# TRIBUNALE DI ROMA

Perizia dell'Esperto ex art. 568 c.p.c. Arch. Sasso Raffaella, nell'Esecuzione Immobiliare 1372/2021 del R.G.E.

| <b>Bene N° 1</b> - Appartamento ubicato a Roma (RM) - via Bondeno 74, piano S1 ..... | 5 |

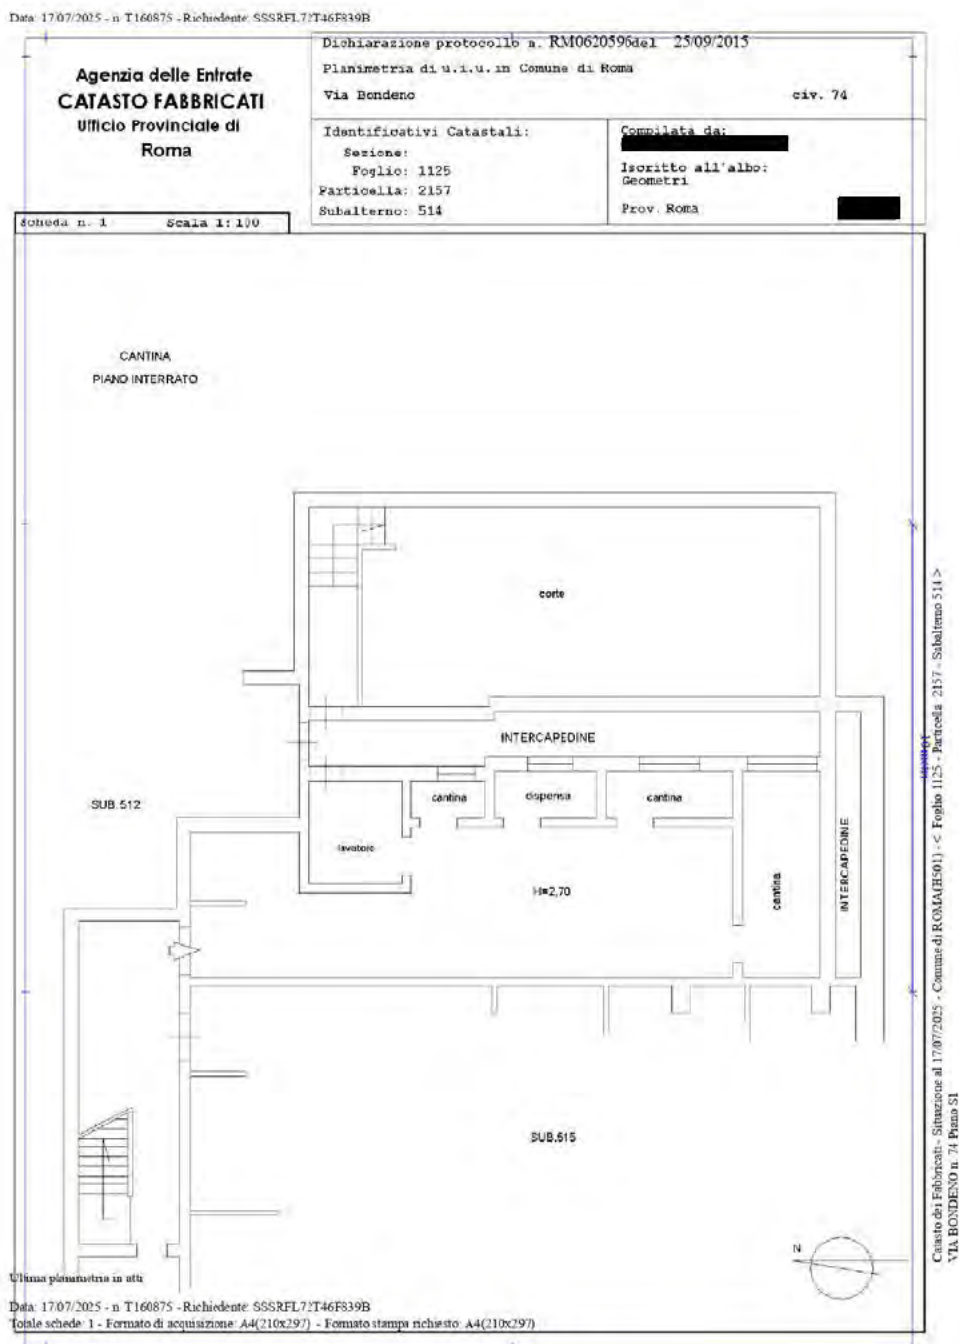
La cantina ha consistenza catastale pari a 56 mq, superficie catastale 68 mq, categoria catastale C/2 (cantina) ed è posta al piano seminterrato S1. In planimetria la cantina è divisa in vari ambienti, un'intercapedine lungo il perimetro ed una corte. In fase di sopralluogo la cantina risulta diversa come sagoma e perimetro con l'annessione dell'intercapedine. Altezza interna H=2,70 mt.

Nella planimetria catastale presente agli atti è identificata come sub.514.

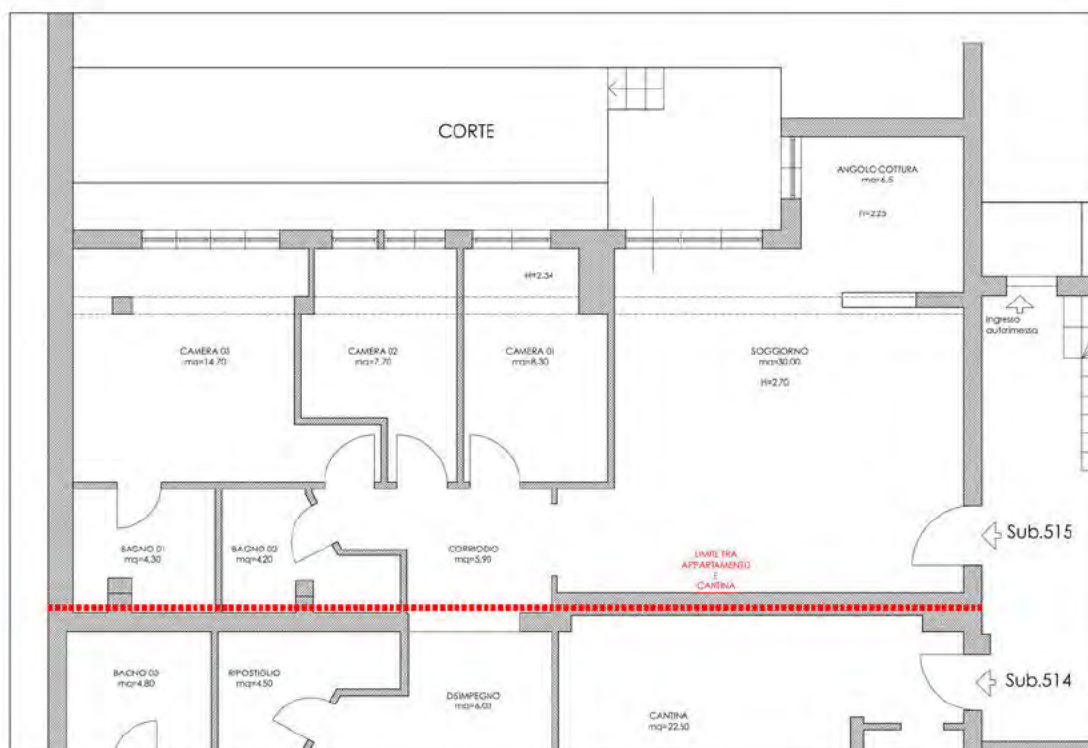
Per una maggiore comprensione si allega l'elaborato grafico stato dei luoghi e documentazione fotografica (cfr. allegato n. 03 Elaborato grafico stato dei luoghi, e n. 04 Documentazione Fotografica)

Questo immobile non è regolare dal punto di vista urbanistico, come verrà dettagliatamente descritto nel paragrafo Regolarità Edilizia della presente perizia.

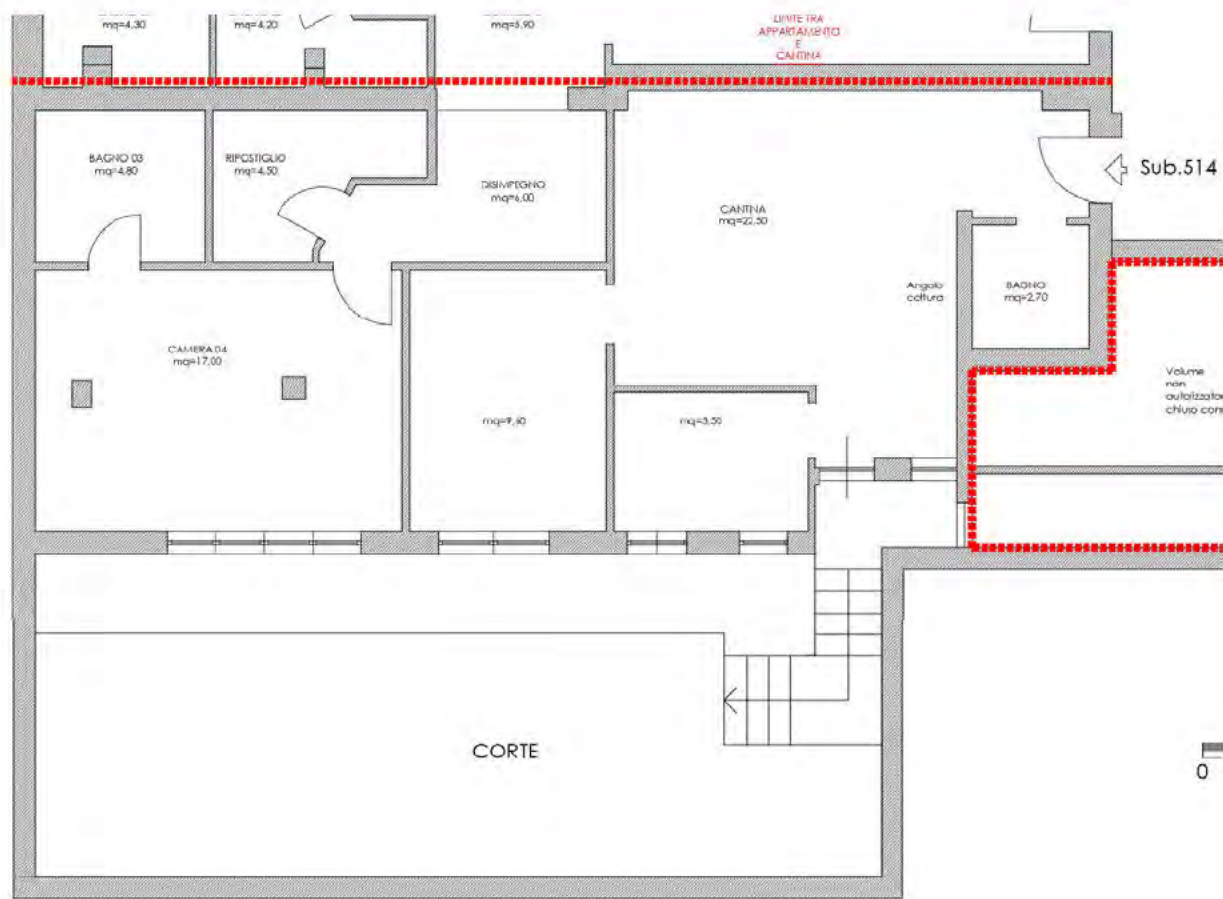
Per una maggiore comprensione si allega l'elaborato grafico stato dei luoghi e documentazione fotografica (cfr. allegato n. 03 Elaborato grafico stato dei luoghi, e n. 04 Documentazione Fotografica)

Questo immobile non è regolare dal punto di vista urbanistico, come verrà dettagliatamente descritto nel paragrafo Regolarità Edilizia della presente perizia.

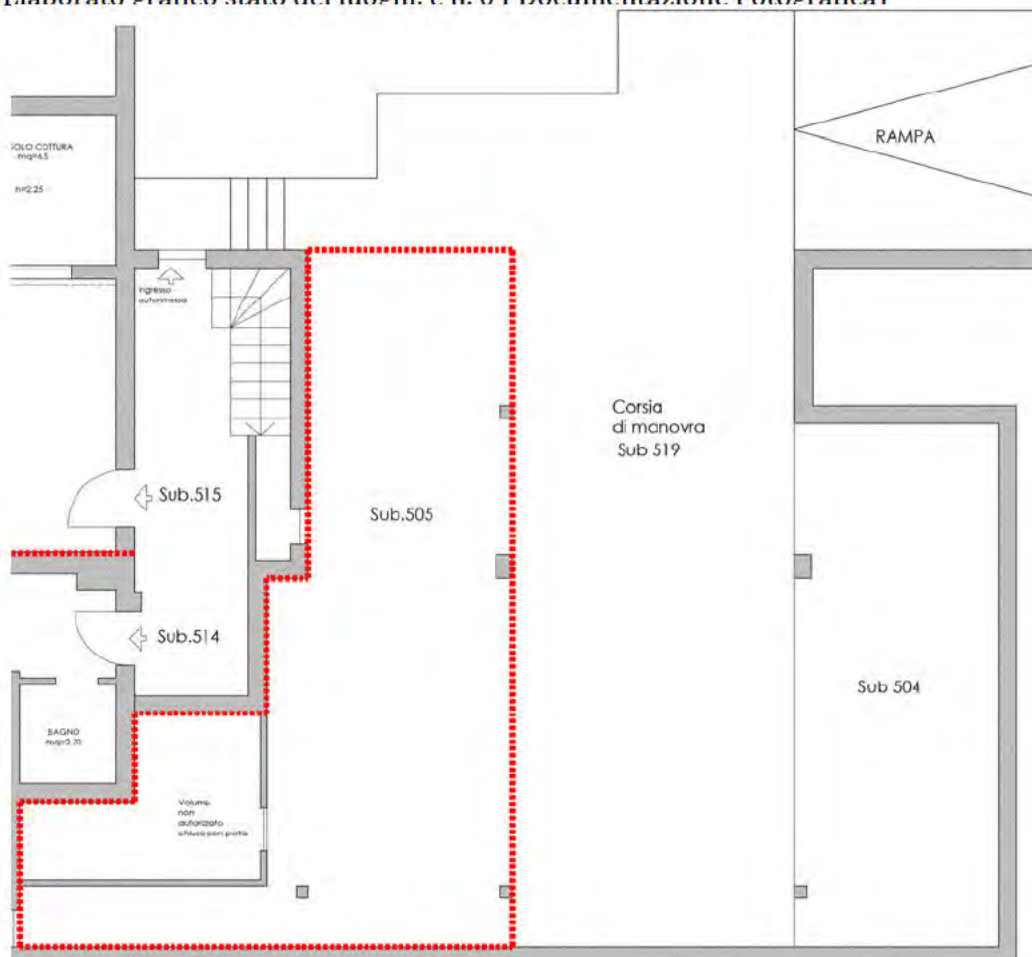
Nell'area del posto auto indicata in planimetria è presente un manufatto non autorizzato, oltre a una porta che presumibilmente consente l'accesso al vano sottoscala ed aver annesso l'intercapedine nella superficie di parcheggio.

Per una maggiore comprensione si allega l'elaborato grafico stato dei luoghi e documentazione fotografica (cfr. allegato n. 03 Elaborato grafico stato dei luoghi. e n. 04 Documentazione Fotografica)
