## TRIBUNALE DI CIVITAVECCHIA

PROCEDURA ESECUTIVA: R.G.E. 93/2025

### STIMA SINTETICA

#### A. DESCRIZIONE DELL'IMMOBILE PIGNORATO

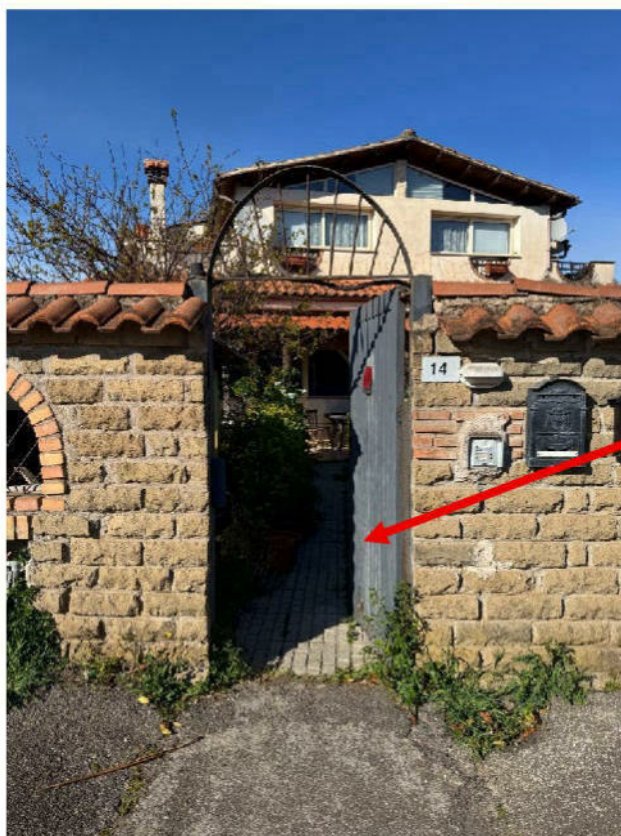
Ingresso pedonale  
in comune con  
altre unità  
immobiliari
