**Tribunale di Belluno**  
**PROCEDURA DI ESECUZIONE IMMOBILIARE**

**RAPPORTO DI VALUTAZIONE**  
**Lotto 01 - 7 unità**  
**immobiliari**

Beni in Borgo Valbelluna (BL)  
Località/Frazione Trichiana  
Via Donatori di Sangue

### Lotto: 01 - 7 unità immobiliari

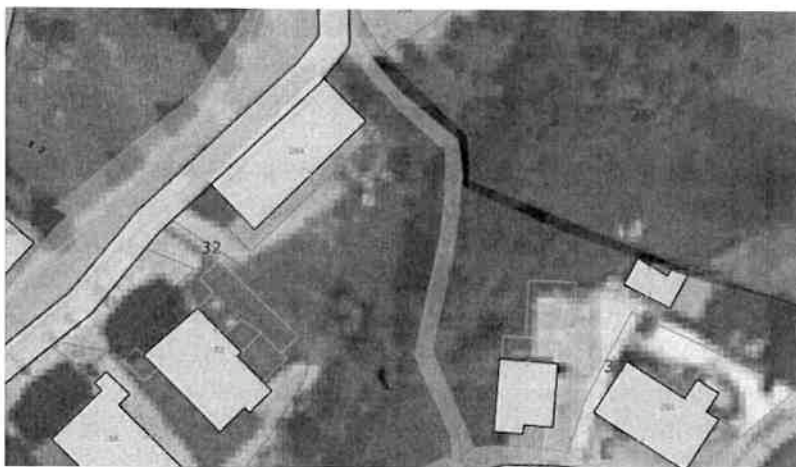
Sono state riscontrate le seguenti irregolarità: in dettaglio: - il distributivo degli ambienti in planimetria catastale corrisponde allo stato di fatto, ma non corrisponde alla licenza edilizia depositata e autorizzata; - il locale cantina al piano terra presente nella licenza edilizia depositata e autorizzata non è riportato nella planimetria catastale, ma è stato riportato e inserito come parte nell'unità immobiliare identificata al sub 6, oggetto di pignoramento, con cui è comunicante tramite foro di passaggio; inoltre non sono state realizzate le finestre della cantina sulla parete rivolta a ovest; - al piano seminterrato, all'esterno, lungo il lato rivolto a est è stato realizzato un vano in adiacenza all'edificio che non risulta né accatastato né autorizzato da licenza edilizia; all'esterno, nella stessa corte, sono presenti anche altri due corpi di fabbricati di modesta entità adibiti a magazzino, che non risultano né accatastati né autorizzati da licenza edilizia; - al piano primo è presente una porta che comunica con il sub 8, oggetto di pignoramento; al piano seminterrato è presente una porta che comunica con il sub 9, oggetto di pignoramento; entrambe le aperture non sono state autorizzate da licenza edilizia, ma sono presenti nelle planimetrie catastali.

Per quanto sopra NON si dichiara la conformità catastale

Regolarizzabili mediante: nuovo accatastamento a seguito di nuovo permesso di costruzione in sanatoria o nuovo intervento edilizio.

nuovo accatastamento: € 500,00

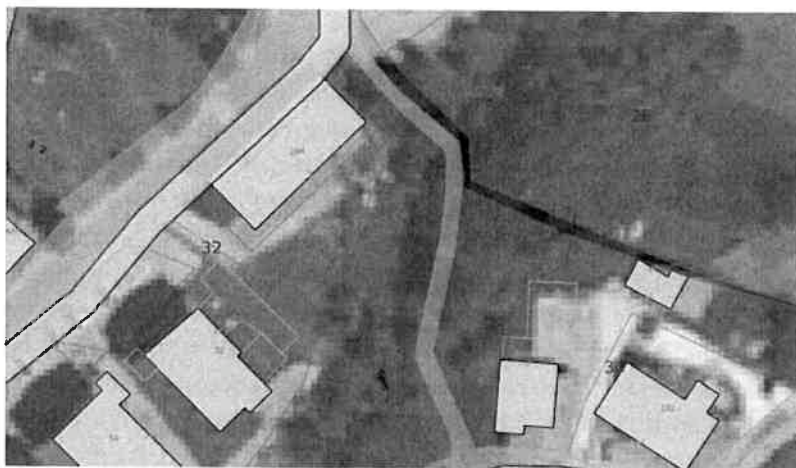
Per quanto sopra NON si dichiara la conformità catastale

Oneri Totali: € 500,00

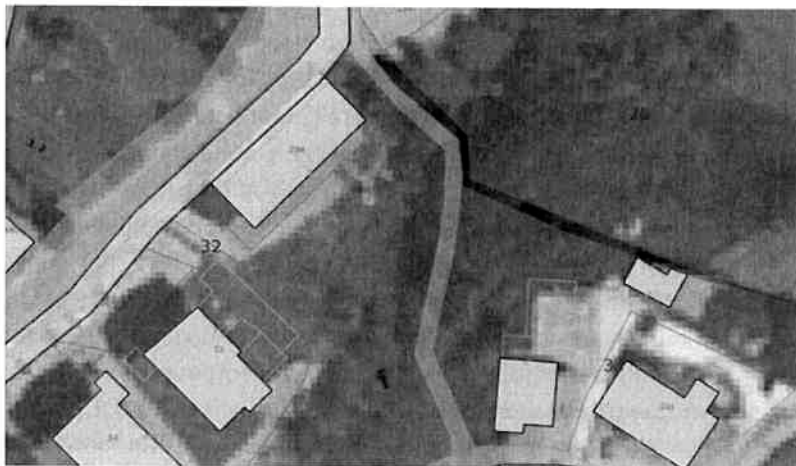
Per quanto sopra NON si dichiara la conformità catastale

Oneri Totali: € 500,00

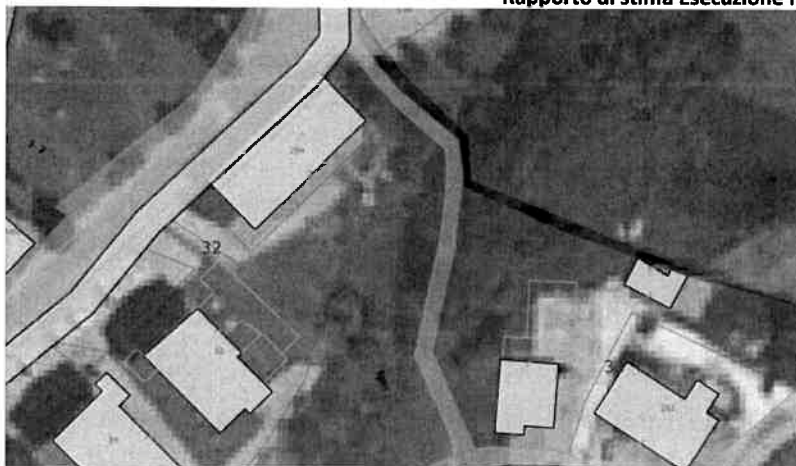
Per quanto sopra NON si dichiara la conformità catastale

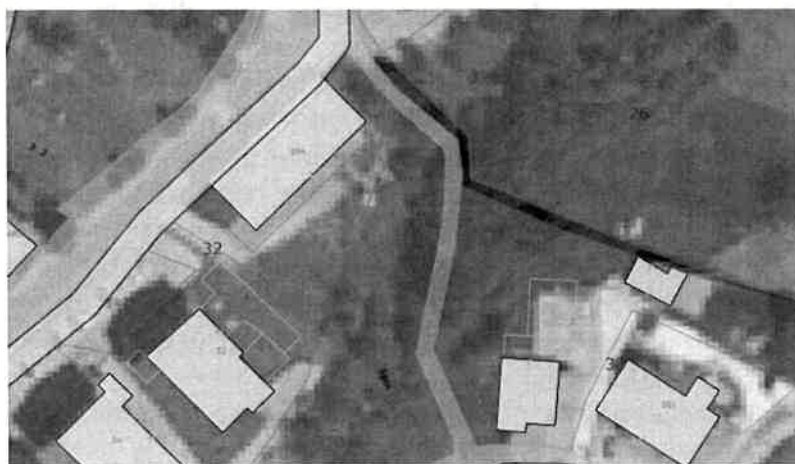
**Corrispondenza dei dati catastali a quelli indicati nell'atto di pignoramento e nella nota di trascrizione:** è stata riscontrata la completa corrispondenza dei dati catastali a quelli indicati nell'atto di pignoramento e nella nota di trascrizione, come meglio precisato di seguito. Sono stati effettuati i dovuti accessi agli uffici dell'Agenzia delle Entrate - Ufficio Provinciale di Belluno Territorio Servizi Catastali ed è stata effettuata l'identificazione catastale dei beni pignorati per ciascun lotto formato. Come riportato in allegato sono stati acquisiti l'estratto catastale storico per ciascun bene aggiornato all'attualità, la planimetria catastale corrispondente e la mappa catastale. Nelle operazioni di ricostruzione della storia catastale non sono presenti anomalie e note rilevanti in merito alle variazioni intervenute nel tempo. Per quanto riguarda il Lotto si comunica che l'identificativo catastale (mappale) è variato nel ventennio di riferimento e nel periodo antecedente alla meccanizzazione del Catasto, sono variate le intestazioni e non sono state rilevate delle difformità in merito alla distribuzione e al numero di vani rispetto a quanto riportato in catasto. Per quanto riguarda esclusivamente i dati identificativi essenziali (comune censuario, foglio, particella e subalterno), si comunica la corrispondenza formale dei dati indicati nell'atto di pignoramento e nella nota di trascrizione, nonché nel negozio di acquisto, con le risultanze catastali. Non sono state riscontrate difformità tra la situazione reale dei luoghi e la situazione riportata nella planimetria catastale corrispondente. A tal proposito è stata effettuata una sovrapposizione della planimetria dello stato reale dei luoghi con la planimetria catastale in cui le variazioni sono state opportunamente indicate graficamente qualora presenti.

Per quanto sopra si dichiara la conformità catastale

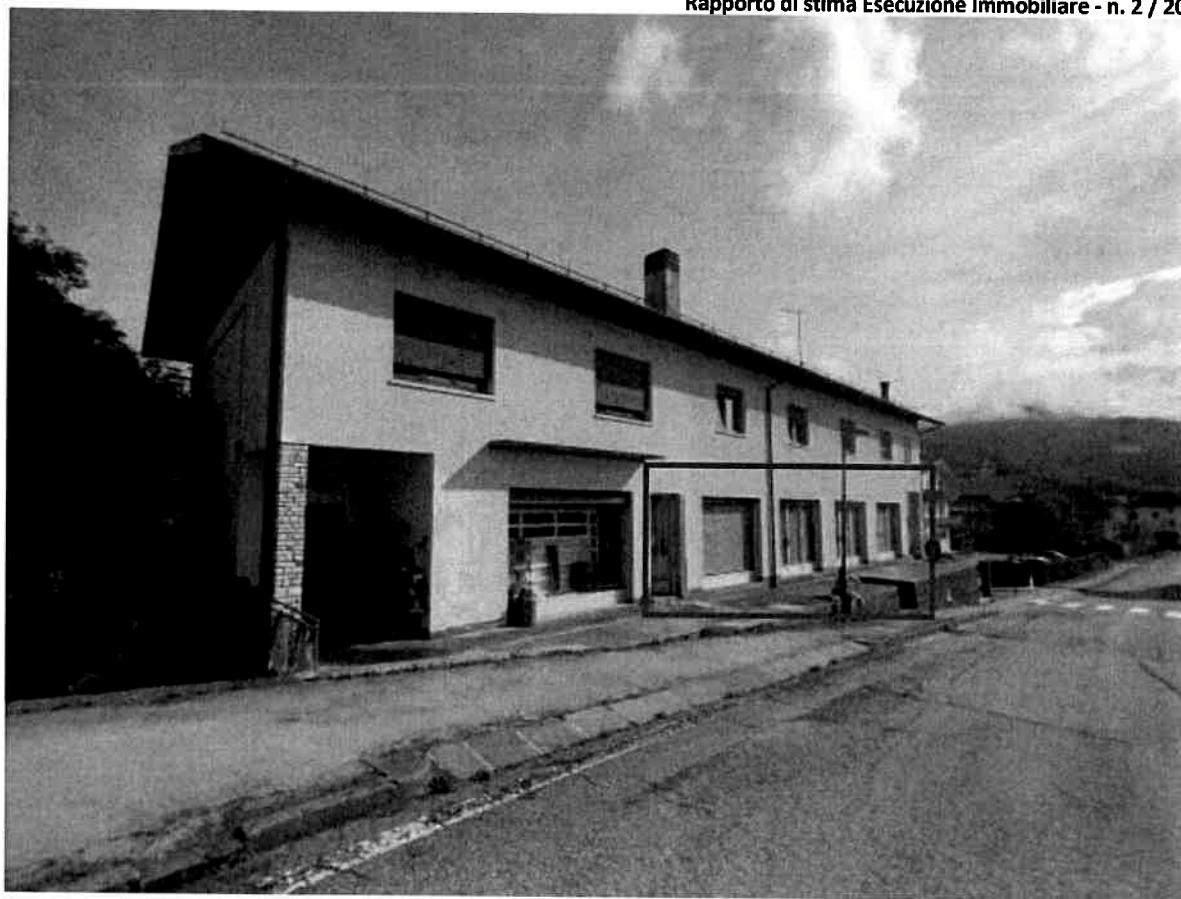
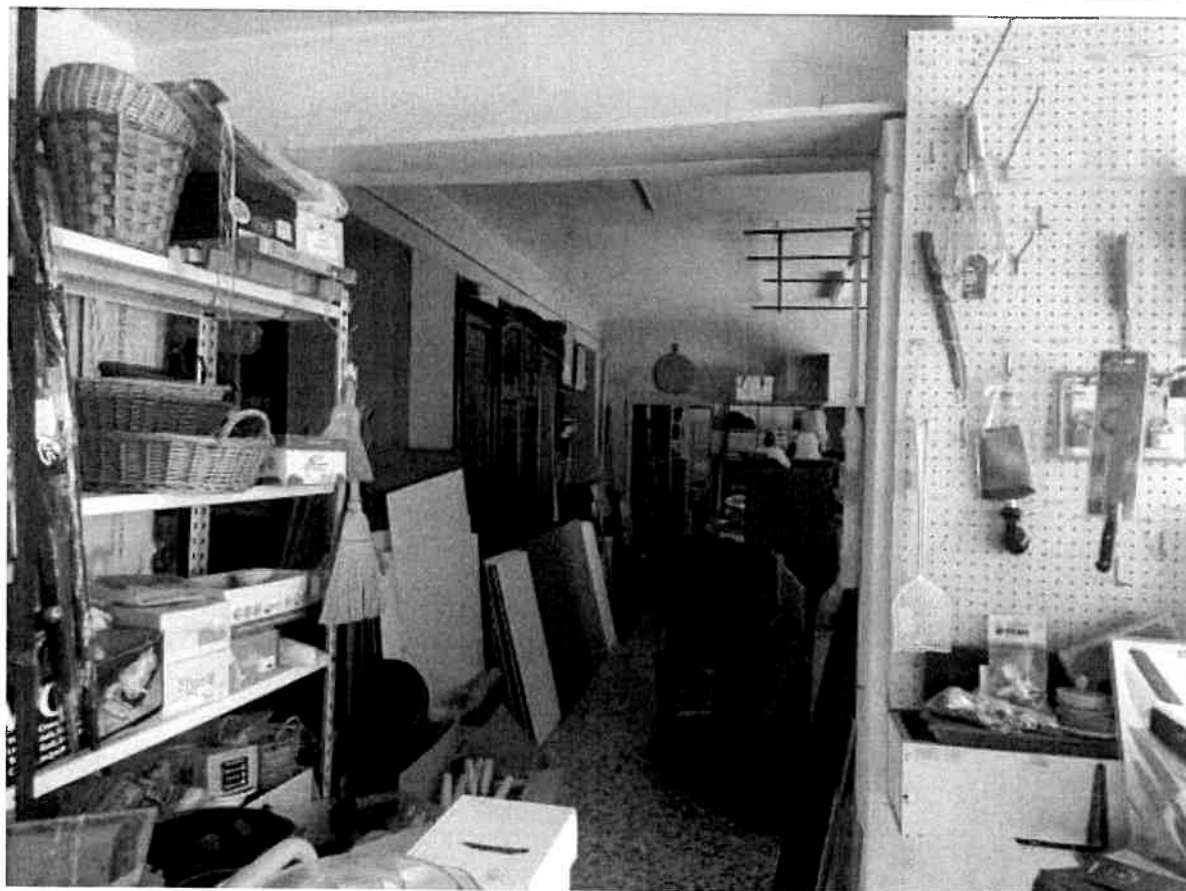
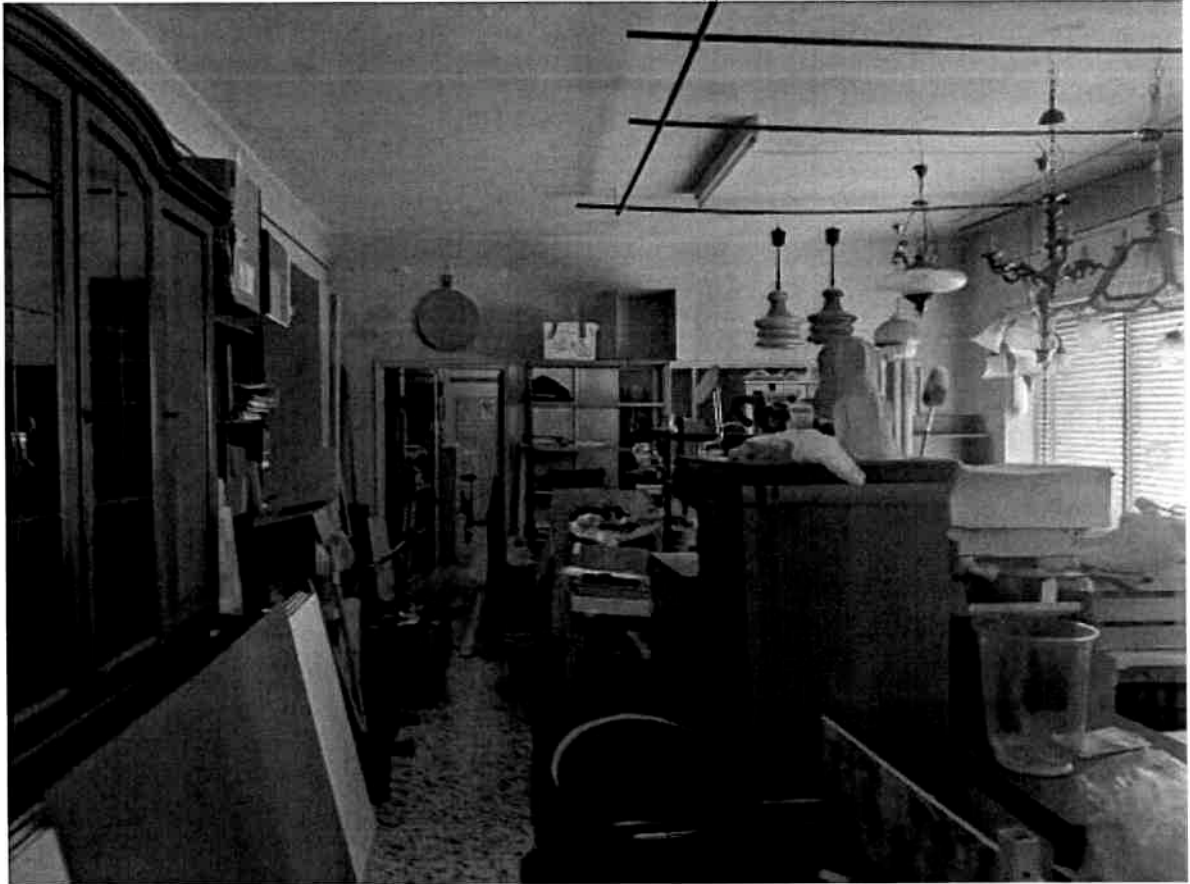
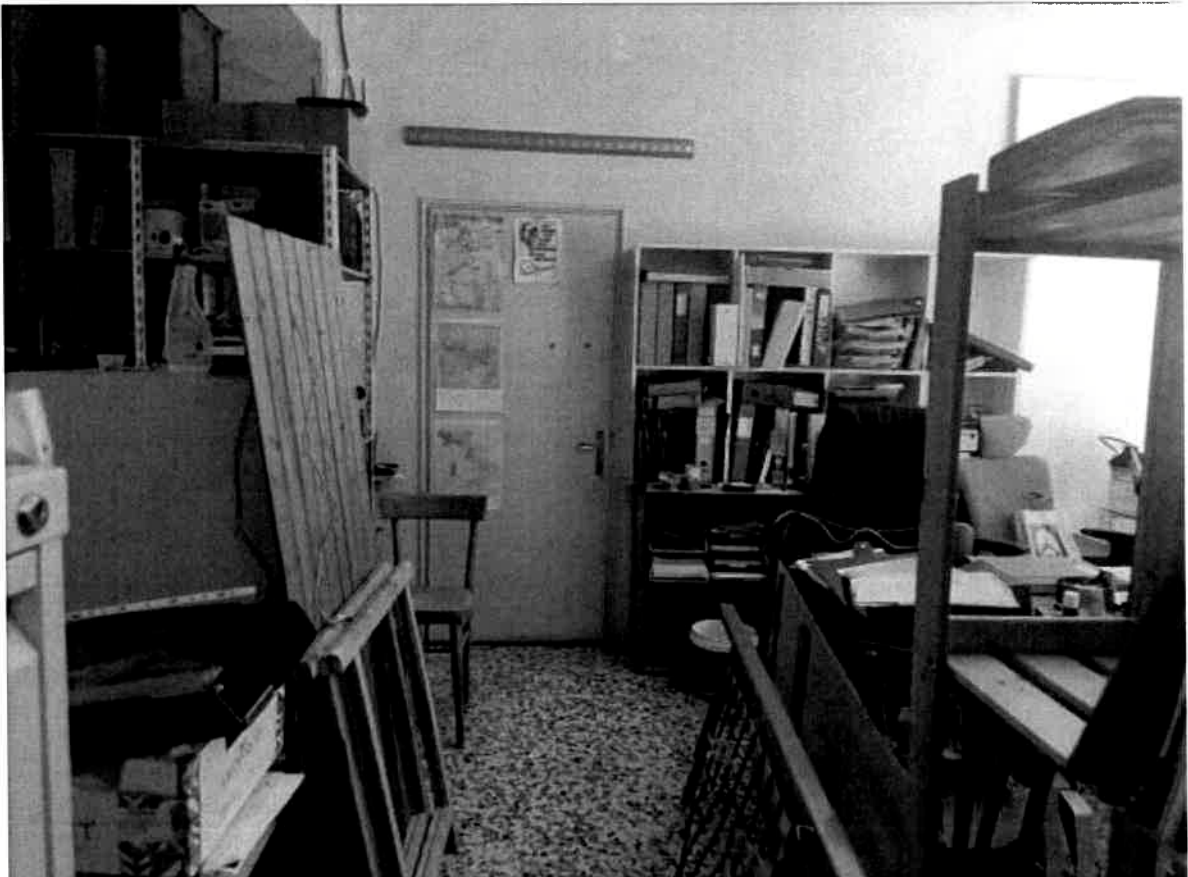
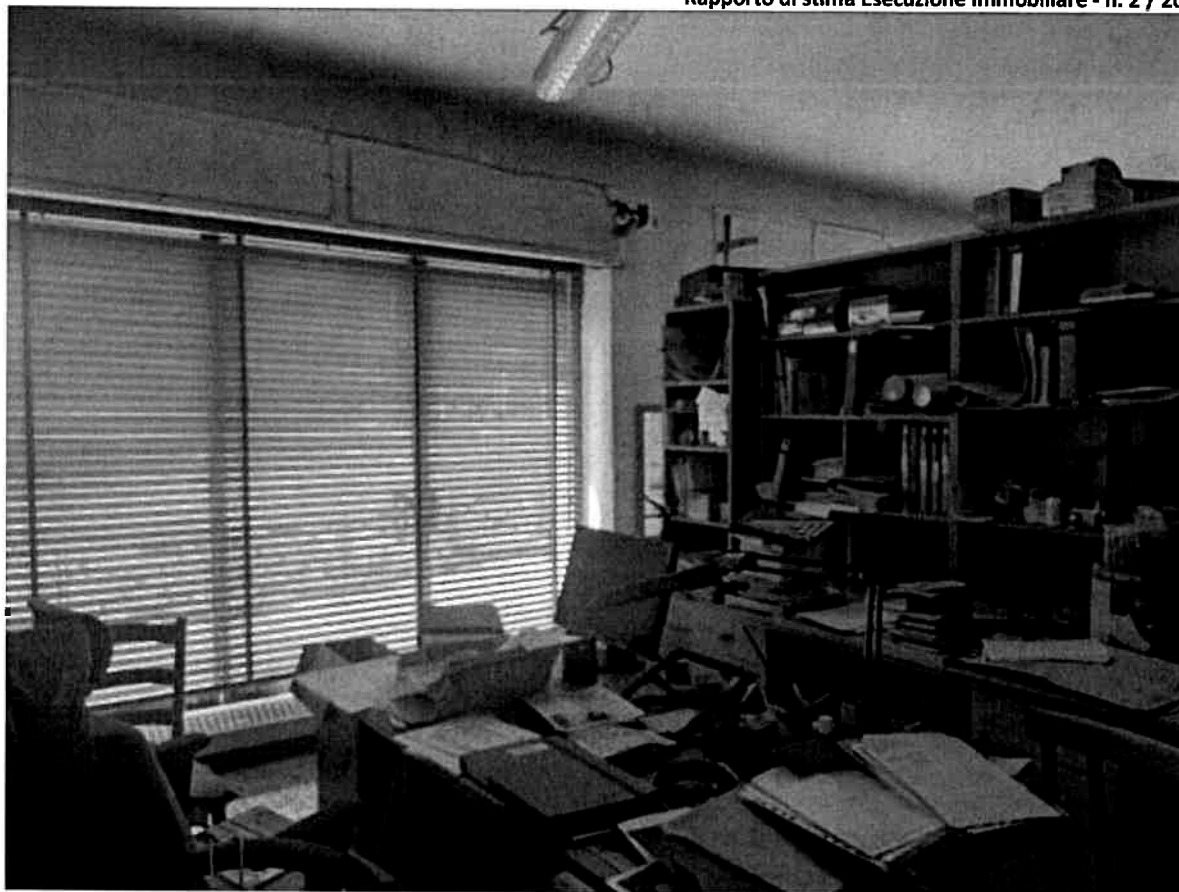
Le unità immobiliari che costituiscono il corpo B appartengono al secondo blocco del fabbricato costruito nel 1963 e posizionato a ovest. Il bene è disposto su un unico livello ed è costituito da un negozio. Al piano terra si accede dalla strada comunale tramite le porte-vetrine disposte lungo la facciata a nord; all'interno si individuano due locali collegati da una porta; come meglio definito nella sezione dedicata alle irregolarità catastali ed edilizie i due locali sono collegati con i vani dei sub 1 e 11 tramite foro di apertura e porta di passaggio.

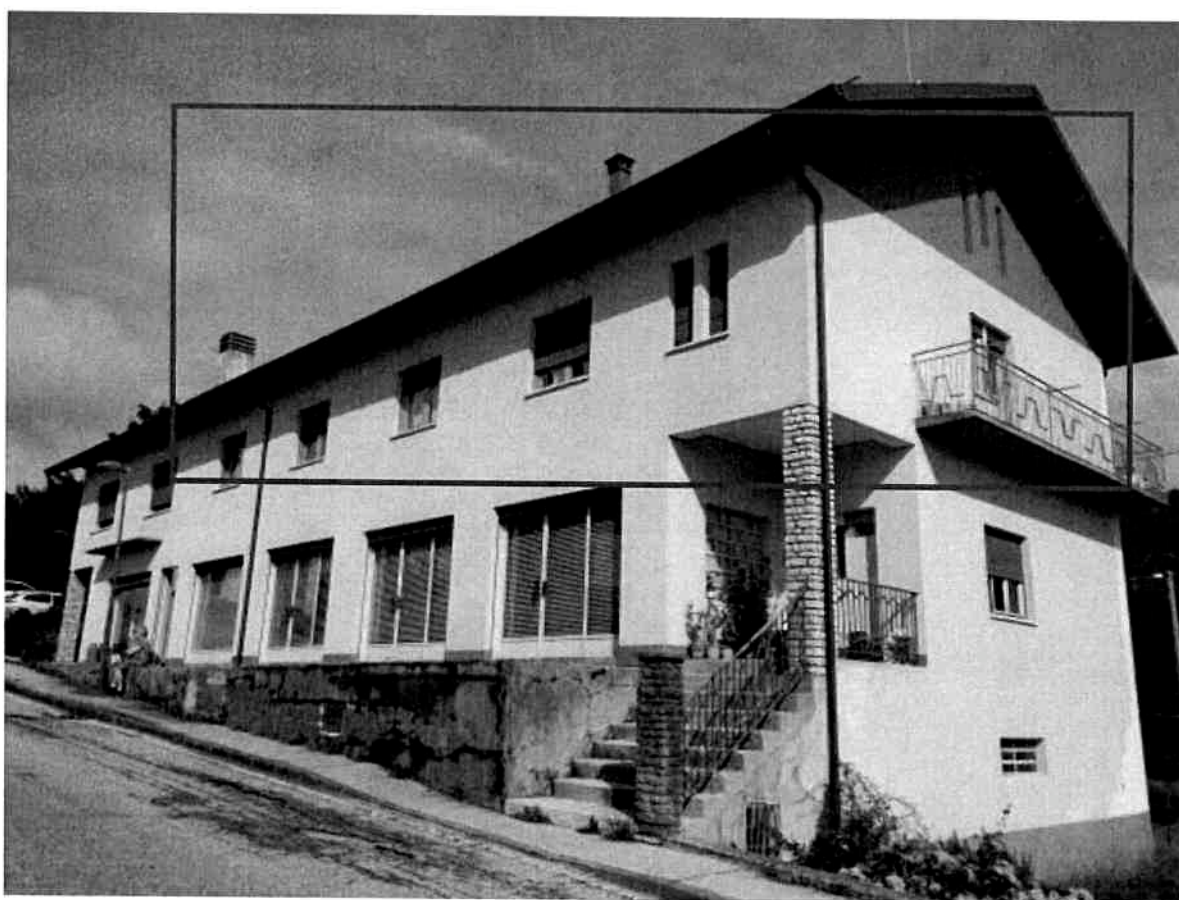
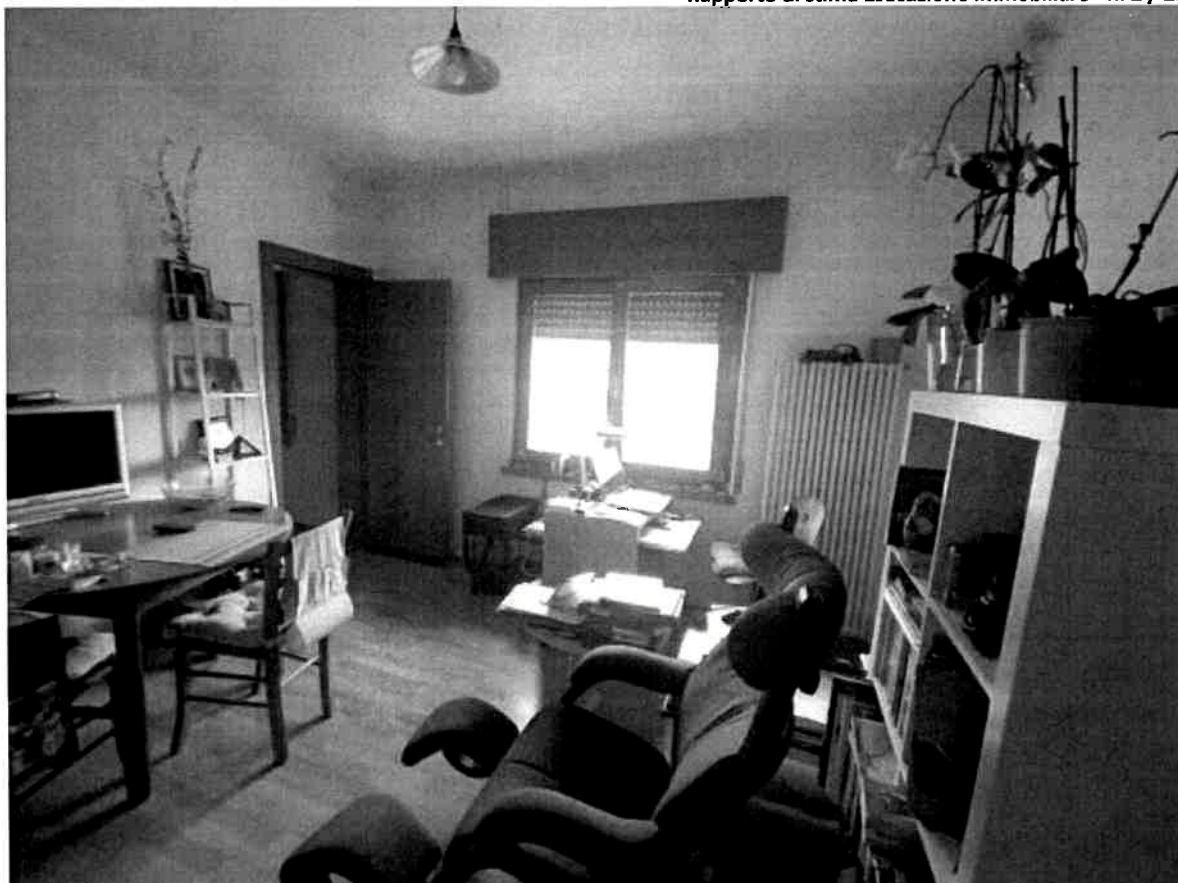
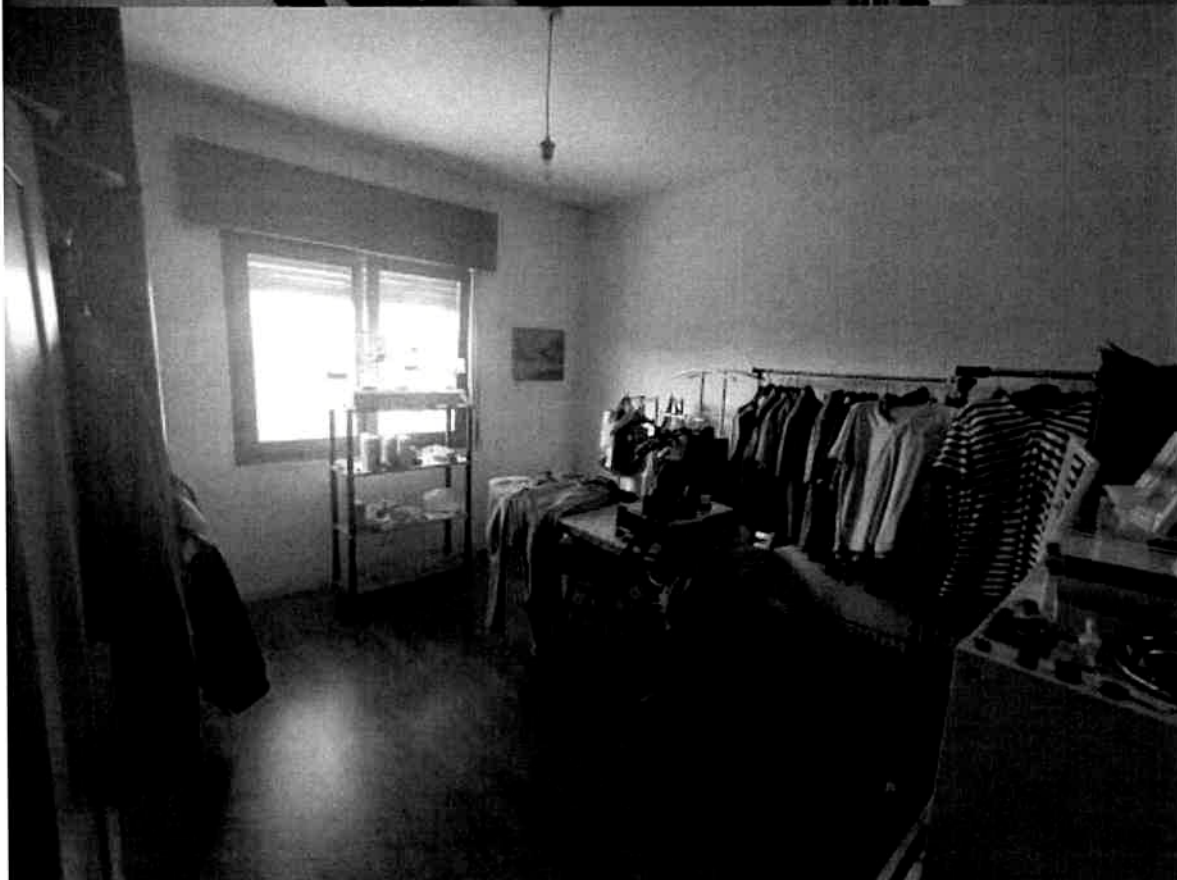
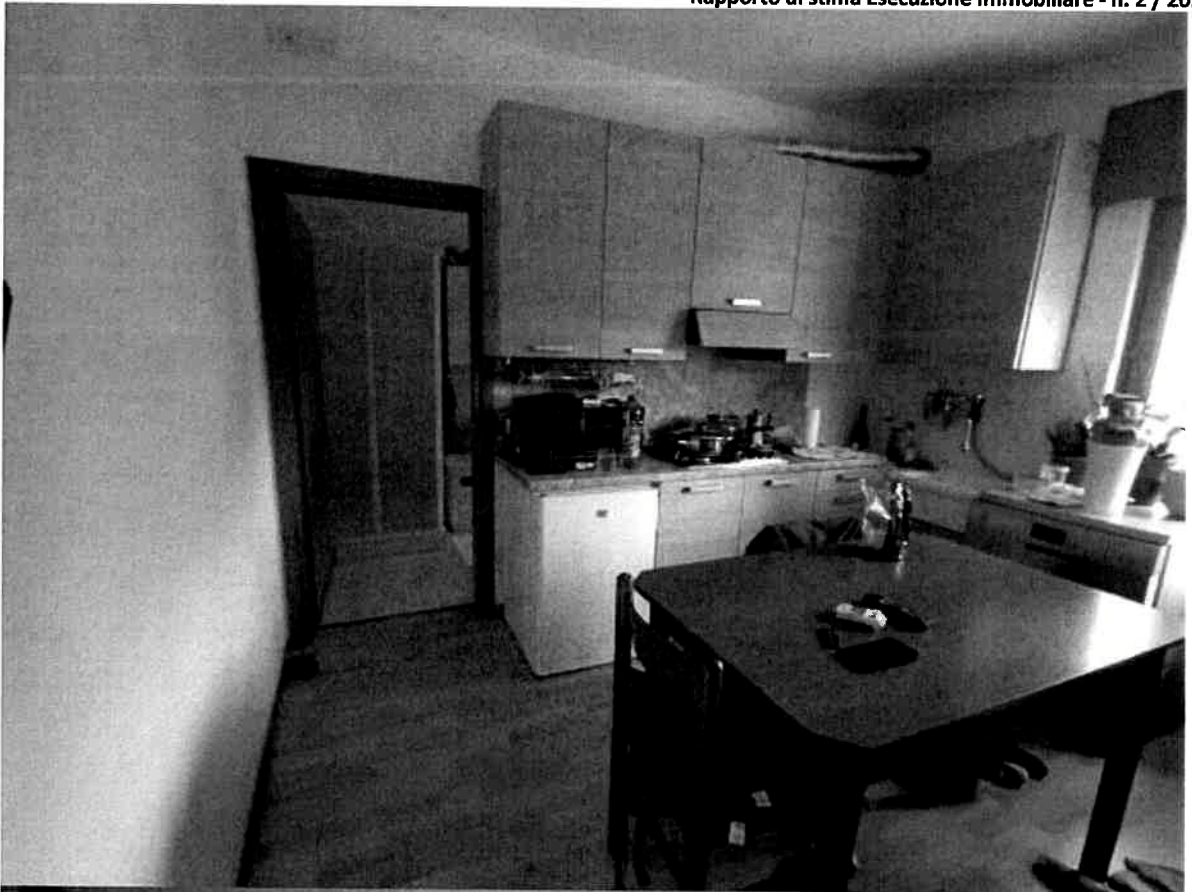
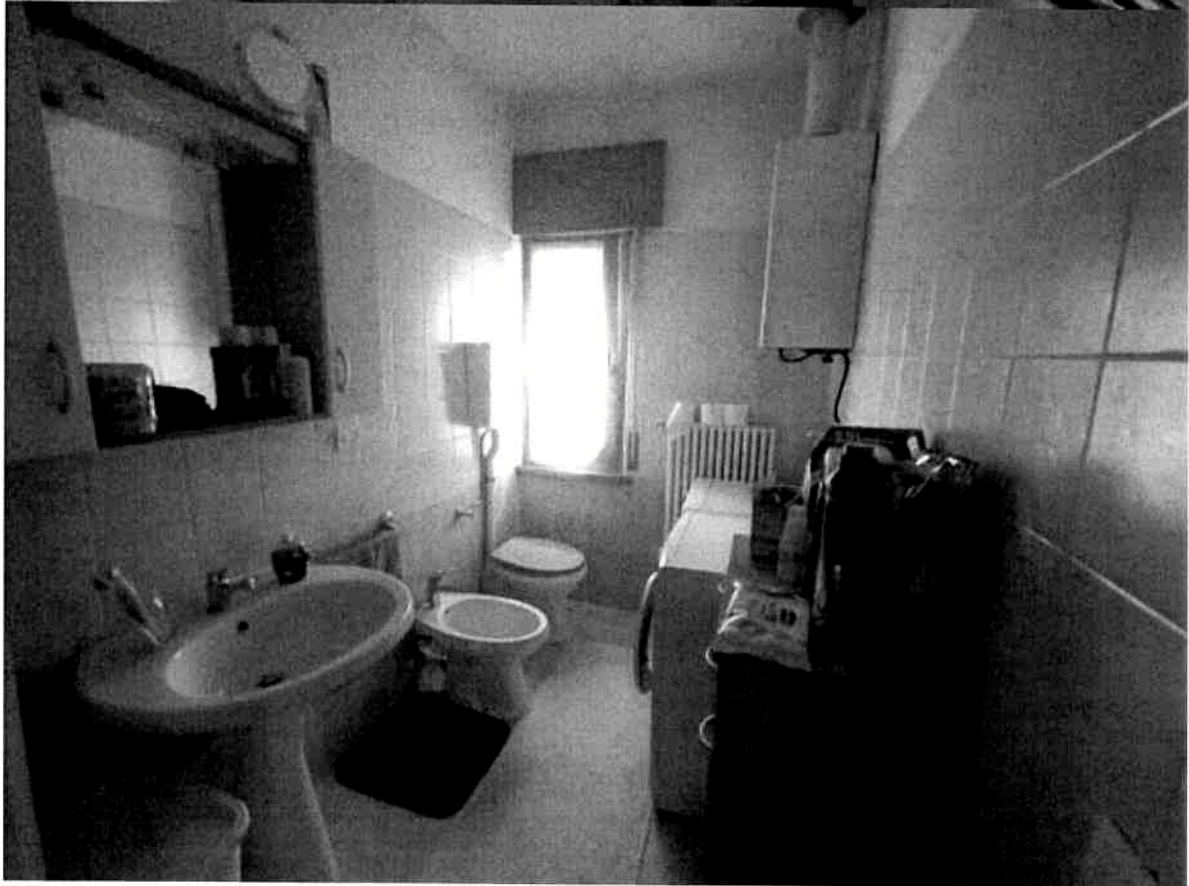
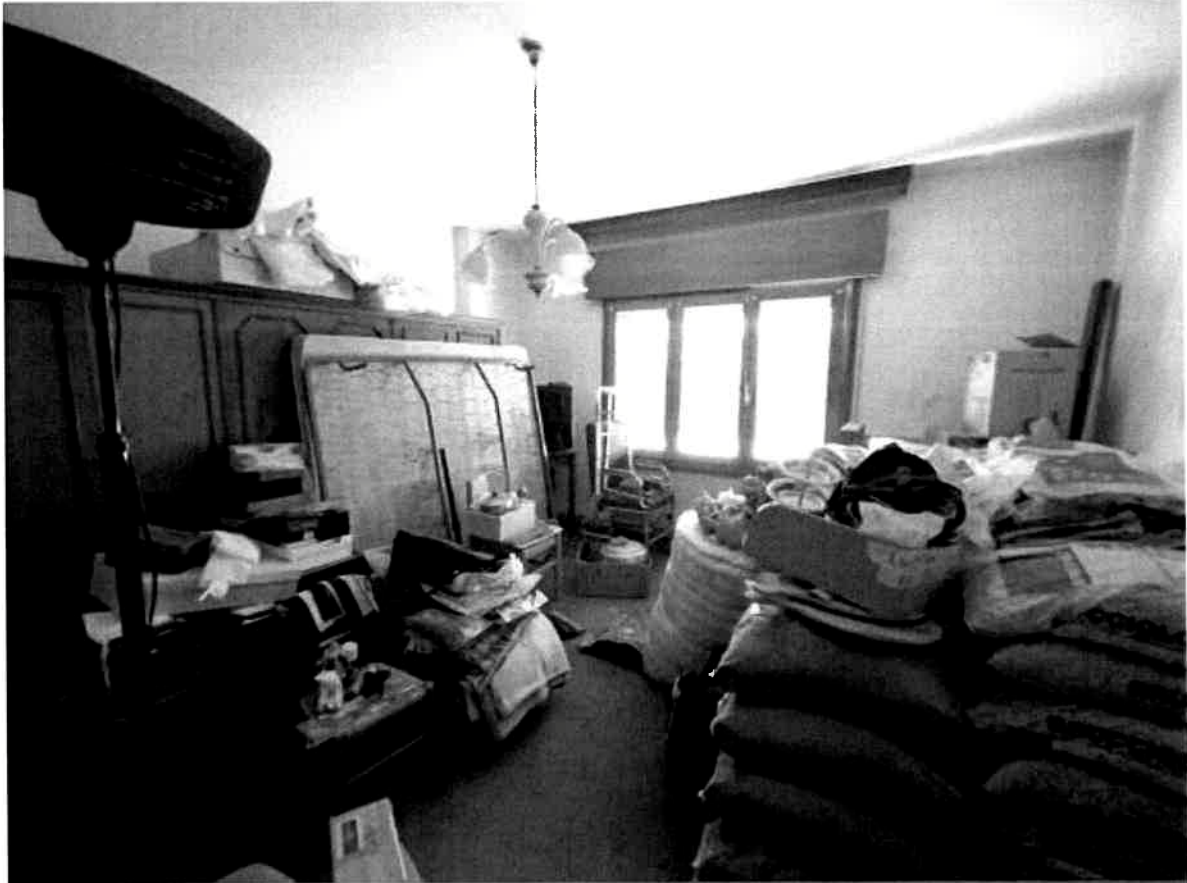
L'unità immobiliare che costituisce il corpo C appartiene al secondo blocco del fabbricato costruito nel 1963 e posizionato a ovest. Il bene è disposto su un unico livello ed è costituito da due appartamenti. Infatti, allo stato di fatto rilevato durante il sopralluogo, l'unità immobiliare è divisa in due appartamenti distinti e non collegati, poiché la porta situata a metà corridoio centrale è tamponata. L'appartamento a est è abitato esclusivamente dall'esecutato ed è accessibile unicamente passando per la porta collegata al subalterno 1; l'appartamento a ovest invece è abitato senza titolo dal signor Spezzati Gianluca, C.F. SPZGLC68D17L736A, e dal suo nucleo familiare, già titolare del contratto di comodato d'uso gratuito che ha come oggetto i beni del subalterno 1. Al piano terra si accede dalla strada comunale all'ingresso del blocco a ovest, quindi si accede all'atrio indicato come B.C.N.C. al subalterno 11 e tramite il vano scala si sale ai piani superiori. Al piano primo si accede ai locali degli appartamenti: per l'appartamento a ovest sono individuati due bagni e quattro stanze collegate al corridoio centrale, un terzo bagno collegato direttamente a una delle stanze adibita a cucina; per l'appartamento a est, sono individuati un soggiorno con angolo cottura e un corridoio distributivo verso tre stanze e un bagno.

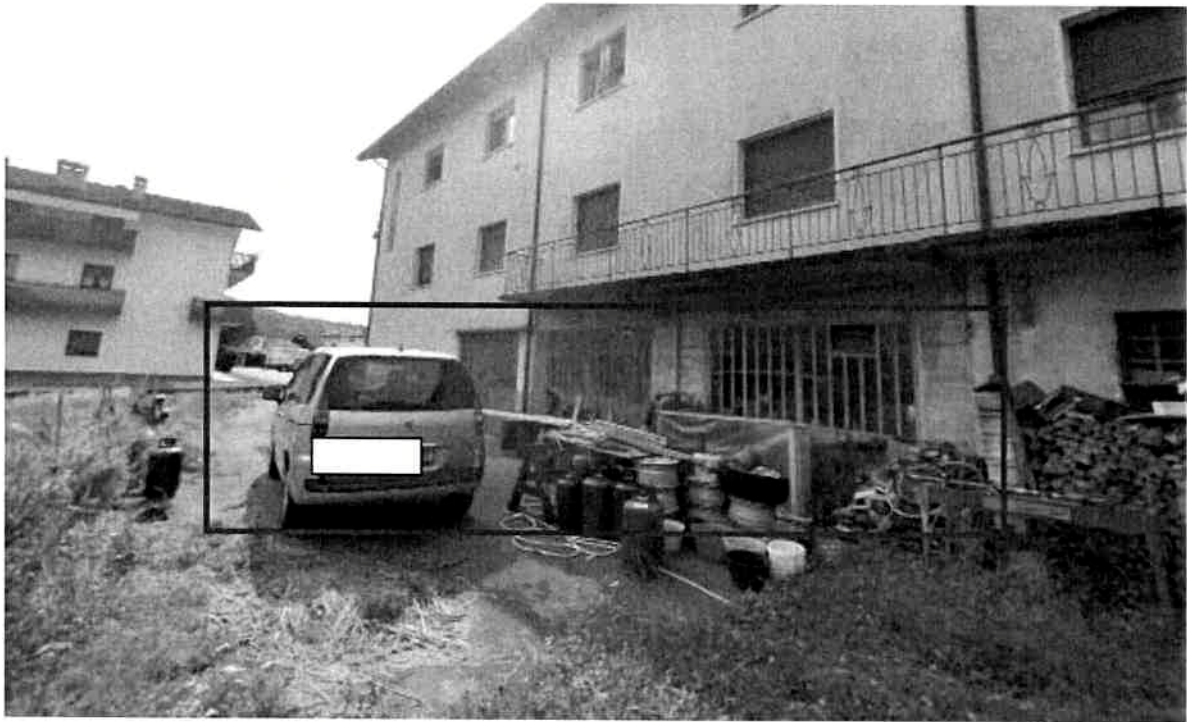
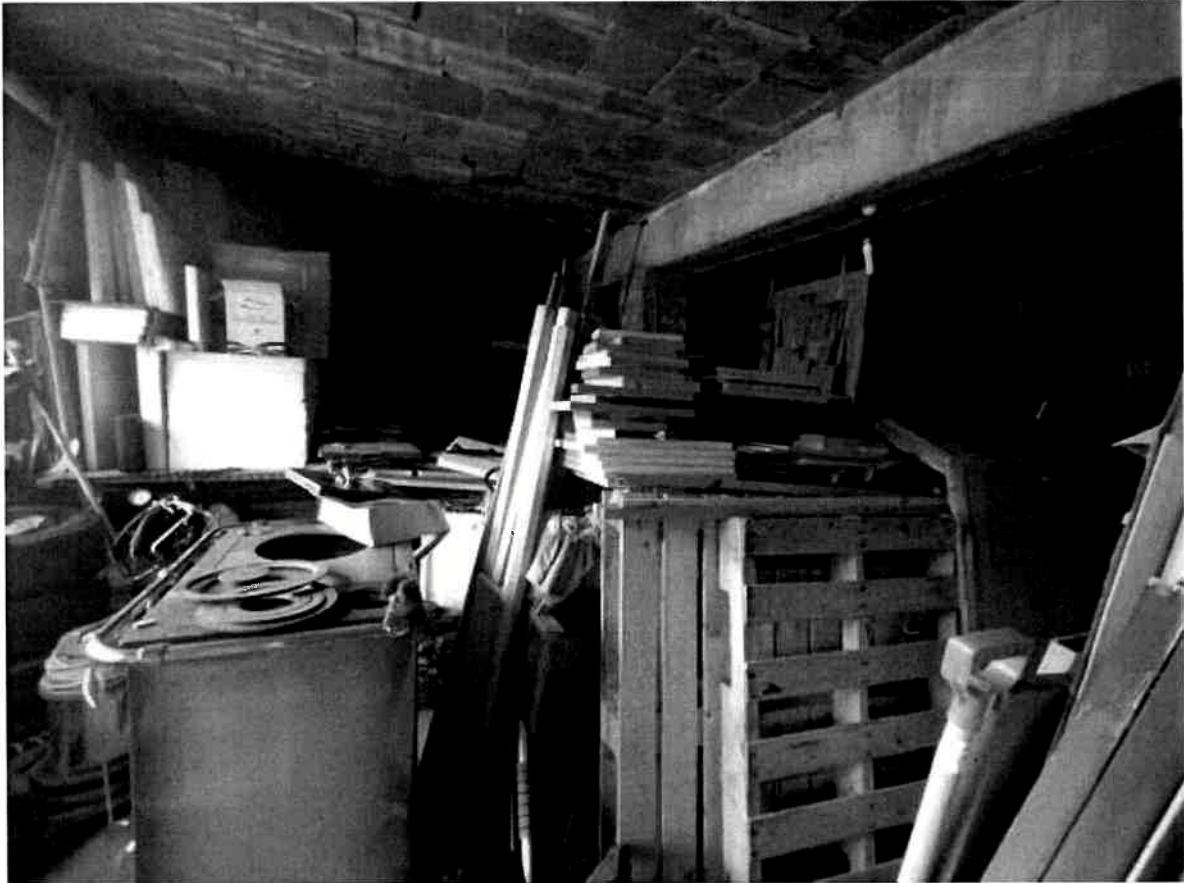
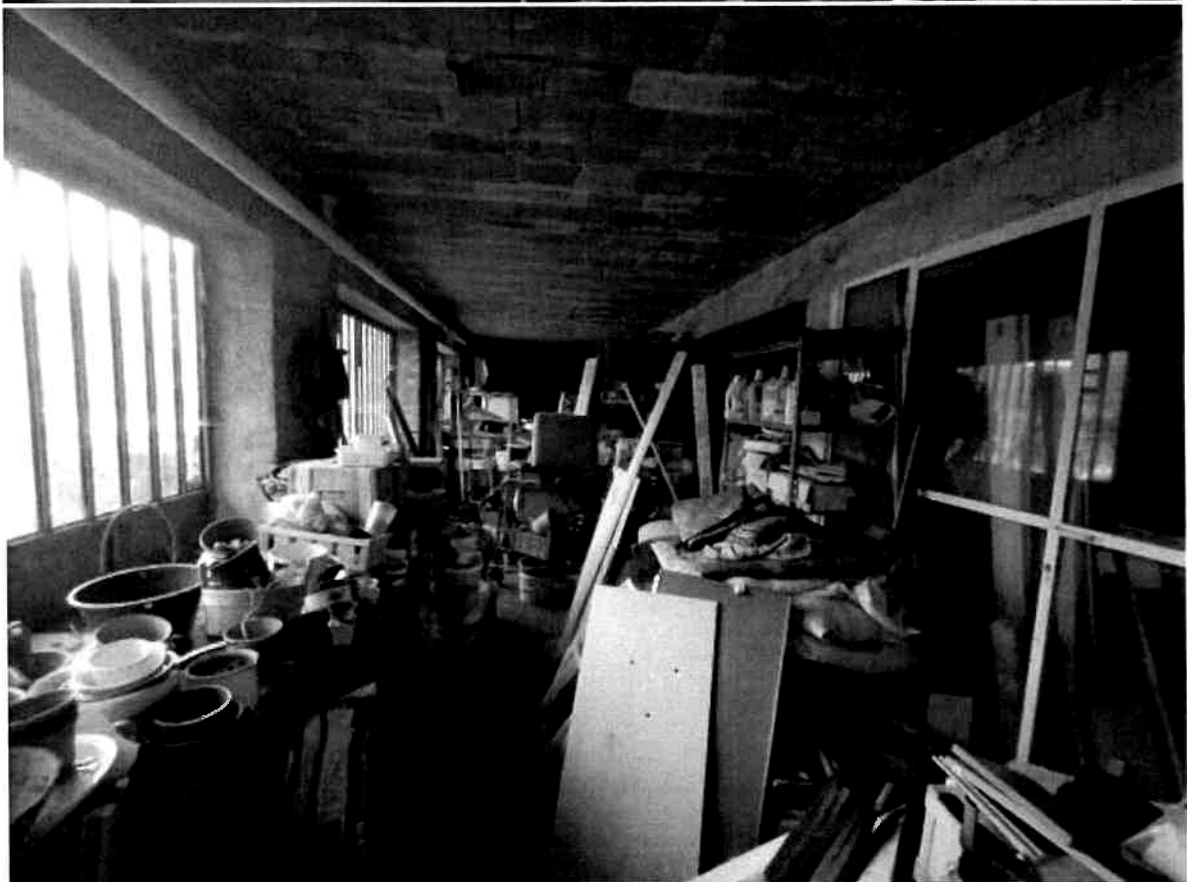
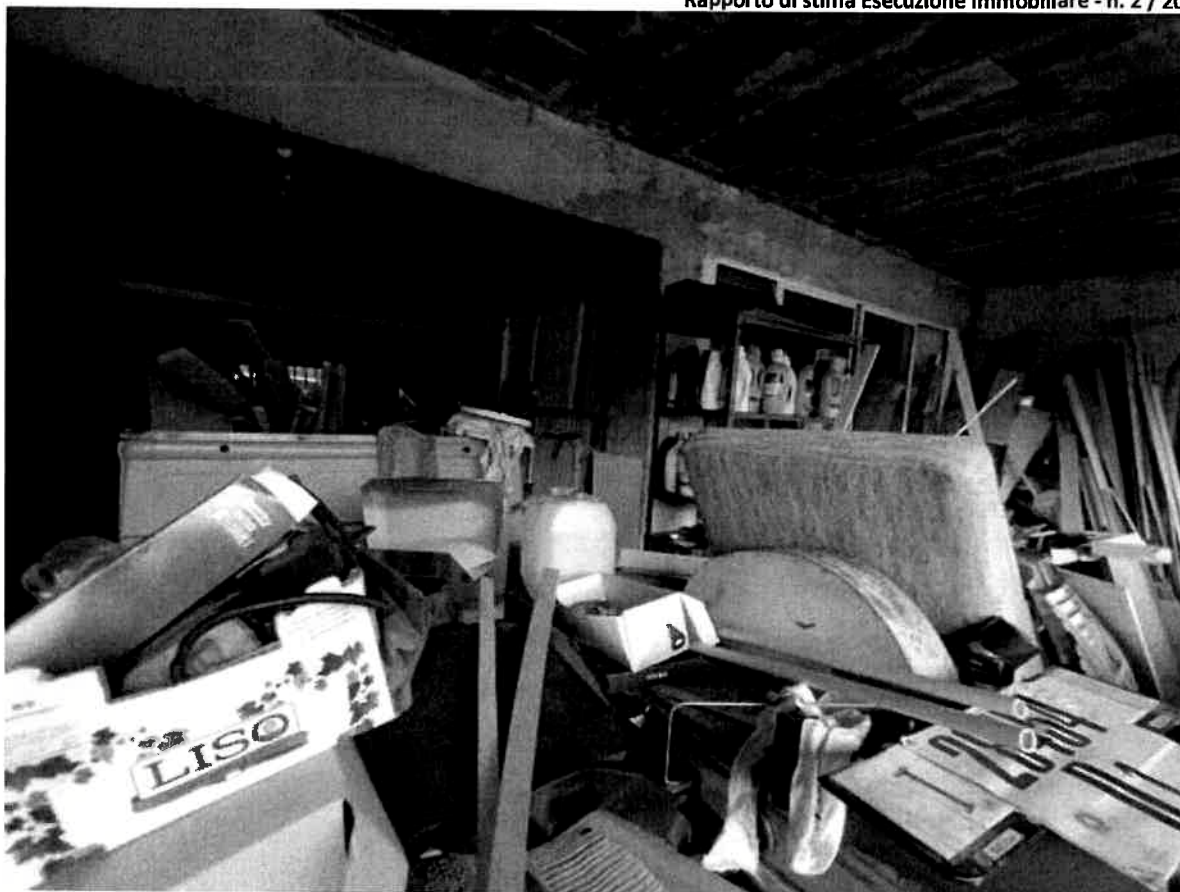
L'unità immobiliare che costituisce il corpo D appartiene al secondo blocco del fabbricato costruito nel 1963 e posizionato a ovest. Il bene è disposto su un unico livello ed è costituito da un magazzino. I locali del magazzino sono accessibili direttamente dalla corte esterna e da due porte comunicanti con il subalterno 1 e con il vano scala che si collega con i subalterni 7 e 11, come meglio definito nella sezione dedicata alle irregolarità catastali ed edilizie.

L'unità immobiliare è allo stato di grezzo, e non è dotata di impiantistica termica ed elettrica. Attraverso i locali del magazzino si accede alla centrale termica individuata al subalterno 10, che è comune a tutti i subalterni del fabbricato ma non è praticabile. Complessivamente lo stato di manutenzione del bene immobile è sufficiente, si segnala la presenza di infiltrazioni di umidità nelle murature, si ritiene necessaria una pulizia generale dei locali e la revisione degli impianti termico ed elettrico.
