**Tribunale di Foggia  
Sezione Fallimentare  
Pratica n. 10/2009**

**Relazione di stima di opificio della società** [REDACTED]

**Relazione di stima beni immobili costruiti facenti parte di opificio della** [REDACTED]  
[REDACTED]

**RELAZIONE TECNICO ESTIMATIVA**  
**(Beni immobili costruiti)**

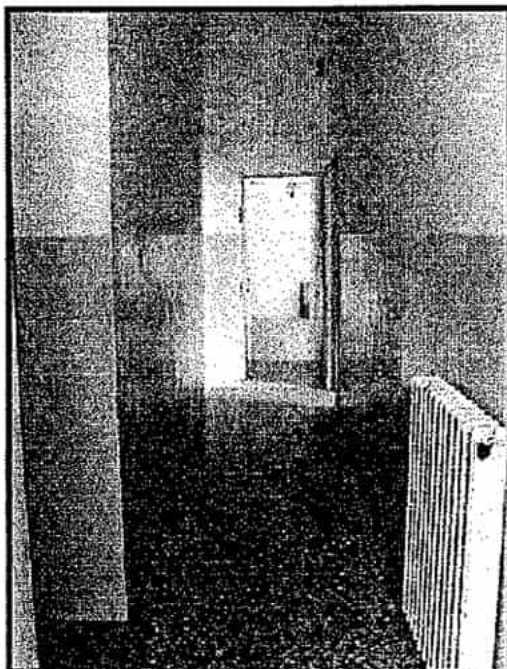
Foto 7

Al piano rialzato nei locali degli uffici (Foto 7-8-9-10) gli ambienti sono in condizioni discrete con pareti intonacate e tinteggiate in condizioni di vivibilità.

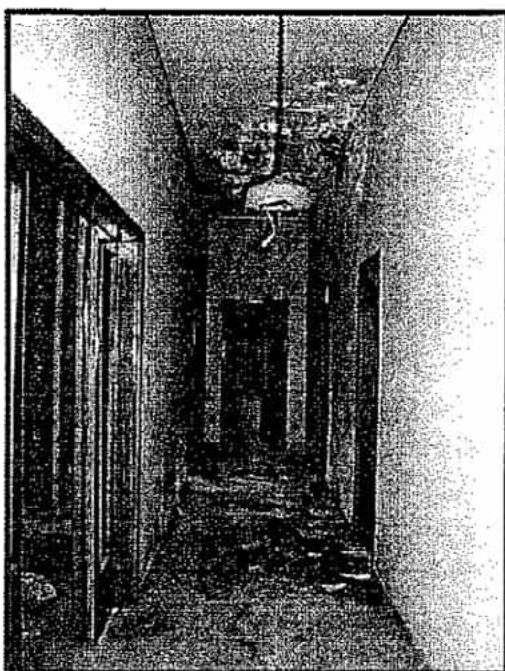
Foto 11

Al primo piano vi è l'abitazione che si presenta in pessime condizioni (Foto 11-12-13-14-15-16-17). Si evidenziano importanti esfoliazioni della pittura di finitura delle pareti e scollamento dell'intonaco di rivestimento in alcuni punti in maniera importante, presumibilmente a causa di una mancata aerazione dei locali che verosimilmente sono inutilizzati da diverso tempo e, da una manutenzione generale del tutto latitante.

Anche in questo caso il distacco di pezzi di intonaco ha messo in evidenza la struttura sottostante ed un po' ovunque si notano chiazze di umidità in parte asciugate ed in parte ancora impregnate. Risultano pessime le condizioni igienico sanitarie di tutta la casa.

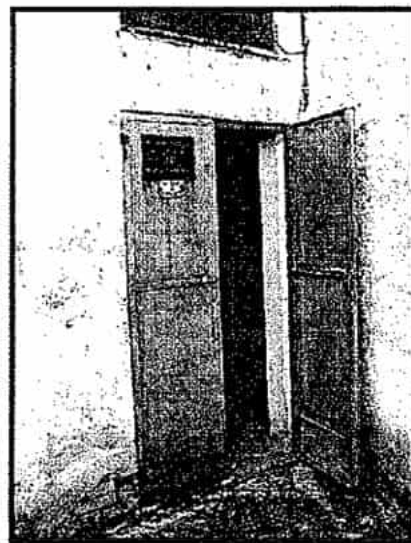
**Foto 26**

Fabbricato la cui forma è la sommatoria di un rettangolo ed un trapezio avente una superficie complessiva di circa mq. 75 (Foto 22-24), adibito ad ufficio per l'attività di controllo della Guardia di Finanza (Foto 25) sui prodotti alcolici e sede delle cabine di trasformazione elettrica (Foto 23-26). L'edificio in muratura portante di laterizio da fornace è ubicato sul medesimo lato ed a seguire del gabbiotto per il controllo della pesa a bilico di cui al punto 2).

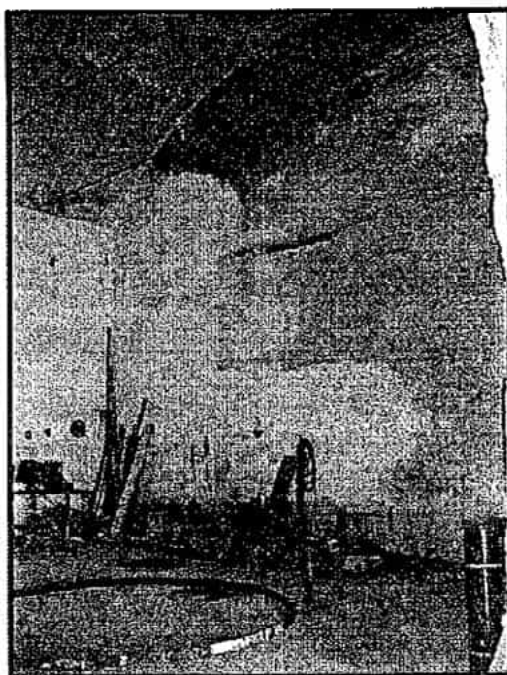
Foto 28

Il capannone si presenta abbastanza deteriorato soprattutto all'interno (Foto 28-29), dove si rilevano condizioni di notevole degrado delle pareti, ed anche all'esterno la situazione degli intonaci non è delle migliori (Foto 30-31). Il pavimento in cemento è scorticato.

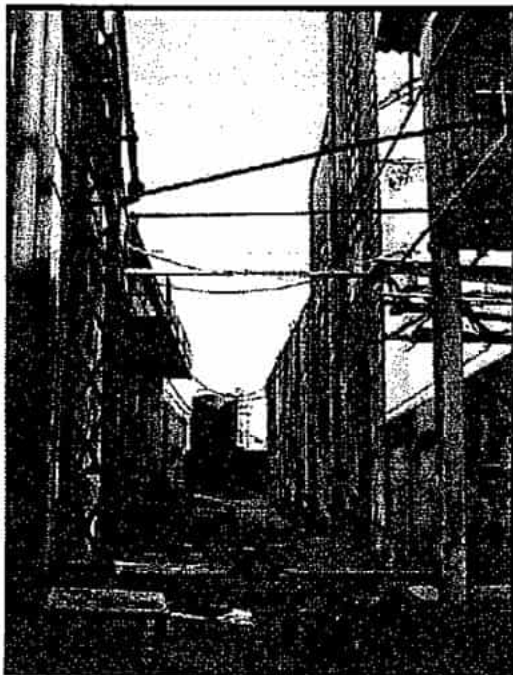
Foto 34

Edificio di forma rettangolare che si sviluppa su una superficie in pianta di circa mq. 330. L'edificio include: torre di distillazione con annessa sala misuratori; sala accertamenti; servizi operai; locali vari (Foto 34-35).

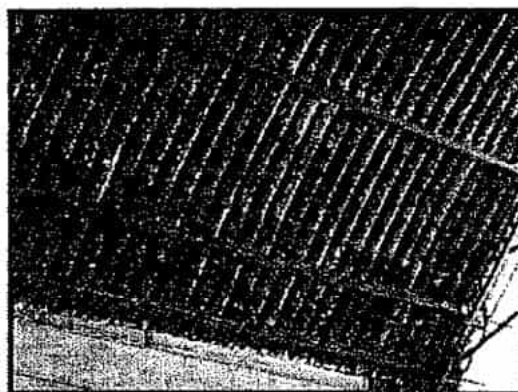
Foto 49

Capannone di forma rettangolare che si sviluppa su una superficie in pianta di circa mq. 460 e comprende due centrali termiche (caldaie), l'impianto di depurazione delle acque, un locale indicato sulle mappe come vecchia cabina elettrica, utilizzata prima dell'ubicazione di questa nei locali di cui al punto 3). Il capannone è adiacente al fabbricato di cui al punto 6), del quale condivide solo fisicamente, ma non strutturalmente una parete (Foto 47). Il prospetto prospiciente il piazzale interno, lato ferrovia, si presenta a fronte aperto senza muratura di tompagno per esigenze correlate all'attività ivi svolta (Foto 44). La struttura è costituita da una parte in muratura di laterizio da fornace e tufo (Foto 46-48) con copertura a botte, e da una porzione in ferro con pilastri e travi reticolari curvilinee che sostengono una copertura in lastre di cemento-amianto (Foto 49). L'altezza max. è di circa ml.9,00. Le parti in muratura del

Sulle facciate in muratura l'intonaco è per buona parte degradato (Foto 46-48). Gli infissi in ferro a battente sono ossidati, così come le parti metalliche relative alla struttura portante reticolare. La parte di copertura riguardante la struttura reticolare in acciaio che come suddetto è in cemento-amianto si presenta notevolmente degradata e molto presumibilmente in stato di degrado fisico e chimico dei materiali di composizione (Foto 49) che come è noto sono altamente pericolosi per la salute.

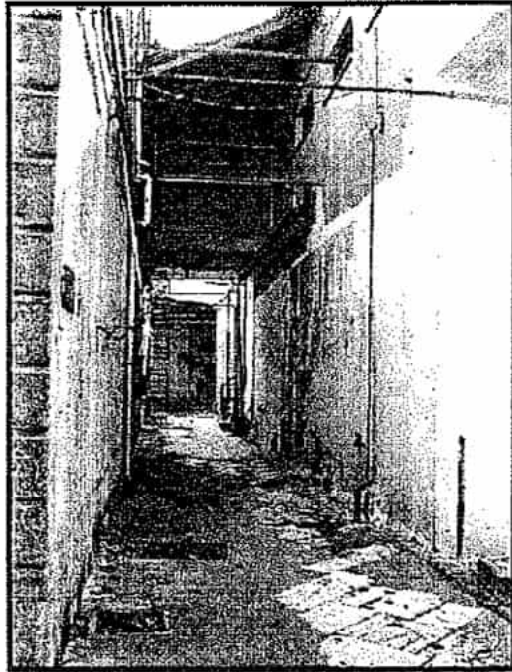
Foto 52

Sulle facciate l'intonaco è per buona parte degradato. Gli infissi in ferro a battente sono ossidati. Alcune parti strutturali, come i pilastri, sono deteriorate con il cls. armato scollato in diverse parti (Foto 51-55). Un po' ovunque si scorge materiale di vario genere ammassato.

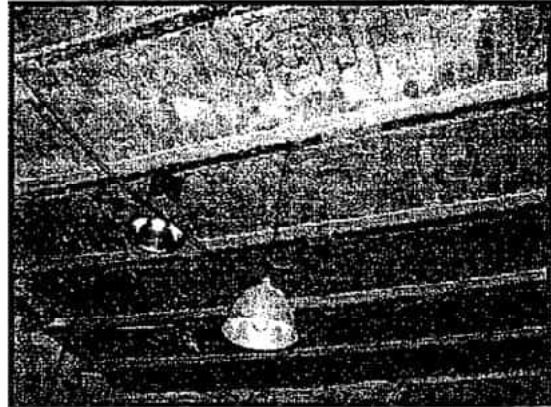
Foto 59

Sia all'esterno sia all'interno l'intonaco è per buona parte degradato; la struttura del soffitto sembra in condizioni accettabili, benché le putrelle sono ossidate (Foto 58-59). Anche gli infissi in ferro sono ossidati. Si nota la presenza all'interno di attrezzatura da officina in disuso e materiale di vario genere.

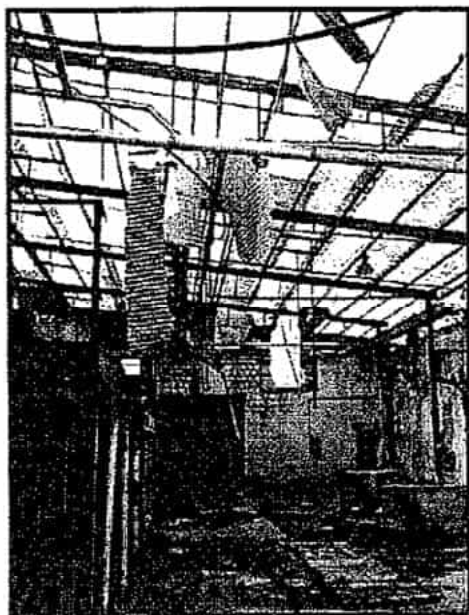
Foto 62

Sulle facciate in muratura l'intonaco è per buona parte degradato. L'infisso in ferro ad avvolgibile è parzialmente ossidato, così come le parti metalliche relative alla struttura portante reticolare. I cristalli messi sulla copertura fondo sono quasi tutti completamente infranti e gli infissi in metallo sono ossidati, praticamente la copertura si può considerare inesistente.

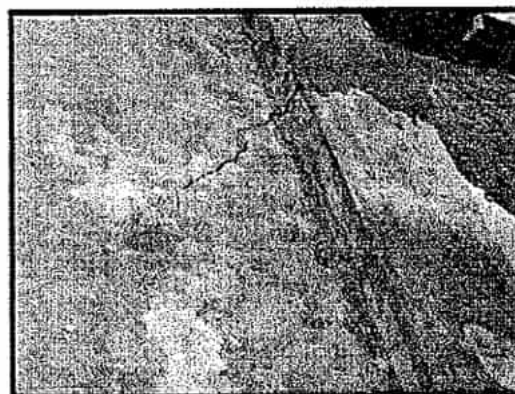
Foto 80

Sia all'esterno sia all'interno si rileva un notevole distacco dell'intonaco di rivestimento al punto da mettere in evidenza la struttura sottostante con conseguente danneggiamento di queste parti. Tutta la struttura muraria si presenta in stato di fatiscenza prossima al collasso strutturale, infatti si notano lesioni passanti su tutti i lati del fabbricato 8. La struttura della copertura si rivela in pessime condizioni, le travi di acciaio sono ossidate e la lamiera ondulata è a pezzi (Foto 82). Gli infissi in ferro sono ossidati ed i vetri sono infranti.

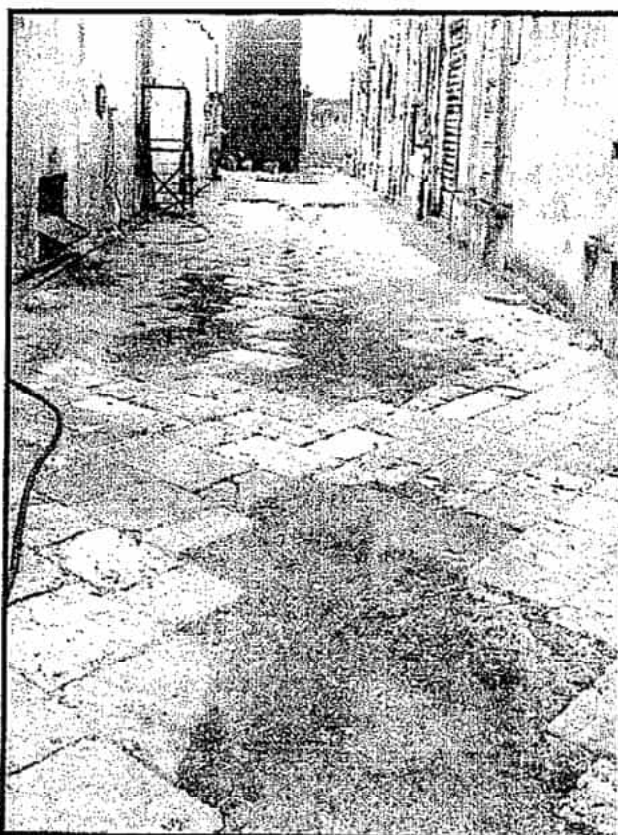
Foto 91

La pavimentazione esterna è costituita da diversi tipi di materiali e si sviluppa su una superficie di circa mq. 8.978. Nel piazzale d'ingresso, in prossimità della palazzina degli uffici, e quindi nello spazio ad essa antistante troviamo una pavimentazione bituminosa (Foto 87-88-89), al di sotto della quale si intravede, laddove l'asfalto è più deteriorato, un altro tipo di materiale, ovvero lastre di basolato lavico (Foto 90), che presumibilmente era il pavimento originario, considerato che lo si ritrova nei viali di passaggio tra i fabbricati (Foto 91-92). Nella parte retrostante i fabbricati, a ridosso dei grossi serbatoi di deposito, la pavimentazione è in calcestruzzo del tipo industriale (Foto 93-94).

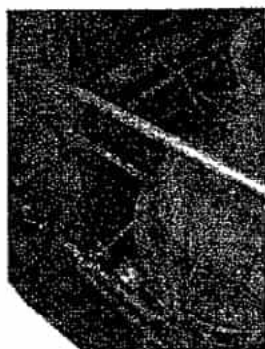
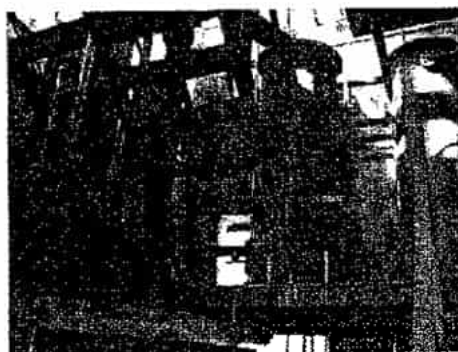
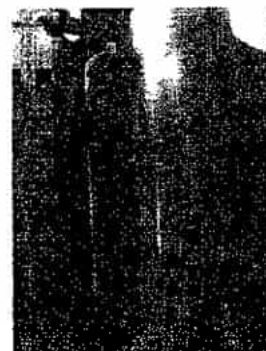
Valore nominale: 2.000.000,00 (duemilioni/00)

La dismissione di detto impianto non definisce un criterio giusto di valutazione, visto la particolarità dell'impiego. Quindi lo stesso se non venduto a corpo provocherebbe una drastica diminuzione del suo valore.

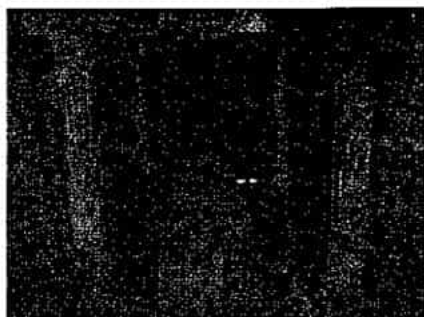
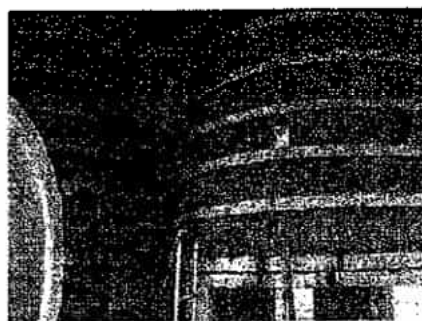
Valore nominale: €/cad = 20.000,00 (ventimila/00)
