**TRIBUNALE DI BARI**

R.G.Esec. n.399/2024

**PERIZIA DI STIMA**

*IMMOBILE AUTONOMO COSTITUITO DA ABITAZIONE SU PIU' PIANI CON SCALA ESCLUSIVA E INGRESSO AUTONOMO DAL CIVICO 26 DI VIA SAN FRANCESCO A CASSANO DELLE MURGE (BA).*

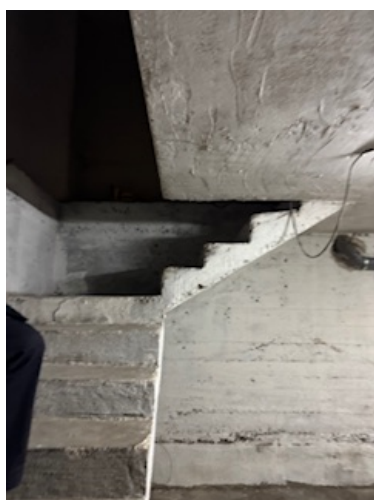
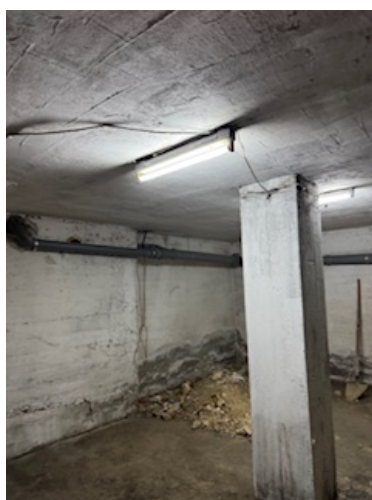
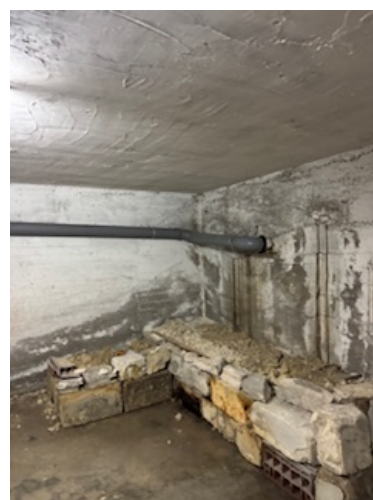
Il vano cantina è stato lasciato grezzo ed è interessato da fenomeni di umidità. L'unico impianto presente è l'alimentazione elettrica per un neon. L'altezza utile interna è h 2,10. La superficie utile è di mq 35,50.

*Scala accesso cantina*

*vano cantina*

*muri vano cantina*

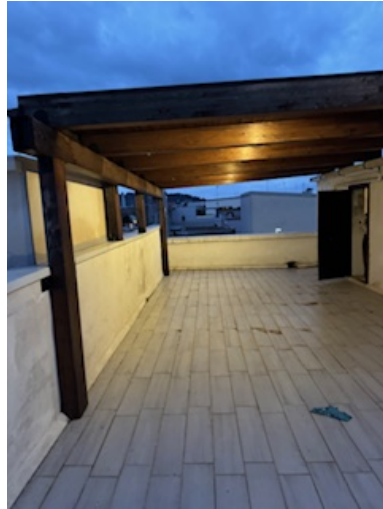
Il terrazzo si compone di una parte a cielo aperto e di una zona coperta da tettoia di legno.

*tettoia terrazzo*

-piano terrazzo: vano tecnico con copertura in ondulina di cemento amianto e tettoia in legno.
