**Ufficio esecuzioni civili Esecuzione immobiliare n° 238/2025 es.imm**

**RAPPORTO DI VALUTAZIONE**

**COMPLESSO RESIDENZIALE**

**LONATO DEL GARDA (BS)**

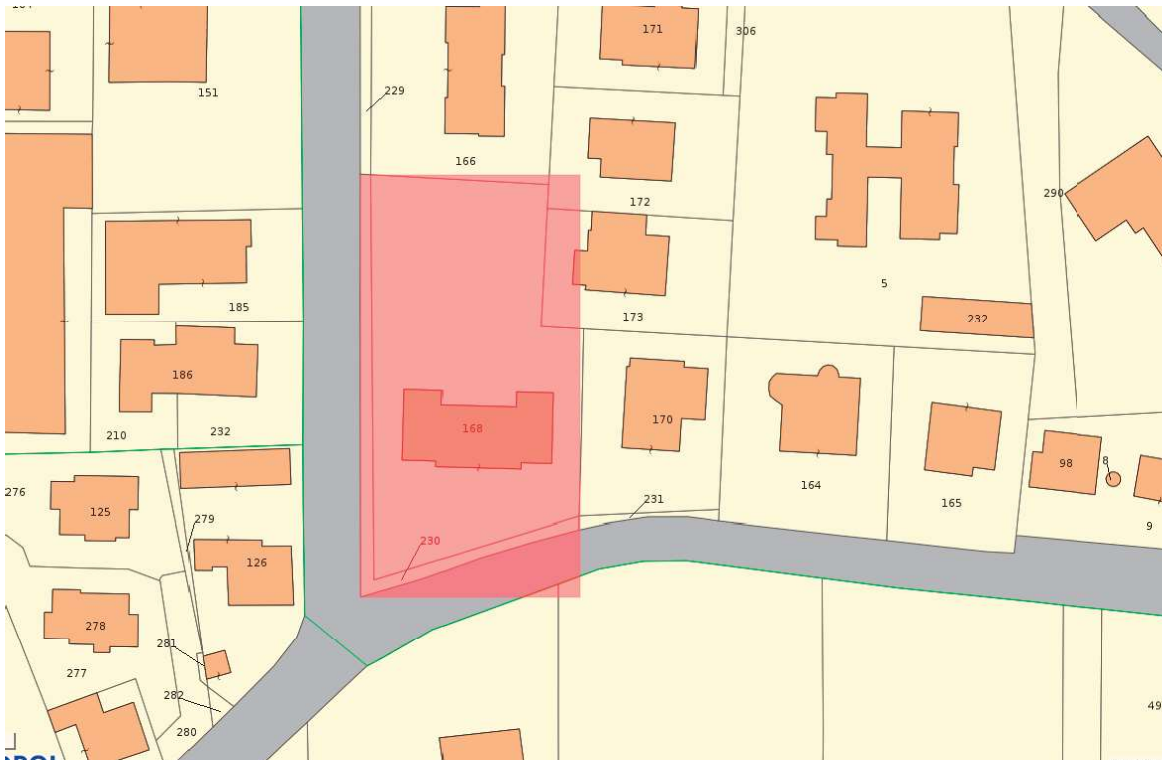
## IDENTIFICAZIONE PARTICELLE OGGETTO DI PIGNORAMENTO

Particella 168 \_ Gruppo di edifici residenziali

Particella 230 \_ Parte di terreno esterno al lotto non valutabile.

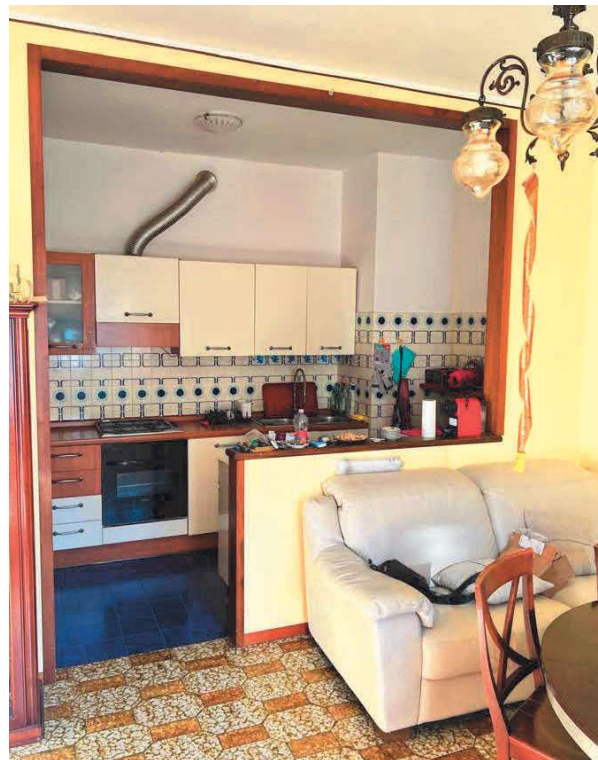
- disposizione ed ingombri del corridoio
- divisione ambiente soggiorno-cucina
- La superficie della zona giorno dichiarata nella concessione edilizia pari a 25,00 mq non equivale alla superficie rilevata che è pari a 24,00 mq con conseguente rispetto dei rapporti aeroilluminanti

Le difformità interne riscontrate risultano sanabili predisponendo una pratica edilizia in sanatoria

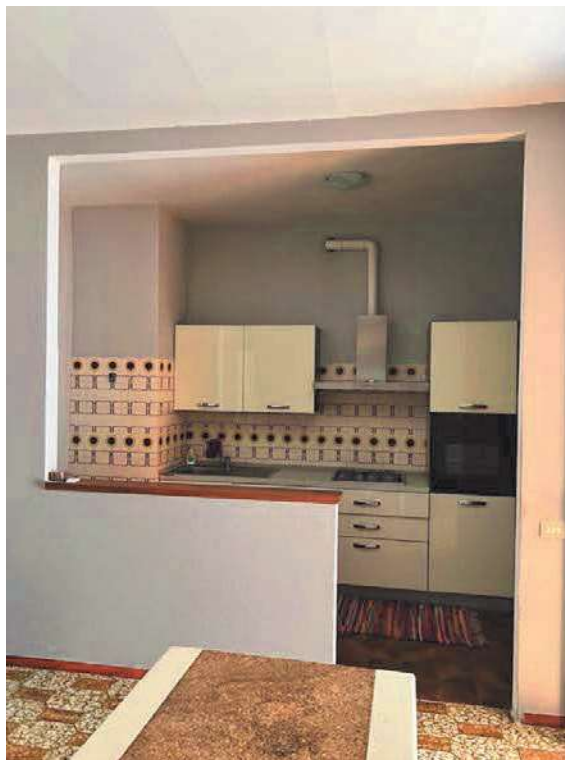
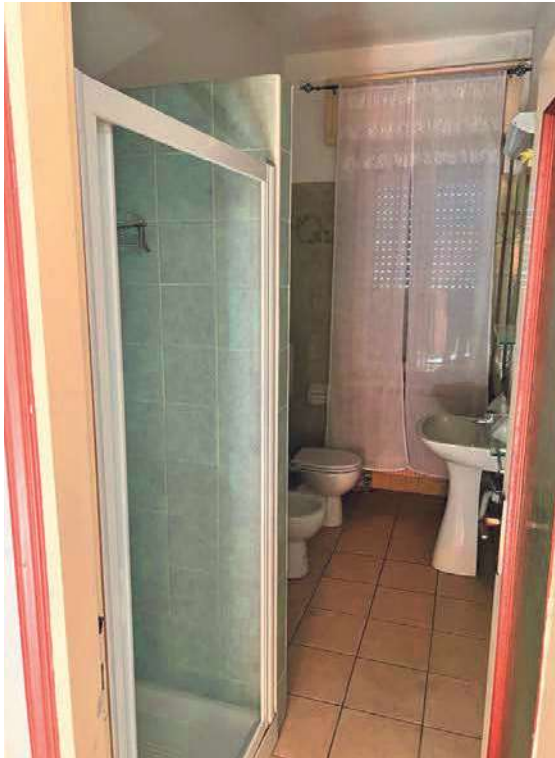
- disposizione ed ingombri del corridoio
- divisione ambiente soggiorno-cucina
- difformità muretto doccia (foto A)
- la tamponatura della finestra della cucina non è stata segnata nei disegni autorizzativi (foto B)
- La superficie della zona giorno dichiarata nella concessione edilizia pari a 25,00 mq non equivale alla superficie rilevata che è pari a 24,00 mq con conseguente rispetto dei rapporti aeroilluminanti.

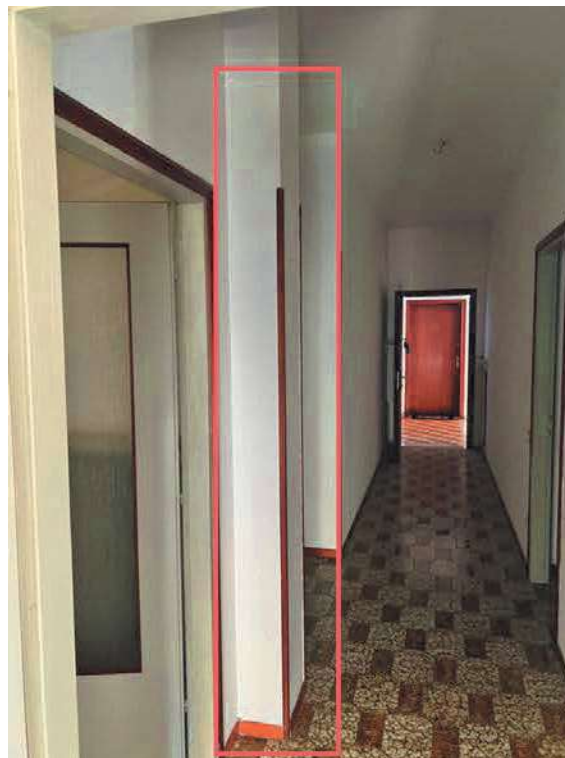
- difformità lievi nel corridoio nella zona della nicchia.

Le difformità interne riscontrate risultano sanabili predisponendo una pratica edilizia in sanatoria

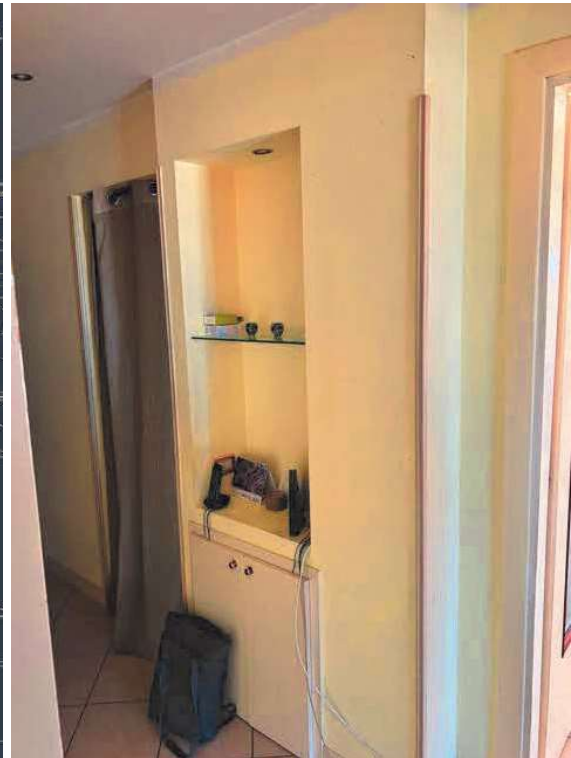
- difformità lievi nel corridoio nella zona della nicchia.
- difformità interne
- altezza interna corridoio 2,34 mt

Le difformità interne riscontrate risultano sanabili predisponendo una pratica edilizia in sanatoria

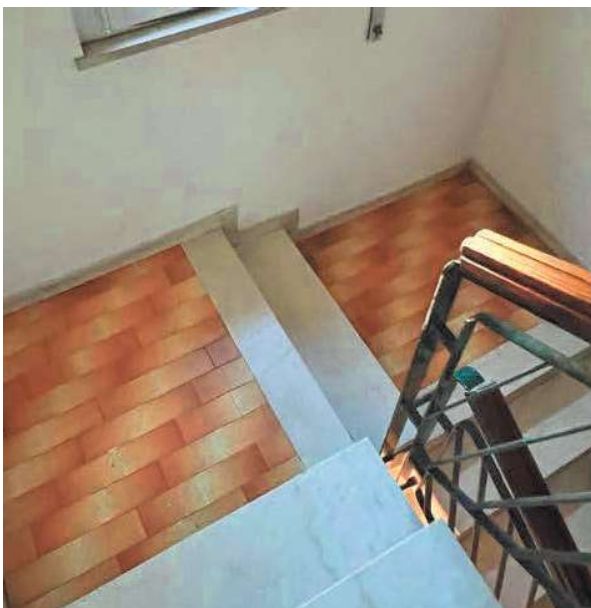
- Difformità nel vano scala con la presenza di 2 gradini nel pianerottolo centrale.
