**TRIBUNALE CIVILE E PENALE DI VERONA (VR)**  
**UFFICIO ESECUZIONI IMMOBILIARI**

**PERIZIA DI STIMA INTEGRATIVA**

**LOTTO UNICO**

| Esecuzione Immobiliare | R.G.E. n. 521/2018 |

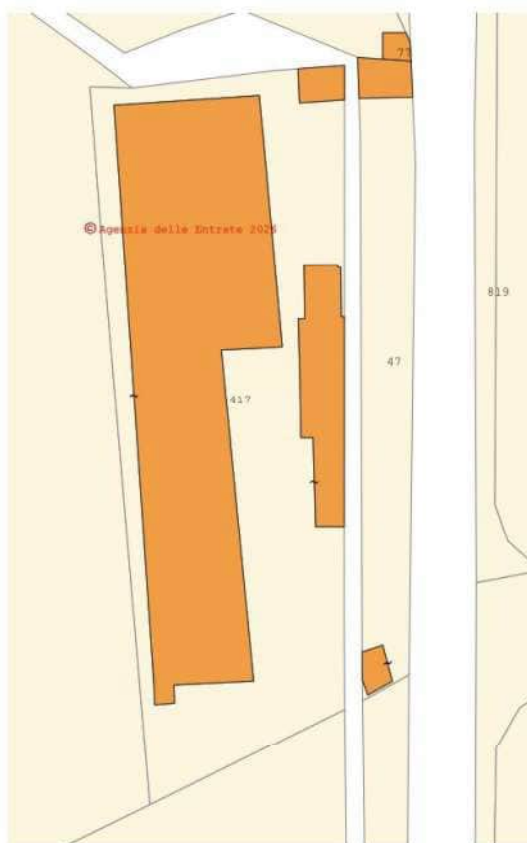
Nello specifico si ha che il predetto scolo attraversa i beni in argomento con direzione Nord-Sud, e che parte di questi sono stati realizzati - in assenza di specifica autorizzazione - superiormente a esso nonché nella relativa fascia di rispetto (rif. allegato n. 8).

Lo schema grafico qui sotto riportato evidenzia quanto qui indicato:

p.la 417 superficie catastale totale mq 1.641

p.la 47 superficie catastale totale mq 319

Va da sé, quindi, che - a parere del sottoscritto e fatta salva ogni ulteriore e diversa interpretazione - **si dovrà prevedere la demolizione di quegli immobili realizzati soprastanti lo scolo Giona, in assenza di autorizzazione specifica dagli enti competenti, nonché di quelli paritariamente realizzati nella relativa fascia di rispetto.**

Una siffatta metodologia operativa appare **maggiormente efficace ed economicamente più sostenibile** solo prevedendo, pertanto, la **completa demolizione di tutti gli immobili**

presenti sulle particelle 417 e 47 per poi, in seguito, provvedere alla regolarizzazione - ai sensi della vigente normativa - dell'attuale funzionalità idrica dello scolo (anche mediante eventuale spostamento/nuova inalveazione ed eventuale sdemanializzazione), così da poter procedere alla nuova e definitiva costruzione dei volumi autorizzabili, sulla scorta degli indici previsti dal Piano degli Interventi, e con le destinazione d'uso consone alla vigente pianificazione urbanistica.

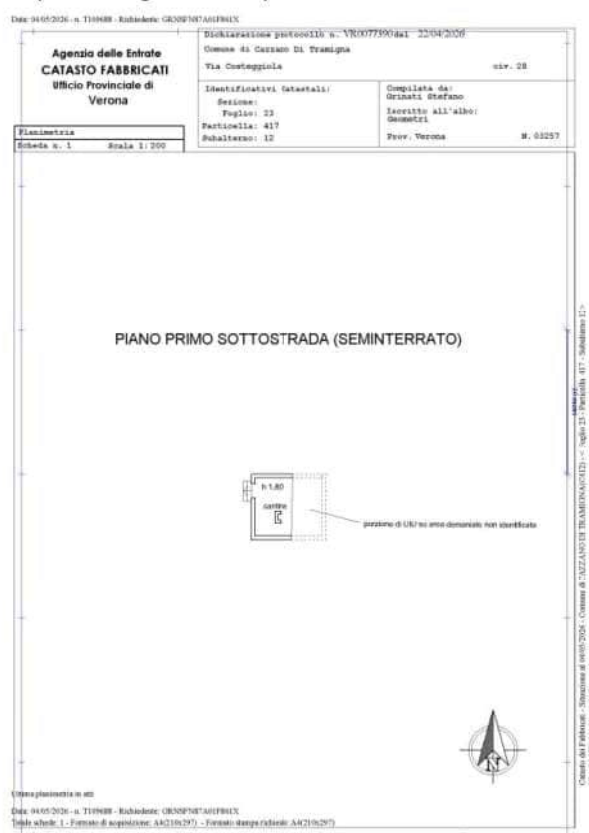
La disposizione planimetrica interna è meglio raffigurata sulla rispettiva planimetria catastale che si riporta qui di seguito (rif. allegato n. 3):

Le foto da n. 81 a n. 84 dell'allegato n. 7 documentano l'attuale stato di manutenzione e conservazione di questo bene immobile.

Questa unità immobiliare presenta un'altezza interna di m 1,80 circa.
