**TRIBUNALE DI VICENZA**  
**SEZIONE ESECUZIONI IMMOBILIARI**

**PROCEDURA N. 293/2025 RGE**

**ELABORATO PERITALE**

Identificazione beni: Comune di Tezze sul Brenta (VI), Via A. Moro n. 11, Loc. Belvedere, piani S1-1

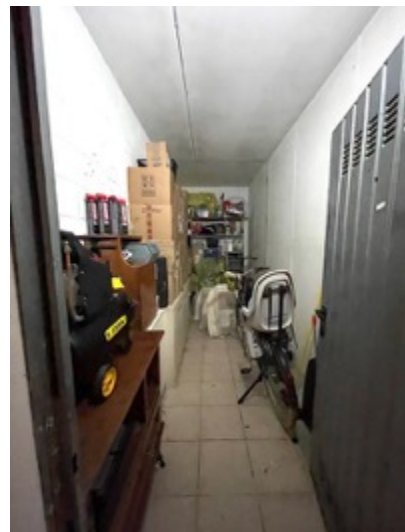
La cantina è un locale di forma rettangolare allungata nella parte Nord-Ovest del piano interrato. L'accesso avviene tramite un corridoio comune che collega il vano scala e l'ascensore direttamente all'area delle cantine. Internamente, il locale presenta una pavimentazione in piastrelle di ceramica di formato quadrato di colore chiaro. Le pareti sono realizzate in blocchi di cemento a vista, tinteggiati di bianco. Lo stato manutentivo appare buono e non si riscontrano segni di umidità o infiltrazioni.

**Figura 25. Foto immobile – Cantina**
