# TRIBUNALE ORDINARIO - TORINO

## ESPROPRIAZIONI IMMOBILIARI 251/2025

## CONSULENZA ESTIMATIVA GIUDIZIARIA

## LOTTO 1

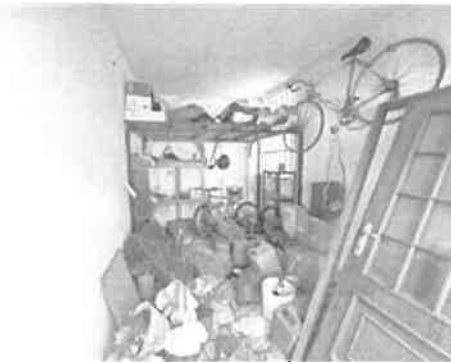
Sono state rilevate le seguenti difformità: Nel corso del sopralluogo è stata rilevata la presenza di un soppalco di recente costruzione. Tale struttura necessita di autorizzazione edilizia ma, considerate considerato che non sono state reperite pratiche edilizie inerenti il box auto, si desume che la costruzione dello stesso sia avvenuta in assenza di titolo. Si ritiene inoltre che la geometria del soppalco non rispetti le prescrizioni dell'art. 77 del regolamento edilizio. (normativa di riferimento: DPR 380/01)

L'immobile risulta **non conforme e non regolarizzabile**.

Si precisa inoltre che la realizzazione del soppalco, essendo annoverato a tutti gli effetti tra le opere strutturali, necessita di deposito del progetto strutturale presso lo sportello unico dell'edilizia. Per quanto potuto accertare tale deposito non è stato effettuato.

E' altresì presente un soppalco con struttura in ferro e tavolato in legno utilizzato quale sgombero del locale, che risulta essere stato realizzato in assenza di titolo edilizio.

*Box con soppalco*
