**Esecuzione Immobiliare R.G.Es. 373/2023**

**PERIZIA DI STIMA IMMOBILIARE**  
**LOTTO UNICO**

Villetta sita nel Comune di Monreale (Pa), Via Esterna Cozzo del Pigno n° 1, identificata presso l'Agenzia delle Entrate – Ufficio Catasto del Comune di Monreale (Pa), nel foglio di mappa 46, particella 143 sub. 3 e particella 1444 sub. 1 graffata con la particella 143 sub. 4

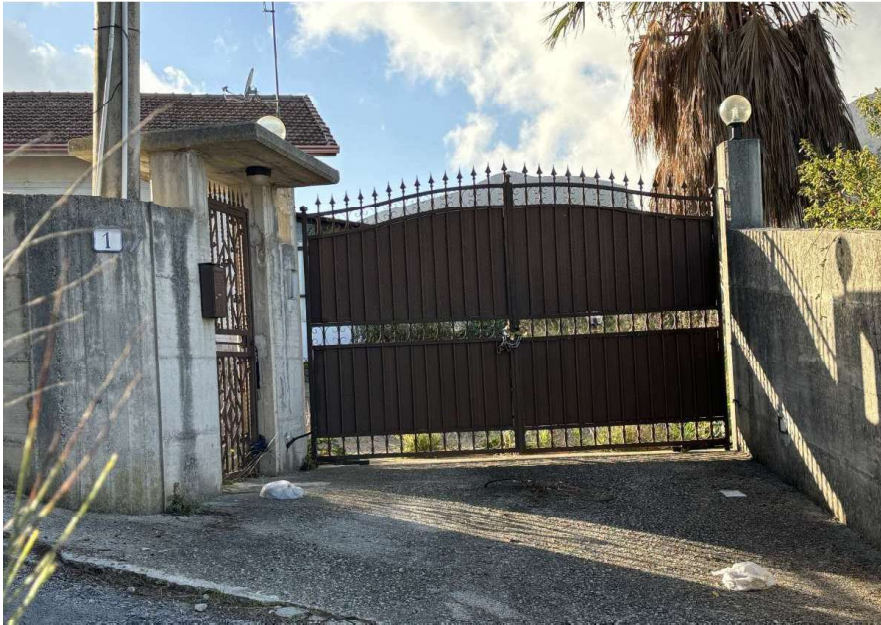
Foto n. 1: Ingresso alla villa

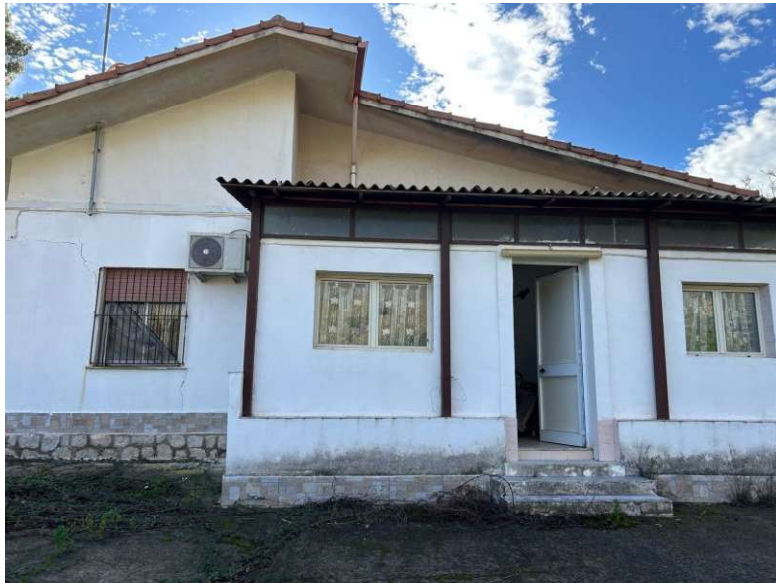
Foto n. 3: prospetto frontale

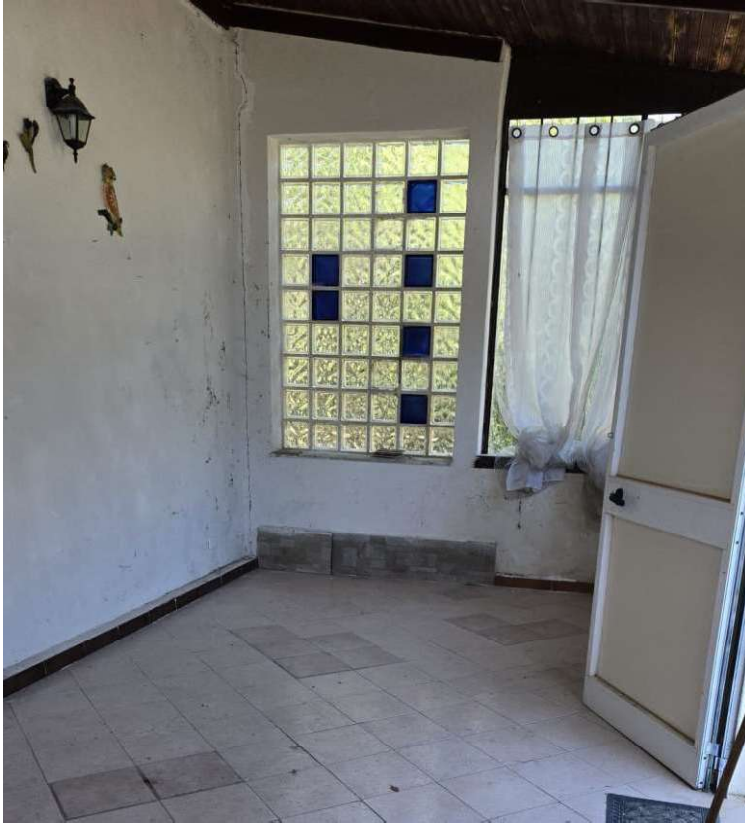
Foto n. 11: veranda

La piscina ed il locale tecnico/ripostiglio, invece, poiché sono interrati, potranno essere regolarizzati, anche la veranda potrà essere regolarizzata.

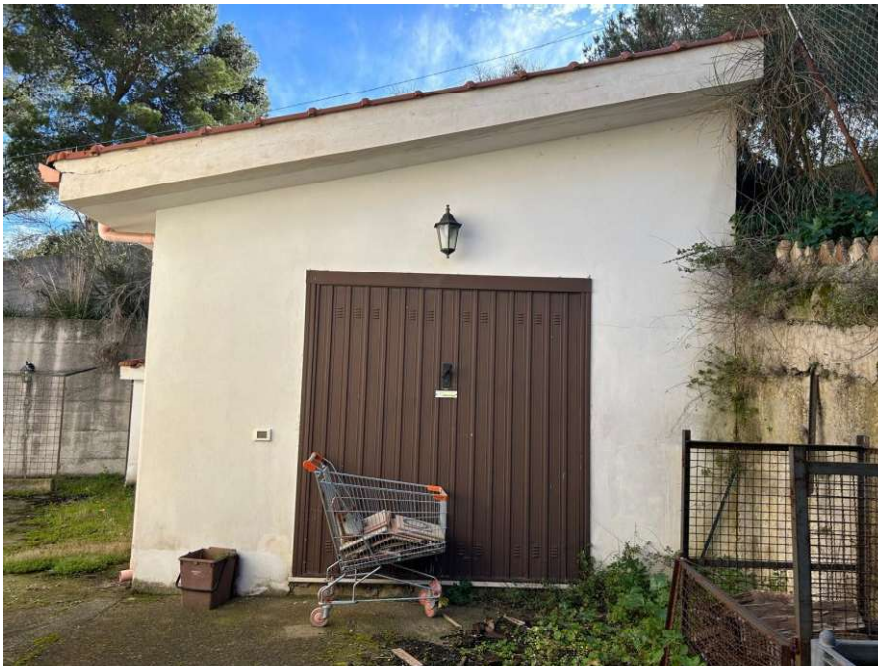
Foto n. 12: garage

Le difformità relative alla dependance, al garage, al cucinino ed al w.c. esterni, non sono regolarizzabili per il seguente motivo: l'immobile ricade in "Zona VL2", per dette zone, l'Art. 15 delle Norme di Attuazione del PRG Edilizio del Comune di Monreale (Pa), attualmente in vigore, cita che *"per dette zone l'indice di densità edilizia fondiaria, non può superare lo 0,20 mc/mq ed il rapporto di copertura non può superare il 6%; inoltre il lotto minimo non può essere inferiore a mq. 2.000,00"*: considerando che il lotto in esame è esteso per mq. 1441,00, la veranda, la dependance, il locale riserva idrica, il locale piscina motori ed il garage, non potranno più essere regolarizzati, ma bensì dovranno essere demoliti (risultano volumi in più).

Pertanto, si dovrà procedere alla demolizione delle stesse ed al ripristino dello stato dei luoghi, sostenendo un costo pari ad €. 17.051,32 (euro diciassettemilacinquantuno/32).

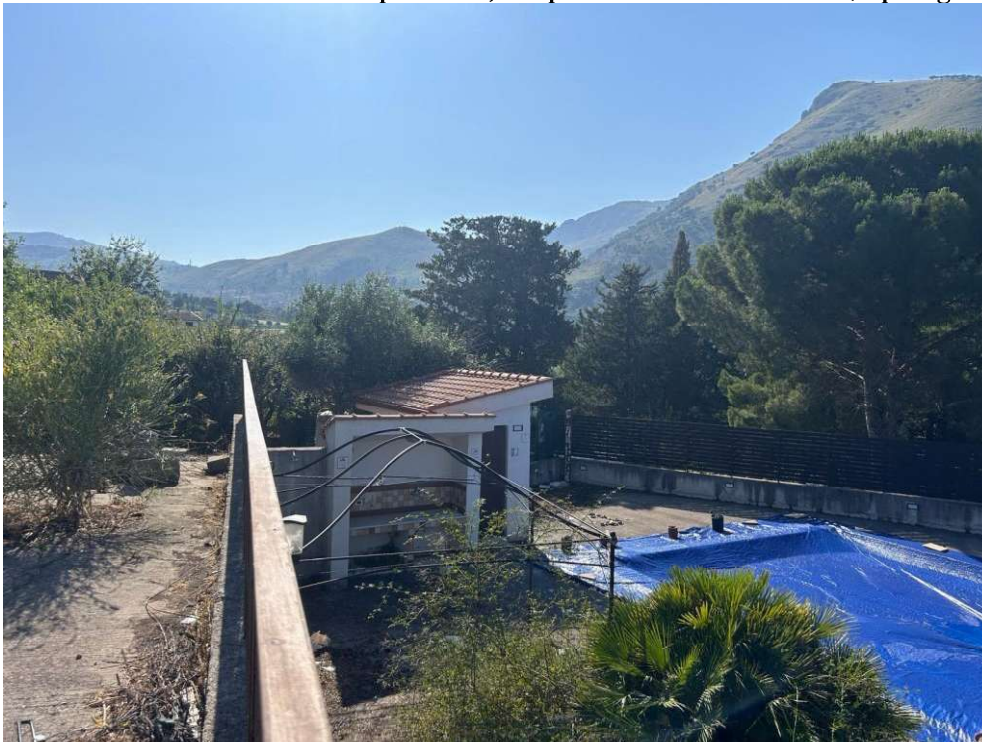
**Foto n. 16: piscina, cucinino e w.c.**

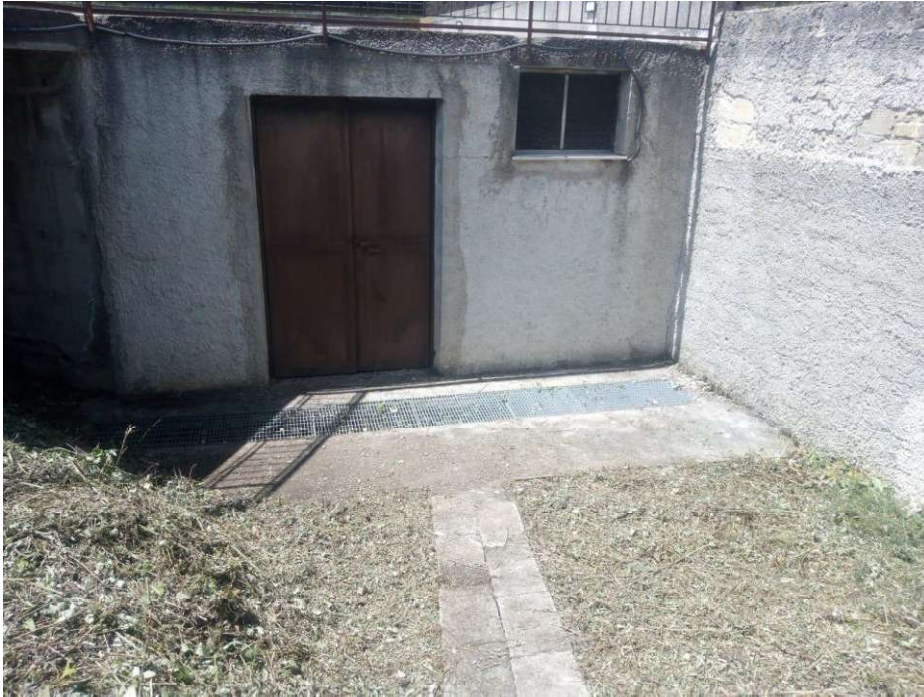
Foto n. 17: locale tecnico/rispostiglio (motori piscina e riserva idrica)

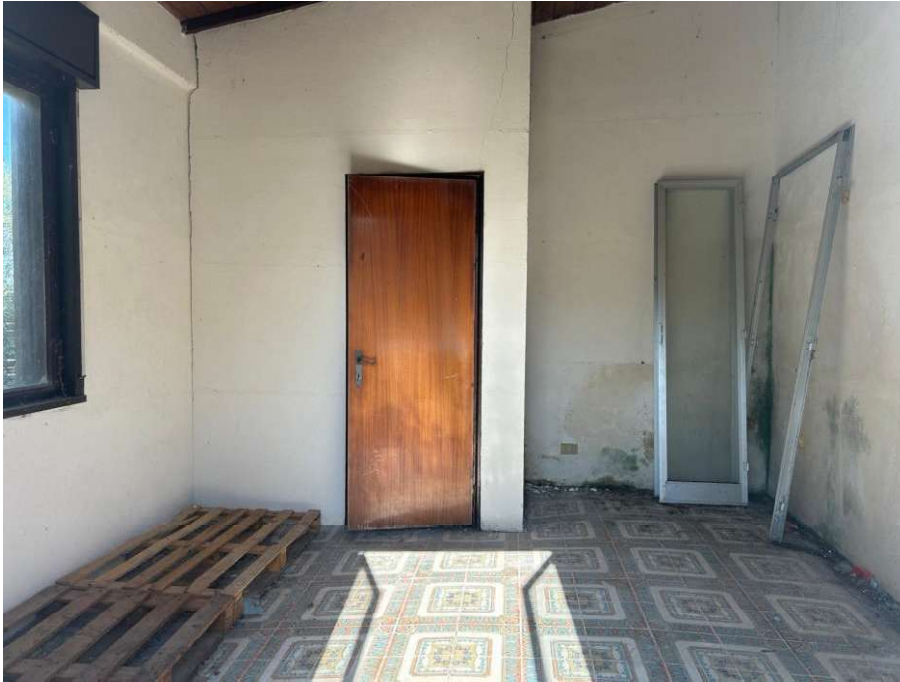
Foto n. 19: interno dependance
