## **TRIBUNALE ORDINARIO DI TORINO**

Procedimento Esecutivo R.G. n° **815/2025**

Appartamento con cantina  
in Torino Via Sansovino n.236/bis

### **CONSULENZA TECNICA D'UFFICIO**

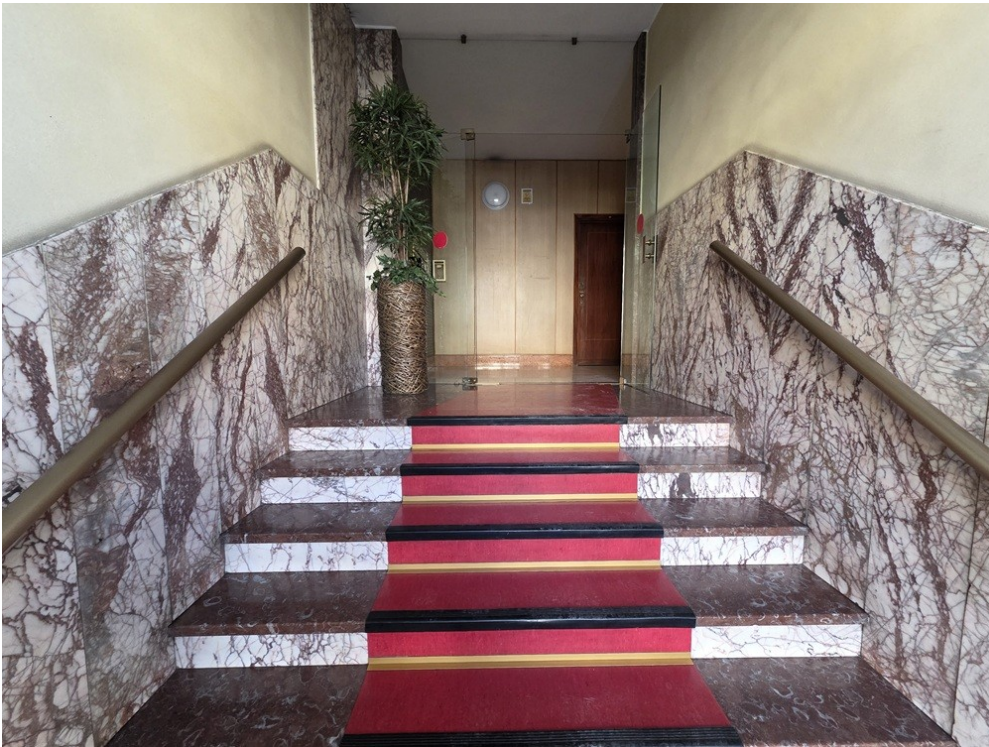
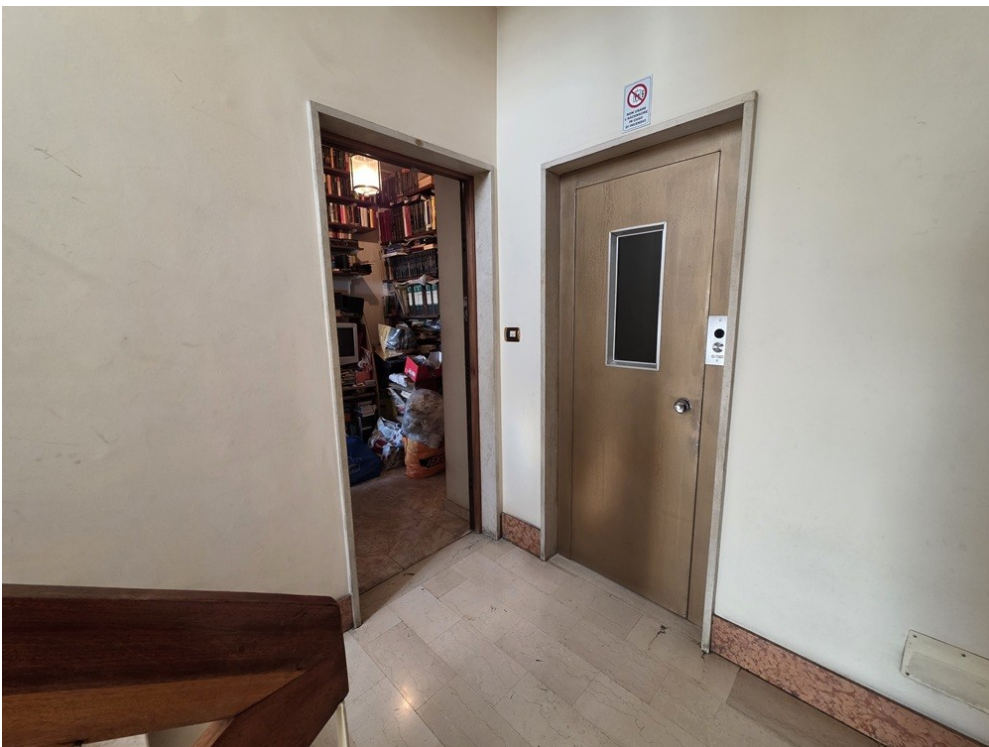
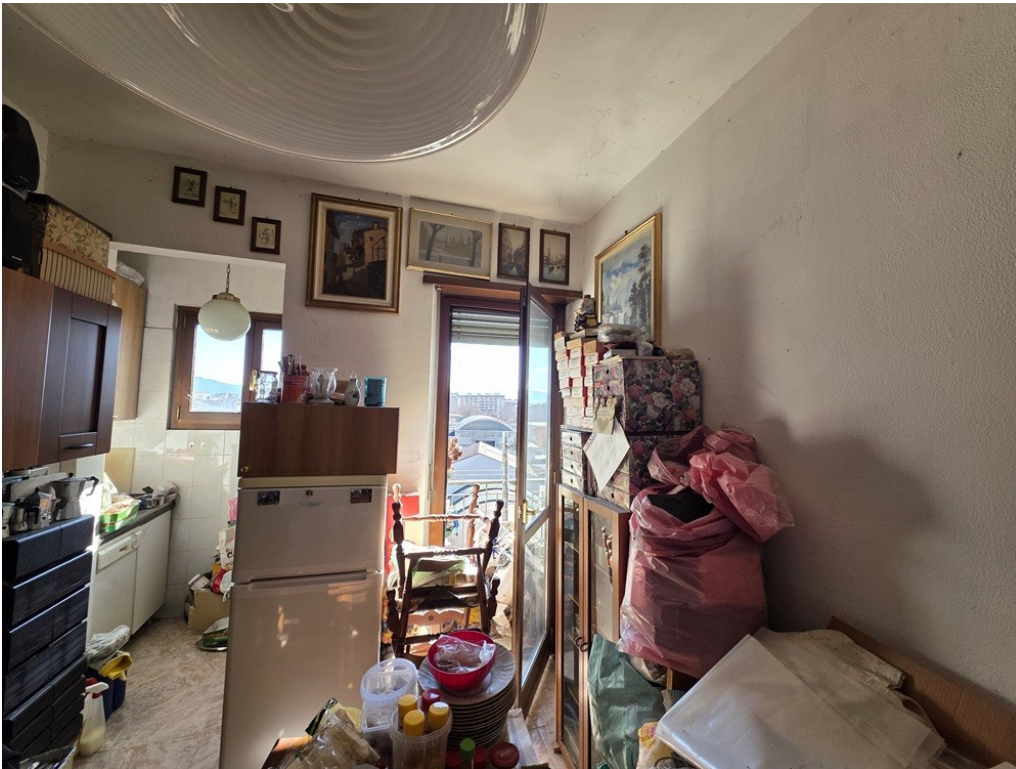
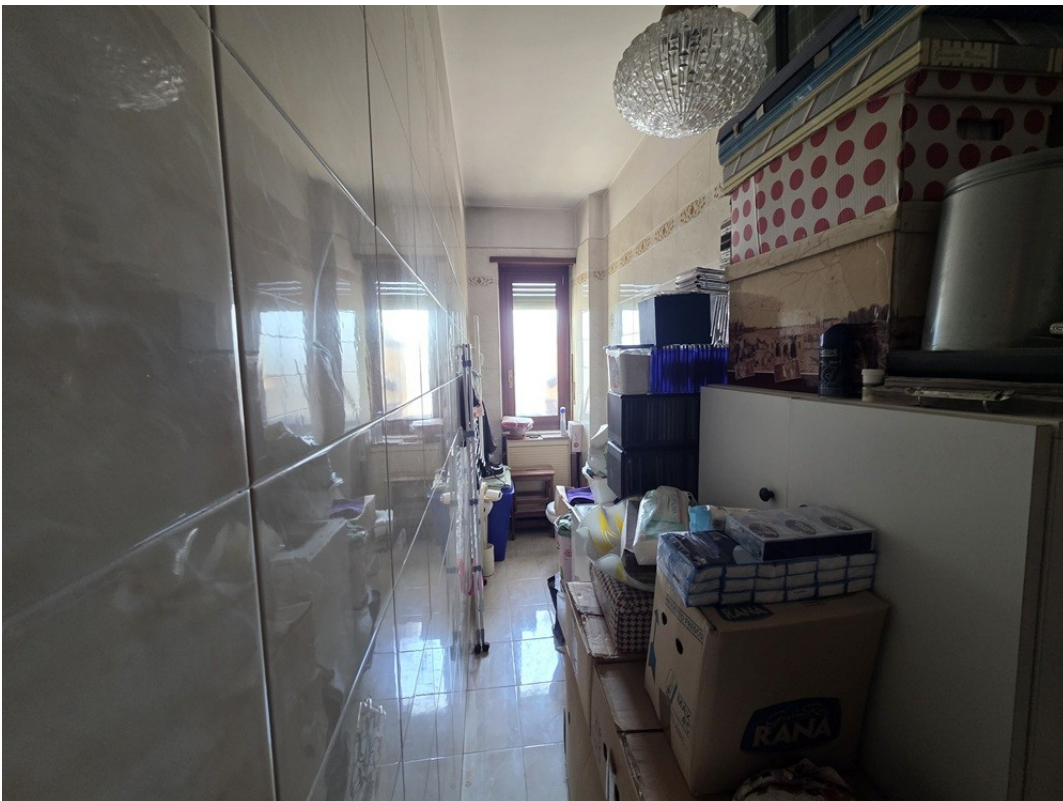
- Pavimenti: piastrelle di ceramica.
- Le pareti ed i soffitti sono intonacati e tinteggiati; quelle dei bagni e della cucina risultano rivestite in piastrelle.
- Impianto elettrico di tipo sottotraccia, con quadretto alloggio e salvavita; impianto di citofono; con apparecchiature ed accessori di tipo medio.
- Il riscaldamento è di tipo centralizzato a circolazione d'acqua (termosifoni), mentre l'acqua sanitaria è prodotta da boiler a gas posto nella cucina.
- Infissi esterni di alluminio con vetri doppi; serramenti interni di tipo tamburato.
- Il servizio igienico risulta attrezzato con lavabo, tazza w.c., bidet e doccia, oltre ad attacco lavatrice; gli accessori e le rubinetterie sono funzionanti, di tipo medio.

Degli impianti esistenti non è stato possibile reperire le relative certificazioni d'installazione.

Il tutto in cattivo stato manutentivo e necessitante di interventi di manutenzione ordinaria.
