# RAPPORTO DI VALUTAZIONE

## TRIBUNALE DI BRESCIA

Esecuzione Immobiliare n. 208/2024

Descrizione sintetica : Appartamento su 3 piani sito in un fabbricato posto nel Centro Storico di Erbanno ( Darfo Boario Terme)

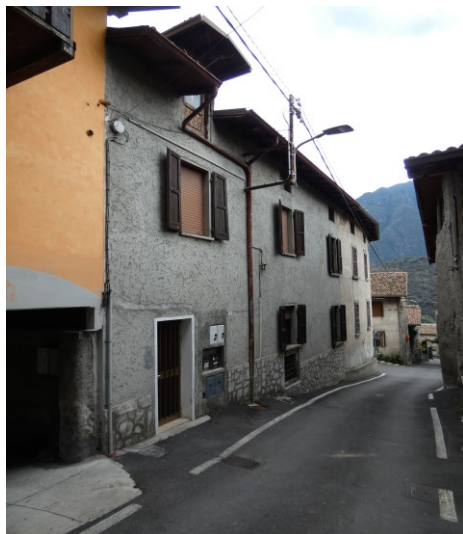
Fotografia n. 1 –Ingresso Posto sul fronte Sud- Via G.Rossini- Civico n. 2

L'ingresso alla Unità Immobiliare avviene da Via G. Rossini al n. 2

Si accede ad un corridoio comune con unica altra proprietà prima di arrivare al portoncino d'ingresso.

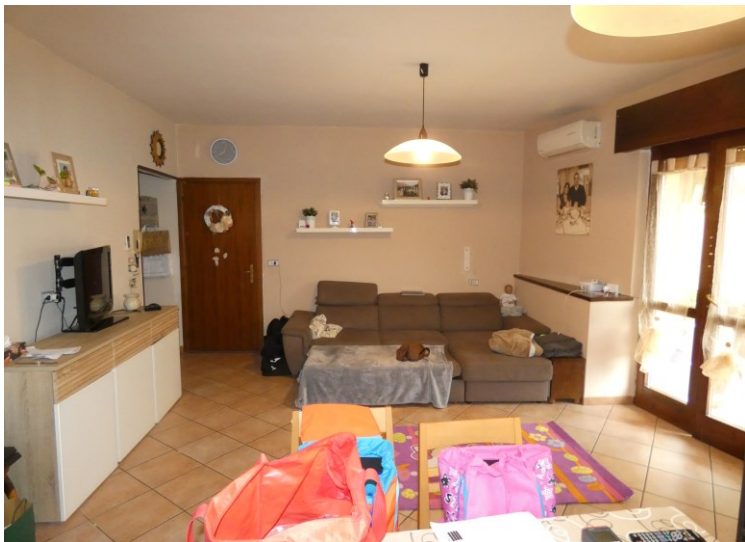
Fotografia n. 7 – Soggiorno /Cucina

Il soggiorno ha una superficie netta di circa mq. 28,43 –Ha una altezza di circa mt. 2,76

Pavimento in piastrelle di monocottura- Pareti e soffitto intonacati al civile e tinteggiati .Sul lato Nord –Est ci sono due serramenti in legno spessore circa cm. 6,00 : una porta /finestra che conduce al balcone comune ad altra proprietà con dimensioni di circa mt. 1,20 x 2.22 ed una finestra con dimensioni di circa mt.1,20x 1,35. Esternamente vi sono delle tapparelle a rullo. Riscaldamento con termosifoni in alluminio. Impianto elettrico di tipo commerciale ed in quantità sufficiente per dare luce e forza motrice all’ambiente Direttamente dal Soggiorno si passa al ripostiglio che è diviso da questo da una parete in cartongesso con un varco senza porta.

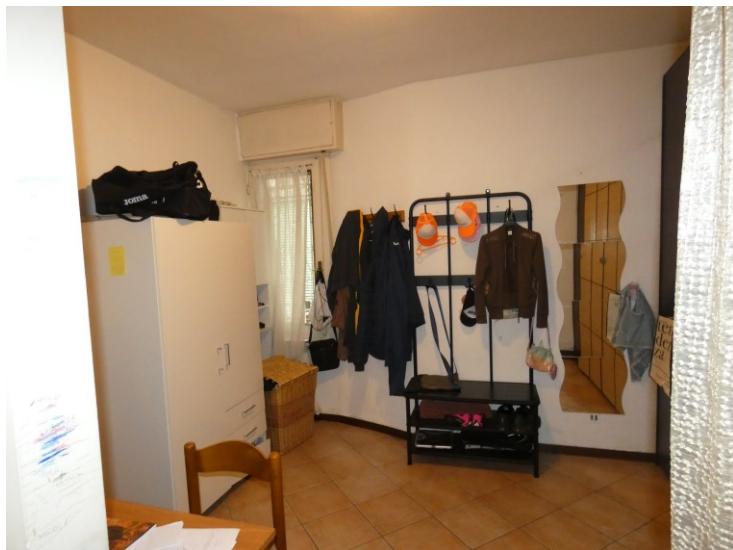
Fotografia n. 10 – Ripostiglio

Il ripostiglio ha una superficie netta di circa mq. 10,71 –Ha una altezza di circa mt. 2,76

Pavimento in piastrelle di monocottura- Pareti e soffitto intonacati al civile e tinteggiati .Sul lato interno ( verso il sud del caseggiato) di cui fa parte l’unità Immobiliare, si apre un serramento finestra che si affaccia su di un cavedio interno. Il vano finestra è provvisto di inferriata in ferro. La

finestra è un vecchio serramento in legno con spessore circa cm.4,5 con dimensioni mt. 0,72 x 1,55 . Esternamente vi è una tapparella a rullo. Riscaldamento con termosifoni in alluminio. Impianto elettrico di tipo commerciale ed in quantità sufficiente per dare luce e forza motrice all'ambiente.

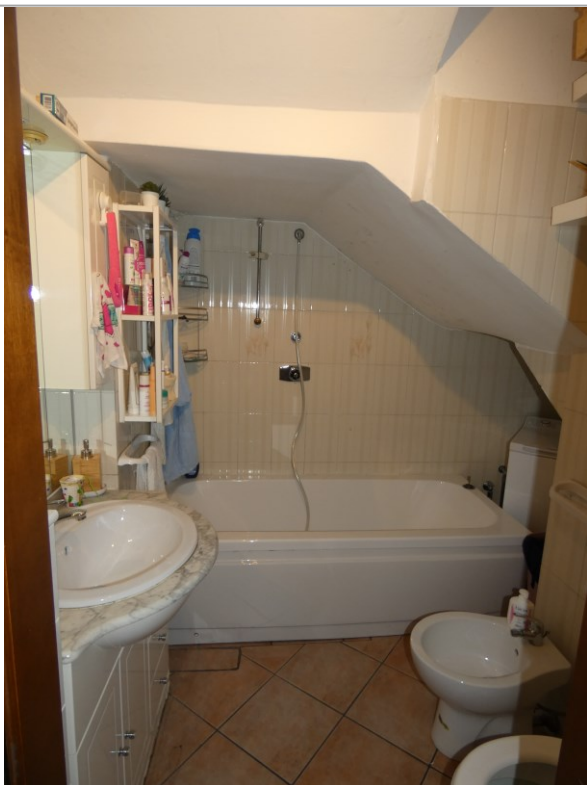
Fotografia n. 12 – Bagno

Il bagno ha una superficie di circa mq.5,06 –Le altezze interne sono variabili ( vedi tavola grafica)in quanto lo spazio è stato ricavato al di sotto del vano scala.

Pavimento in piastrelle di monocottura- Pareti rivestite in ceramica alta ( ove possibile ) sino a circa mt . 2,00. Il resto delle pareti e del soffitto sono intonacati al civile e tinteggiati .Il bagno è cieco, privo aperture verso l'esterno. Sanitari in ceramica bianca completi e rubinetteria in acciaio entrambi di qualità medio/alta Riscaldamento con termosifoni in alluminio. Impianto elettrico di tipo commerciale ed in quantità sufficiente per dare luce e forza motrice all'ambiente

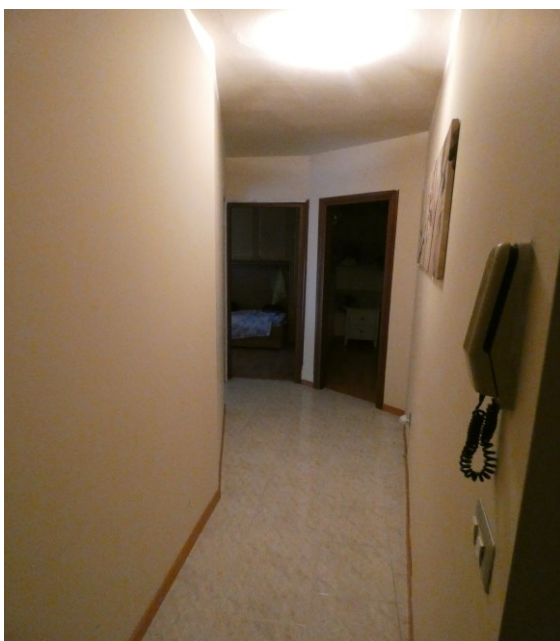
Fotografia n. 15 – Corridoio di Piano Primo verso le camere

Saliti da un vano scala ( circa mq., 7,00 ) attraverso 3 rampe con le prime due realizzate in Pietra di Botticino Fiorito la terza in ceramica si accede al Piano Primo sbarcando in un piccolo disimpegno di circa mq. 2,00 che conduce ad un bagno. Invertendo il senso di marcia si prosegue verso un più grande disimpegno di circa mq.4,91 che conduce a n. 3 camere da letto.

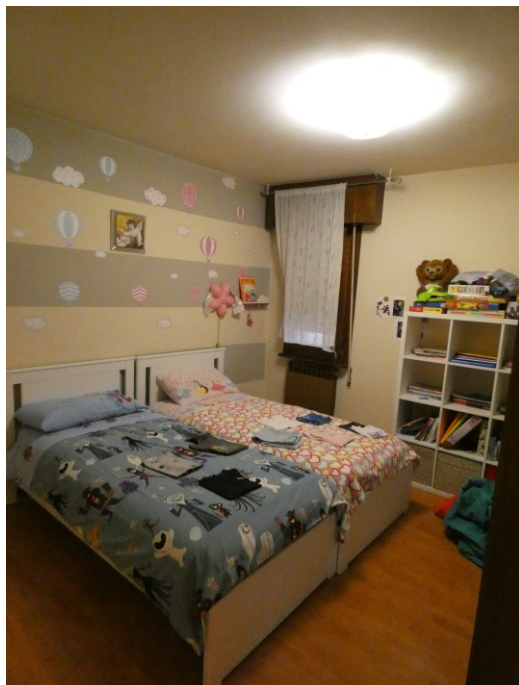
Fotografia n. 16– Camera doppia

Ha una superficie di circa mq 14,05 ed una altezza di circa mt.2,64.

Pavimento in parquet di legno , pareti e soffitto intonacati al civile e tinteggiati .Sul lato interno sud del caseggiato di cui fa parte l'unità Immobiliare, si apre un serramento finestra che si affaccia su di un cavedio interno. Il vano finestra è provvisto di inferriata in ferro. La finestra è un serramento in legno con spessore circa cm.6,00 con dimensioni mt. 0,65x1,40 ( sulla tavola grafica di progetto presentata in Comune.di Darfo, le dimensioni riportate sono mt.,080 x 2,25 , ma congiuntamente al Tecnico Comunale si è stabilito che la misura riportata sia un refuso scritturale ) . Esternamente vi è una inferriata ed una tapparella a rullo. Riscaldamento con termosifoni in alluminio. Impianto elettrico di tipo commerciale ed in quantità sufficiente per dare luce e forza motrice all'ambiente

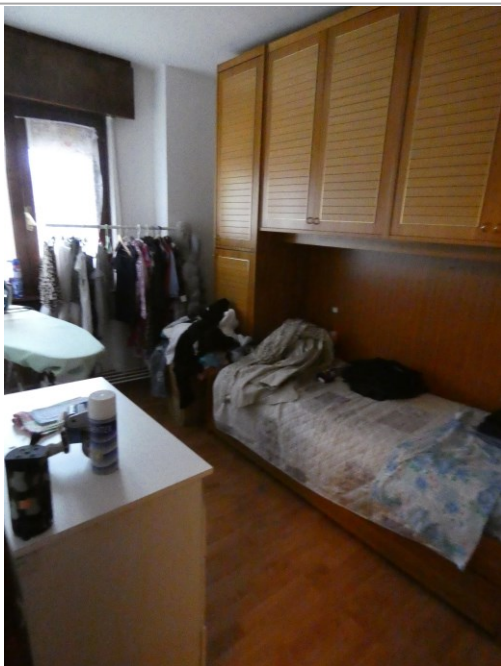
Fotografia n. 17– Camera singola

Ha una superficie di circa mq 9,00 ed una altezza di circa mt.2,64.

Pavimento in parquet di legno , pareti e soffitto intonacati al civile e tinteggiati .Sul lato Nord Ovest , si apre un serramento finestra che si affaccia sulla corte interna La finestra è un serramento in legno con spessore circa cm.6,00 con dimensioni mt. 1,20x1,35 . Esternamente vi è una inferriata ed una tapparella a rullo. Riscaldamento con termosifoni in alluminio. Impianto elettrico di tipo commerciale ed in quantità sufficiente per dare luce e forza motrice all'ambiente

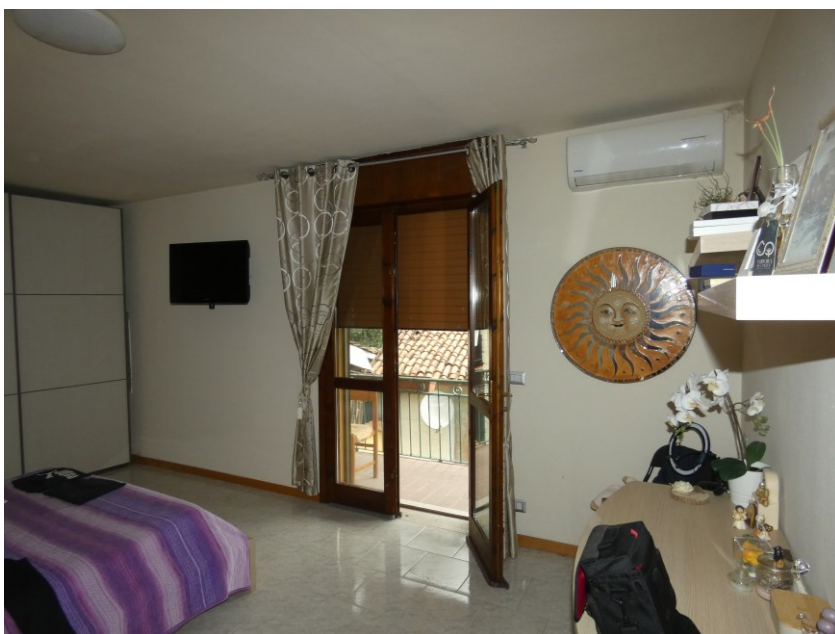
Fotografia n. 18– Camera ( ex disimpegno ) con uscita verso locale caldaia

Ha una superficie di circa mq 19,30 ed una altezza di circa mt.2,64.

Il locale è stato ricavato tramezzando con tavolato in cartongesso il precedente spazio che era definito nel Progetto di Scia in Sanatoria del 2015 “disimpegno”. Pavimento in ceramica , pareti e soffitto intonacati al civile e tinteggiati .Sul lato Nord Ovest , si apre un serramento Porta/ finestra che si conduce ad un balcone che si affaccia sulla corte interna . La porta/finestra è un serramento in legno con spessore circa cm.6,00 con dimensioni di circa mt. 1,20x 2,22 Esternamente vi è una tapparella a rullo. Riscaldamento con termosifoni in alluminio. Impianto elettrico di tipo commerciale ed in quantità sufficiente per dare luce e forza motrice all'ambiente.

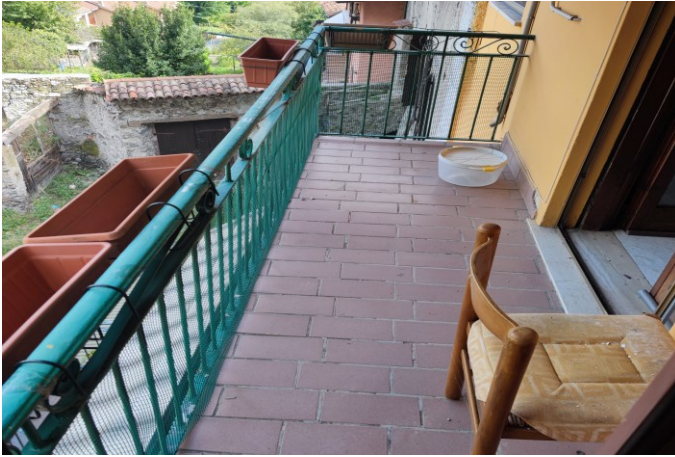
Fotografia n. 20 – Terrazza che dalla Camera conduce al Locale Caldaia

Ha una superficie di circa mq. 3,80. E' pavimentato in piastrelle di grès ceramico. E' provvisto di parapetto in ferro lungo due lati. Alla sinistra uscendo dalla camera da letto, trova sede il locale caldaia.

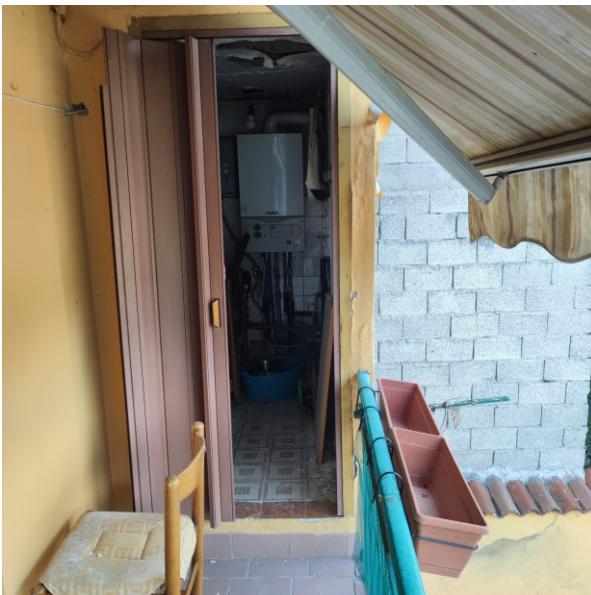
Fotografia n. 19– Locale caldaia esterno

Ha una superficie di circa mq. 1,80. ed una altezza di circa mt. 2,05.

Si accede tramite porta a soffietto di limitate dimensioni. Ha pavimento in piastrelle di ceramica, così come parte delle sue pareti sono rivestite sino ad una altezza di circa mt. 1,00 con lo stesso materiale. La rimanente parte in altezza delle pareti è intonacata e tinteggiata. Impianto elettrico con presa, punto luce e il necessario per fare funzionare la caldaia.

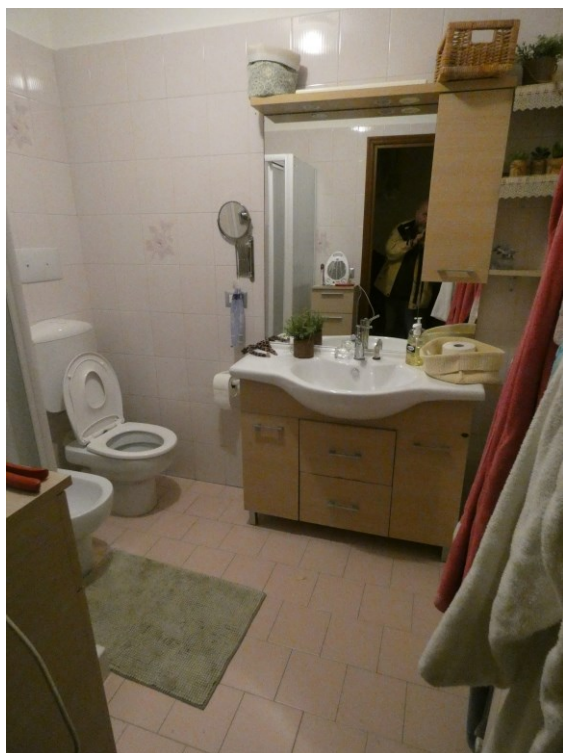
Fotografia n. 22 – Bagno

Il bagno ha una superficie di circa mq.4,39 ed una altezza di circa mt. 2,64.

Pavimento in piastrelle di monocottura- Pareti rivestite in ceramica sino ad una altezza di circa mt.2,15 . Il resto delle pareti e del soffitto sono intonacati al civile e tinteggiati .Il bagno è provvisto di vecchio serramento finestra il legno e vetro semplice con dimensioni circa mt 0,60 x 0,70 sotteso a soffitto , e prospicie verso il cavedio del fabbricato in cui è inserita l'Unita Abitativa . Sanitari in ceramica bianca completi e rubinetteria in acciaio entrambi di qualità medio/alta Riscaldamento con termosifoni in alluminio. Impianto elettrico di tipo commerciale ed in quantità sufficiente per dare luce e forza motrice all'ambiente

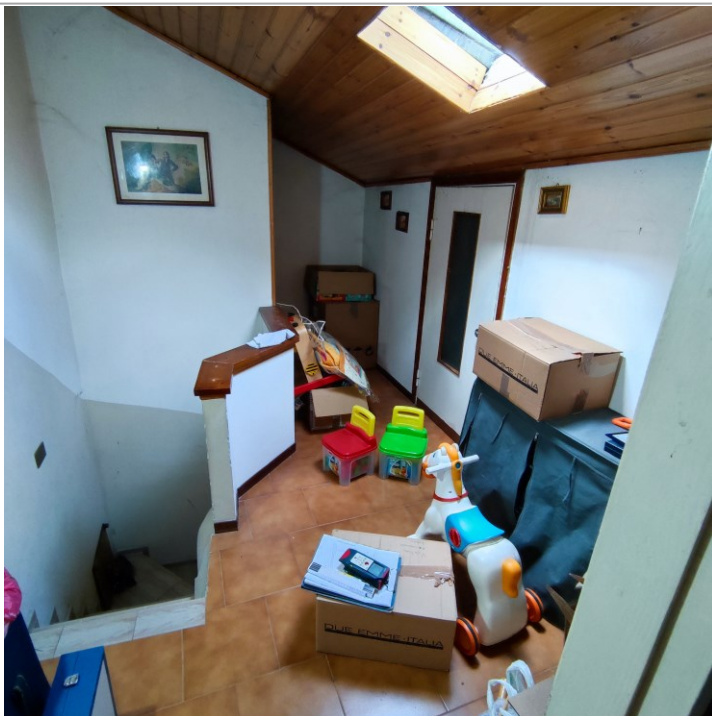
Fotografia n. 24 – Lo sbarco a Piano Secondo o Sottotetto

Si arriva in un atrio pavimentato con monocottura di circa mq.7,80 con una altezza di circa mt. 2,60 verso la parete sud e di circa mt. 1,70 verso la tramezza che separa dal sottotetto non fruibile. Il soffitto è perlinato e le pareti sono intonacate al civile e tinteggiate

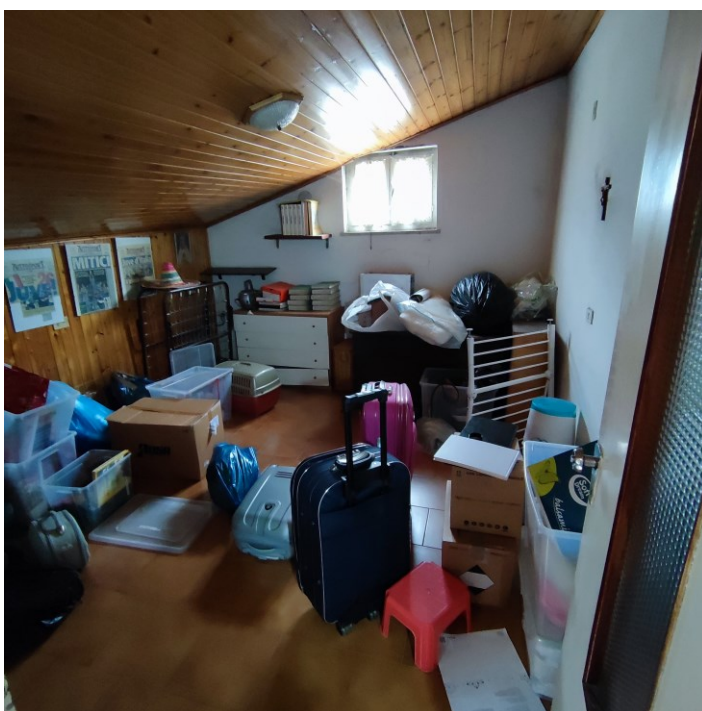
Fotografia n. 25 – Parte del sottotetto fruibile

Solamente un piccolo spazio in lato sud, retrostante al “ locale bagno” ha una altezza fruibile (circa mt 2,60 la parte del colmo . In questo angusto spazio si apre una vecchia finestra in legno e vetro di circa mt.1,10 x 0,80 che prospicie in un cavedio interno. Il piano è provvisto di impianto elettrico con punti luce e prese Forza motrice ridotte all'indispensabile.

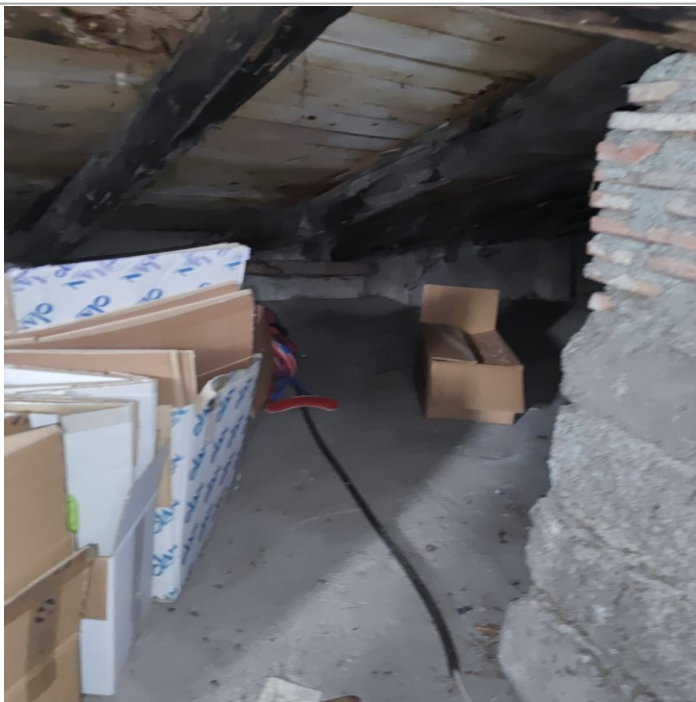
Fotografia n. 26 – Sottotetto non fruibile

Oltre la metà della superficie del piano è occupata da un sottotetto per la quasi totalità non fruibile per le altezze troppo basse. Ha una superficie di circa mq. 38,50. Il lato Nord est ( imposta del tetto) ha una altezza di circa mt. 0,50 sotto-travetto e di circa mt. 0,65 sopra-travetto o sotto-assito . Il lato opposto , verso la parte fruibile del sottotetto , ha una altezza di circa mt. 1,55 e mt. 1,65 ( sotto-travetto e sotto-assito) .Il soffitto di questo locale non è altro che la struttura coprente dell'intera unità abitativa con struttura lignea , realizzata con orditura secondaria in travetti a sezione variabile ( circa cm 10/12 x 15/18 ) e orditura primaria in travi di legno che sostiene, perpendicolarmente , la struttura secondaria dei travetti \_ appoggiandosi a dei pilastri realizzati in muratura . Al di sopra di tutto questo è inchiodato l'assito in legno , coprente l'intera superficie , realizzato in tavole di legno accostate .

Il pavimento in cemento ( cartella di copertura della soletta di calpestio).

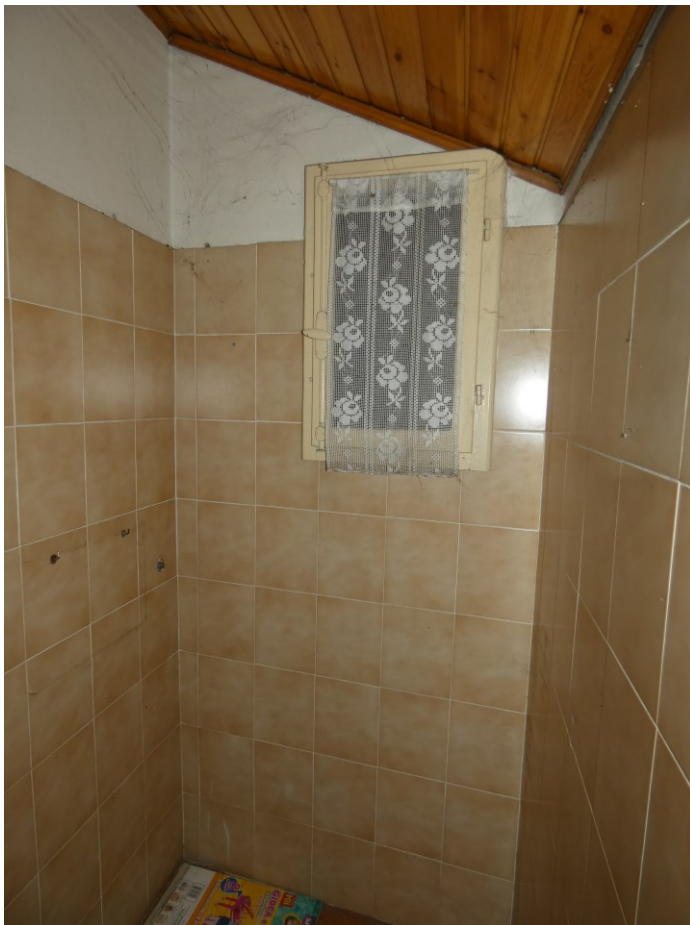
Fotografia n. 28 – Angolo del sottotetto predisposto a Servizio Igienico

Nella parte retrostante al vano scala , sempre in lato sud, vi è un locale che dalle finiture avrebbe dovuto essere un locale bagno , in quanto pavimentato con monocottura e rivestito con piastrelle in ceramica sino ad una altezza di circa mt.2,00 e le pareti provviste degli attacchi tipici per gli elementi ceramici di un bagno. Ha una superficie di circa mq.1,55 ed una altezza di circa mt. 2,60 e circa mt.2,20.E' provvisto di vecchio serramento in legno e vetro semplice di circa cm 70 x 50 sotteso al soffitto inclinato che prospicie verso uno spazio interno del sottotetto .La parte rimanete delle pareti ed il soffitto sono intonacati al civile e tinteggiati.

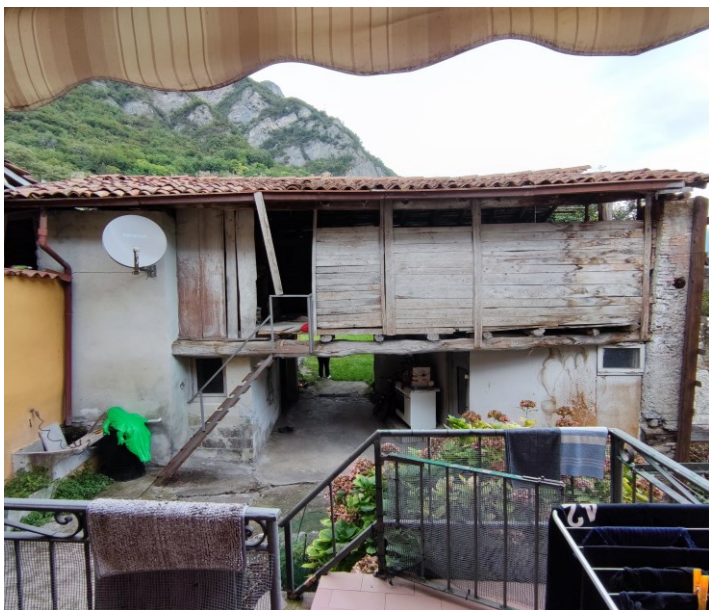
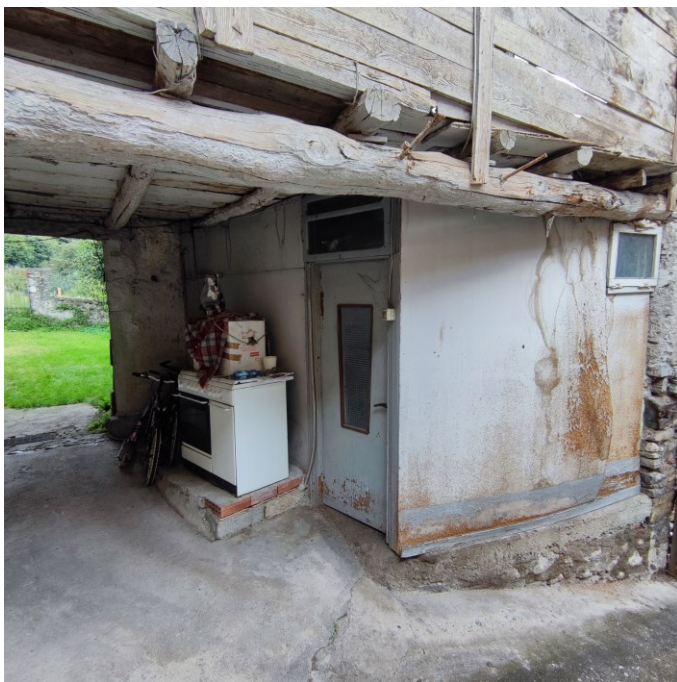
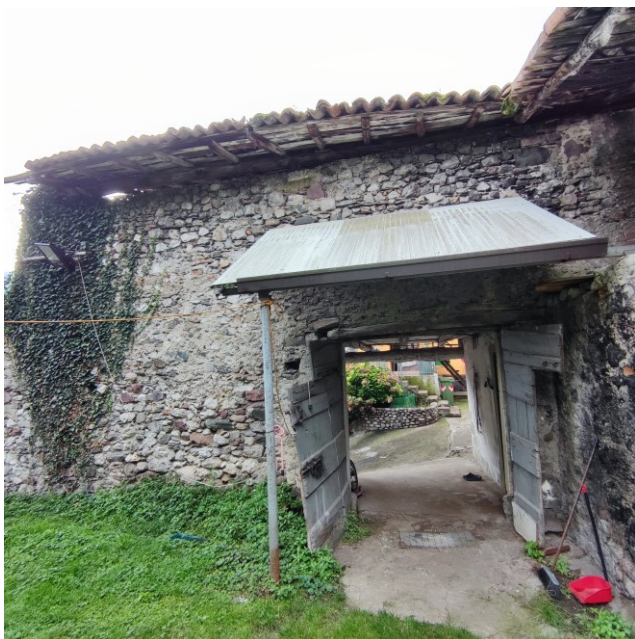
Questo edificio è in completo disfacimento con buona parte del solaio che divide i due piani crollato - La struttura è in muratura e legno, così come in legno è il solaio che divide i due piani. Il portico a Piano terra conduce in esterno verso terreni di altra proprietà.

Fotografia n. 29- Corpo Esterno- Ripostiglio su due Piani

Fotografia n. 30 - Corpo Esterno- Particolare del Portico

Fotografia n. 32 - Corpo Esterno- Particolare Vista Nord

E' disposto su due piani : un Piano terra composto da una parte destinata a ripostiglio ed una altra parte provvista di portico che conduce esternamente all' intero complesso , verso campi agricoli di altra proprietà. Il piano primo, la cui soletta è parzialmente crollata ,era probabilmente adibita a FIENILE il cui accesso avviene (meglio sarebbe dire avveniva ) con scala in ferro esterna.

La struttura è mista lignea muratura.

Non è stato possibile effettuare le misurazioni interne data la pericolosità dell'edificio. Per cui sono state realizzate misurazioni esterne e per le altezze interne ci si rifà a quanto riportato dalle schede catastali.

Il manufatto è privo di impianti.

- 1) L'unità abitativa è ben strutturata e ben finita in ogni sua parte.
- 2) Il magazzino deposito è completamente da demolire e riedificare ( le normative attuali del Piano di Governo del Territorio lo permettono)
- ➡ Attualmente i due beni sono privi di un posto macchina di proprietà sia internamente che esternamente. Potrebbe esserci una possibilità di dotarli : se il Portale in Pietra posto in lato Ovest dell' intero complesso ( vedi fotografia) attualmente con una larghezza inferiore ai mt. 2,00 , venisse rimosso E SOSTITUITO con un altro di uguali fattezze e finiture largo almeno mt.2,50 ( dimensione standard per il passaggio di una macchina). La corte interna, pur essendo divisa in più spazi di proprietà diverse , con un accordo fra i medesimi proprietari, potrebbero dotarsi ciascuno di un posto auto interno

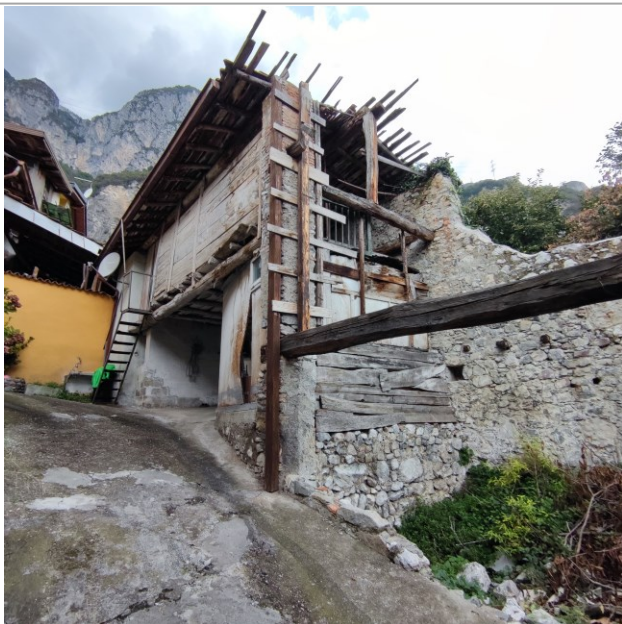
Fotografia n. 31- Corpo Esterno- Particolare Edificio Confinante Crollato

Il fabbricato è ubicato in lato Nord , a chiudere congiuntamente con un edificio crollato ( subalterno 1 di altra proprietà) la corte dell' intero complesso dei fabbricati. ( **vedi schema elaborato planimetrico allegato n. 3** ).
