**TRIBUNALE DI VICENZA**  
**SEZIONE ESECUZIONI IMMOBILIARI**  
**PROCEDURA N. 419/2024 RGE**

**ELABORATO PERITALE**

**Lotto n. 001 di 001**

Identificazione beni: Beni in Vicenza (VI), Via G. Riva n. 15 int. 5

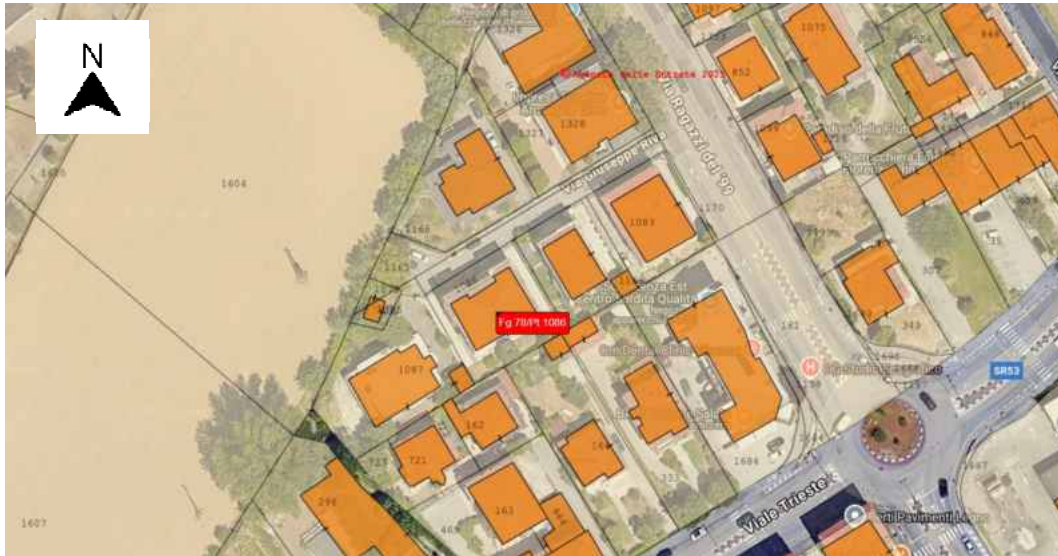
**Figura 3. Sovrapposizione ortofoto con mappa catastale**

Al fine dell'esatta individuazione del bene oggetto di pignoramento, si produce sovrapposizione delle ortofoto/foto satellitari con le mappe catastali elaborate dalla SOGEI ([cfr. allegato n. 11](#)) ed estratto catastale attuale ([cfr. allegato n. 8](#)).

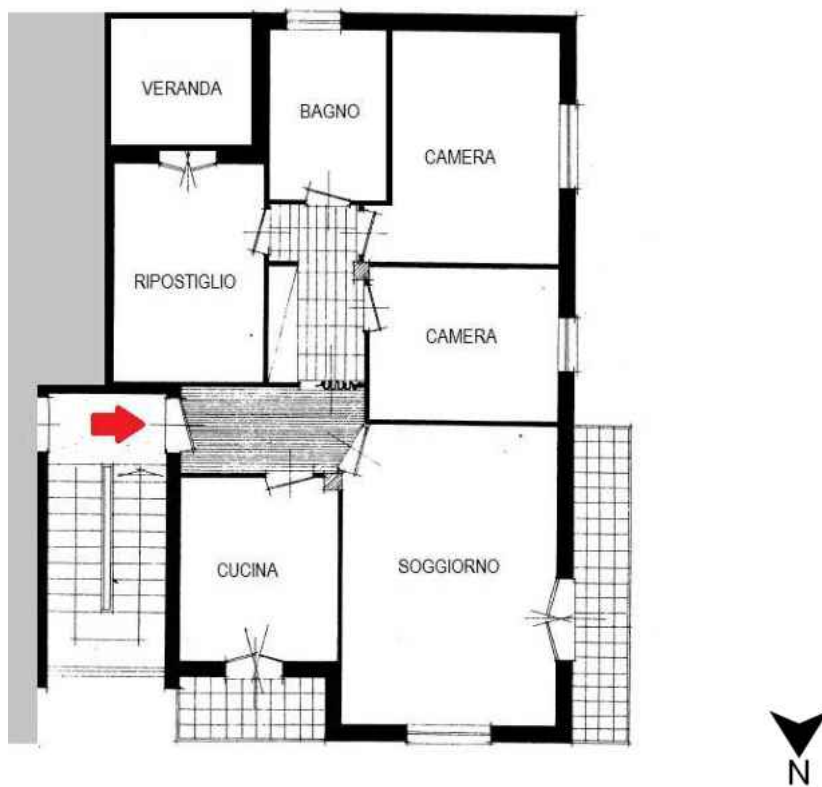
**Figura 6. appartamento sub. 11 STATO RILEVATO**

l'unità è un appartamento posto al piano terzo che alla data del sopralluogo effettuato dal sottoscritto esperto, si presentava in stato manutentivo ottimo. L'appartamento è stato ristrutturato negli anni 2009-2010 con interventi sulle finiture, sui serramenti, sugli impianti e sul bagno; successivamente non è mai stato abitato. L'appartamento è composto dai seguenti locali: locale ingresso, 1 locale disimpegno, 1 locale cucina, 1 locale soggiorno, 1 locale bagno, 2 locali camera, 1 locale ripostiglio ad uso studio con veranda e 2 terrazze. L'appartamento presenta un'altezza interna di circa 3,00 m. I locali della zona giorno sono esposti a nord mentre i locali della zona notte sono esposti a sud.

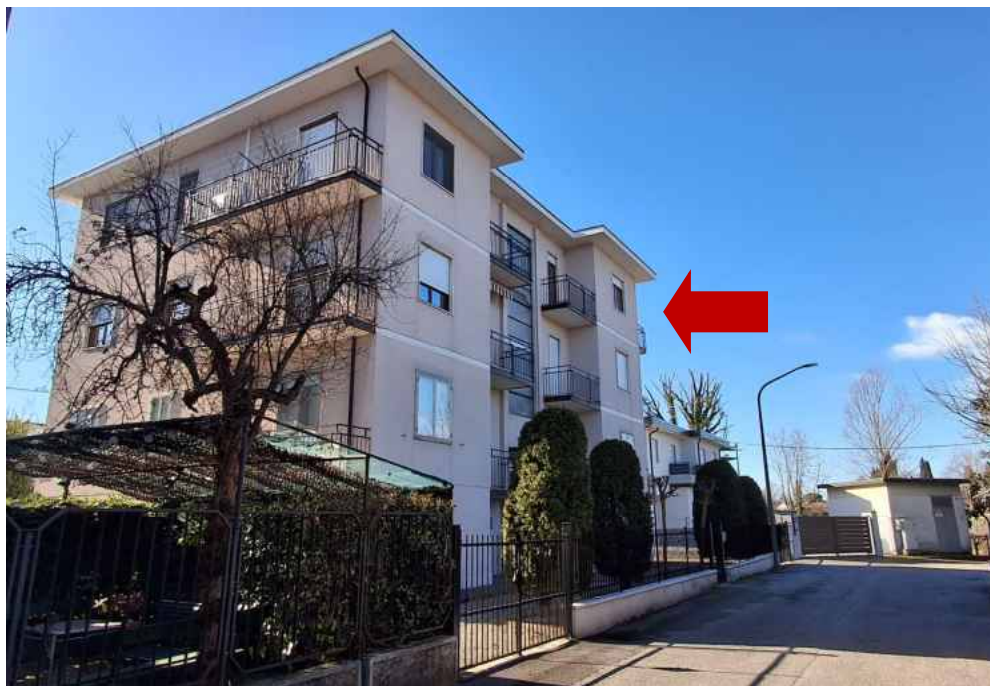
**Figura 7. prospetto nord individuazione appartamento al P3**

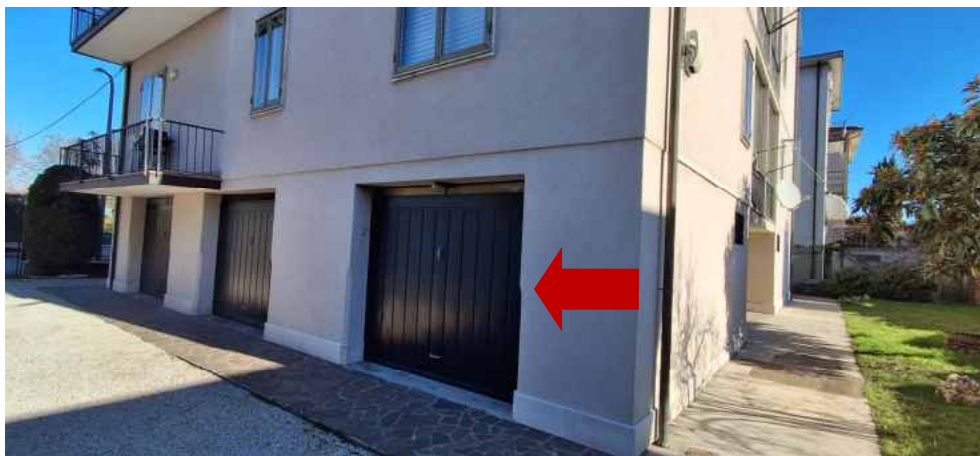
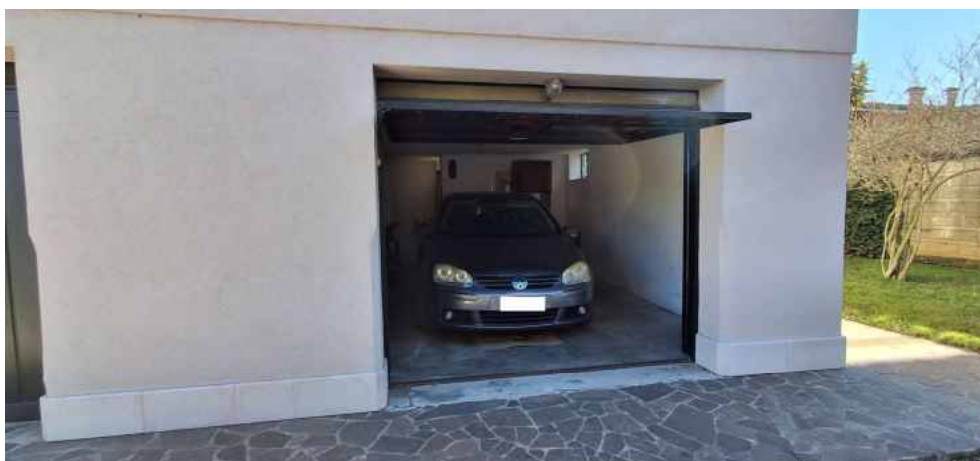
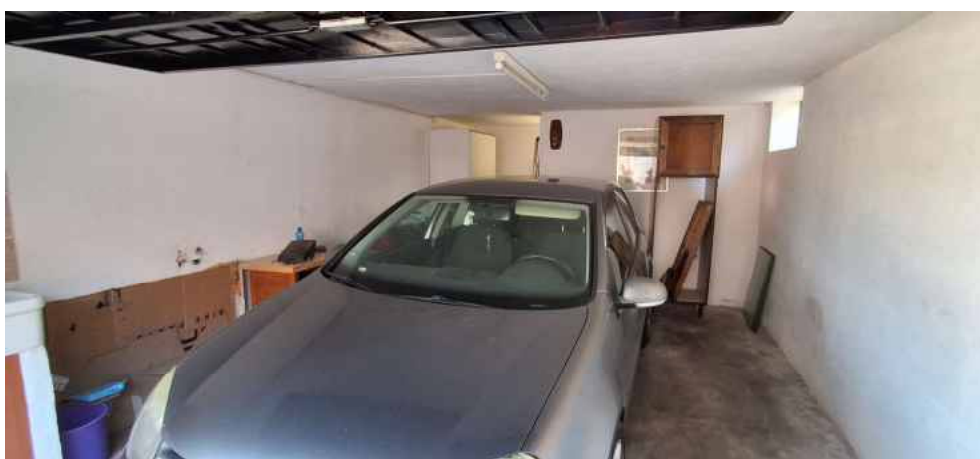
**Figura 12. autorimessa sub. 4**

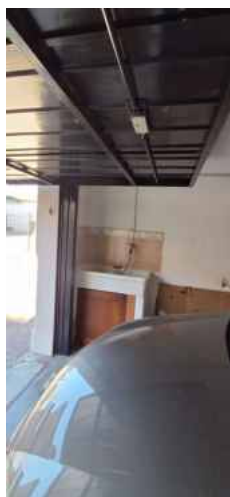
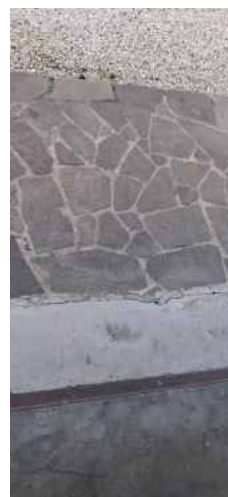
**Figura 13. autorimessa sub. 4 – dettagli finiture**

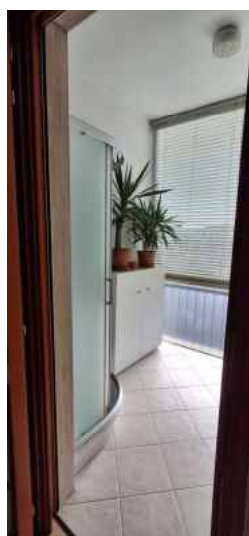
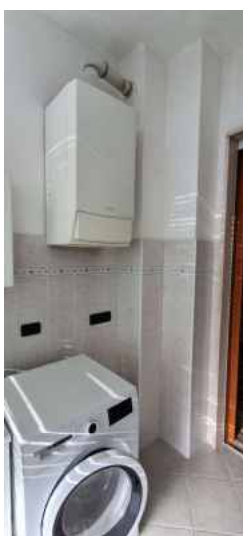
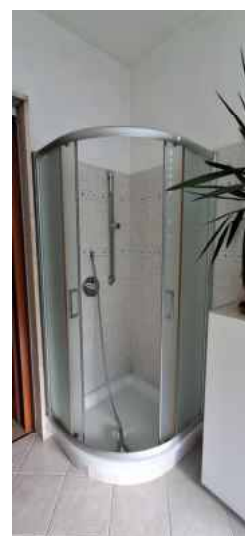
**Figura 24. veranda con caldaia**

| | <u>caldaia:</u> presente di tipo C a condensazione, installata nel 2009, sita nel locale veranda, marca Immergas spa, modello Victrix-27, alimentata a metano, conformità da verificare. La caldaia è dotata di libretto impianto ed è accatastata al catasto impianti CIRCE della Regione Veneto con codice indicato nell'APE. Produzione combinata riscaldamento e acs. |

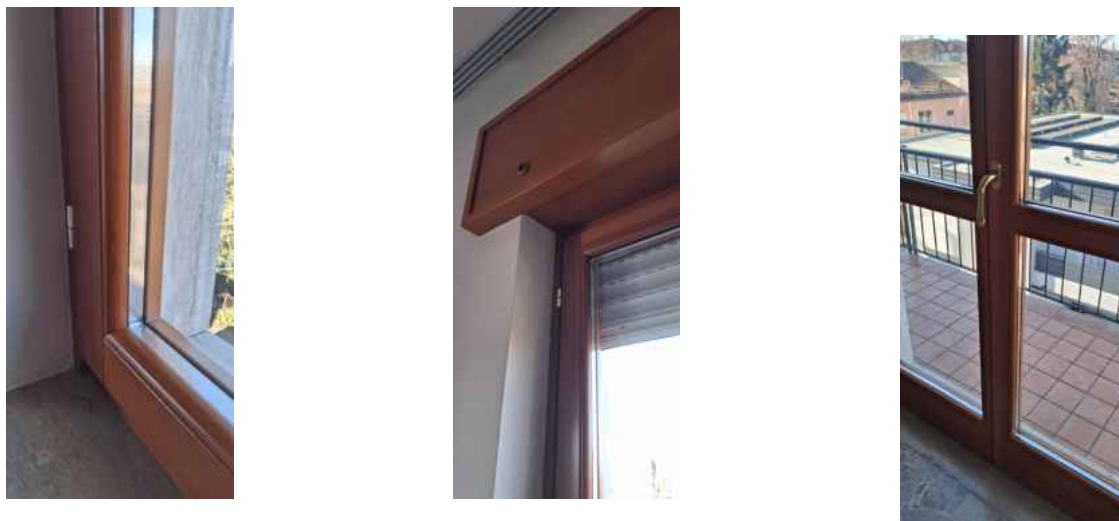
**Figura 25. dettagli finiture serramenti esterni**

| <i>infissi esterni:</i> | in legno con vetro camera;<br>tapparelle in pvc; |

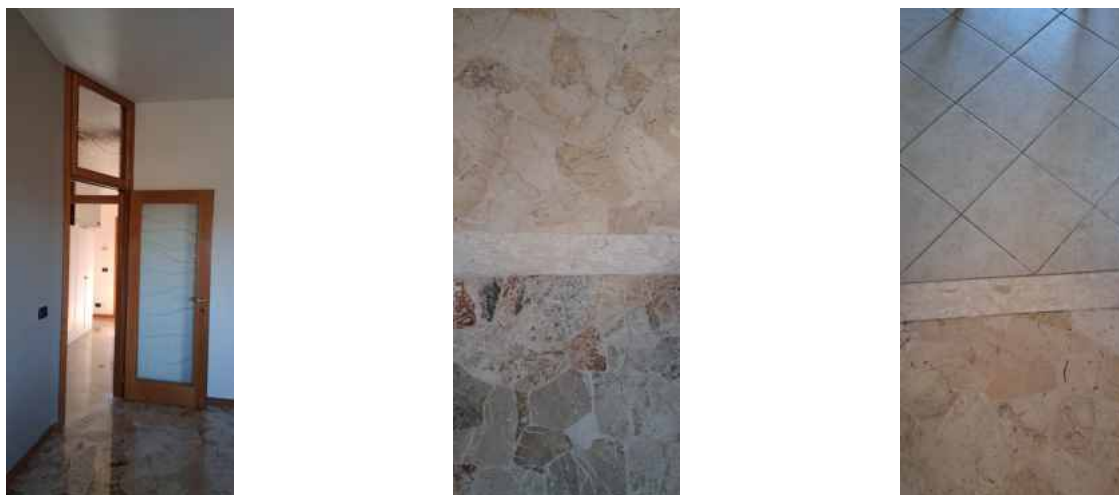
**Figura 26. dettagli finiture serramenti interni e pavimenti**

| <i>infissi interni:</i> | in legno massello con anta a battente; |
| <i>pavimentazione interna:</i> | piastrelle di ceramica, marmo alla palladiana, calcestruzzo liscio a vista; |

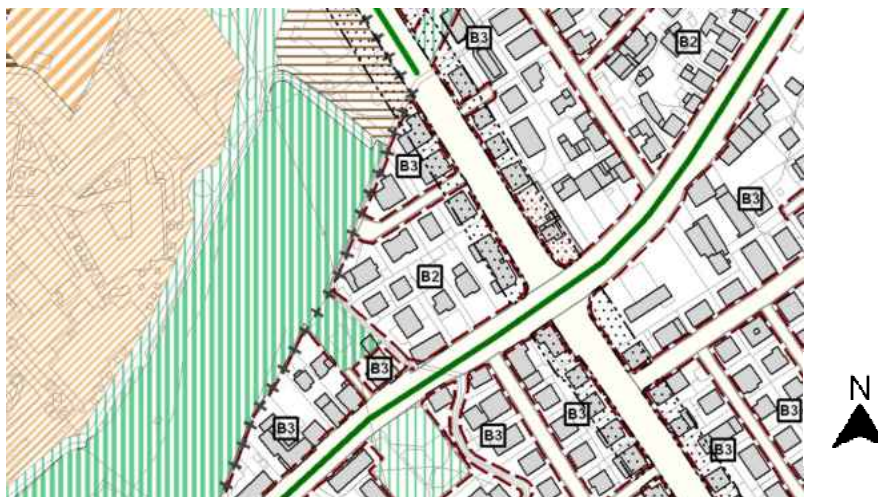
L'immobile nell' Elaborato 3 "Zonizzazione" Foglio n. 5 scala 1:5.000 è inserito nella zona B2 "zona residenziale e mista esistente e di completamento", in tale zona gli interventi si attuano nel rispetto delle prescrizioni definite nell' art. 37 delle Norme Tecniche Operative Elaborato n. 6 del P.I.

Figura 32 estratto PI zonizzazione

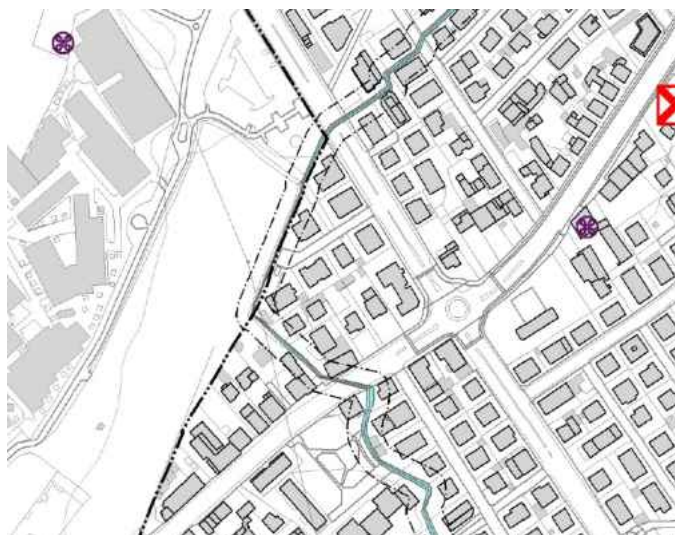
L'immobile nell' Elaborato 2 "Vincoli e tutele" Foglio n. 5 scala 1:5.000 non risulta essere inserito in particolari zone di vincolo ad eccezione del "vincolo sismico OPCM 3274/2003" definito nell' art. 13 delle Norme Tecniche Operative Elaborato n. 6 del P.I..

Figura 33 estratto PI vincoli

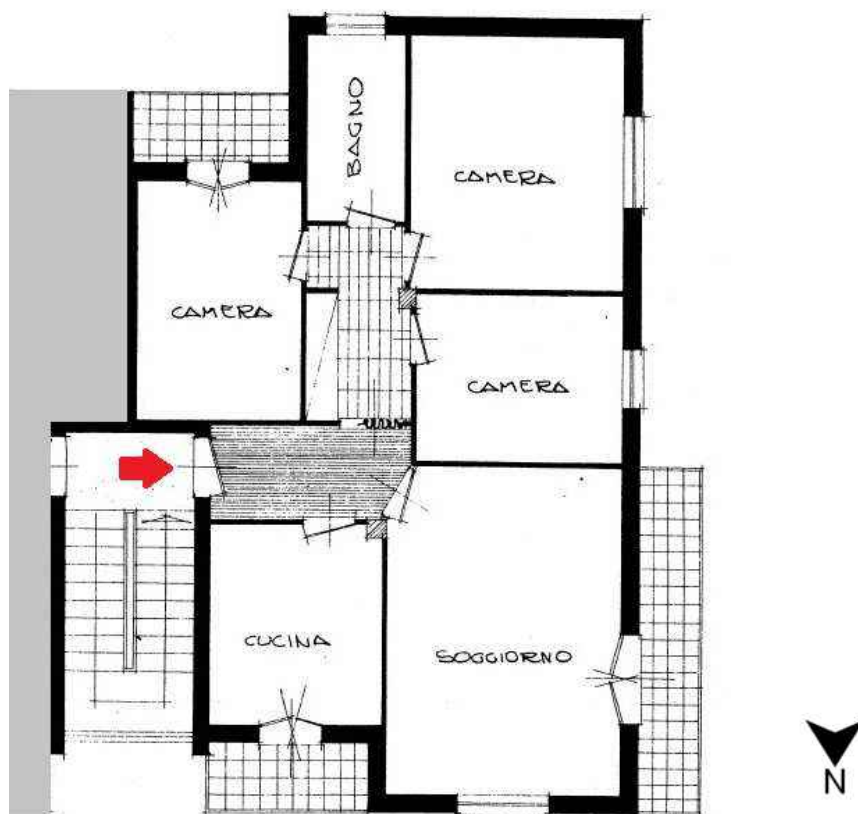
Figura 34. appartamento sub. 11 STATO APPROVATO

Si deve provvedere alla presentazione di una pratica S.C.I.A. art. 22 o di una pratica C.I.L.A in sanatoria.
