**TRIBUNALE CIVILE DI COSENZA**

PROCEDURA N°227/2015 R.E.

RELAZIONE DI STIMA

Consulente  
Ing. Simone Ferrise

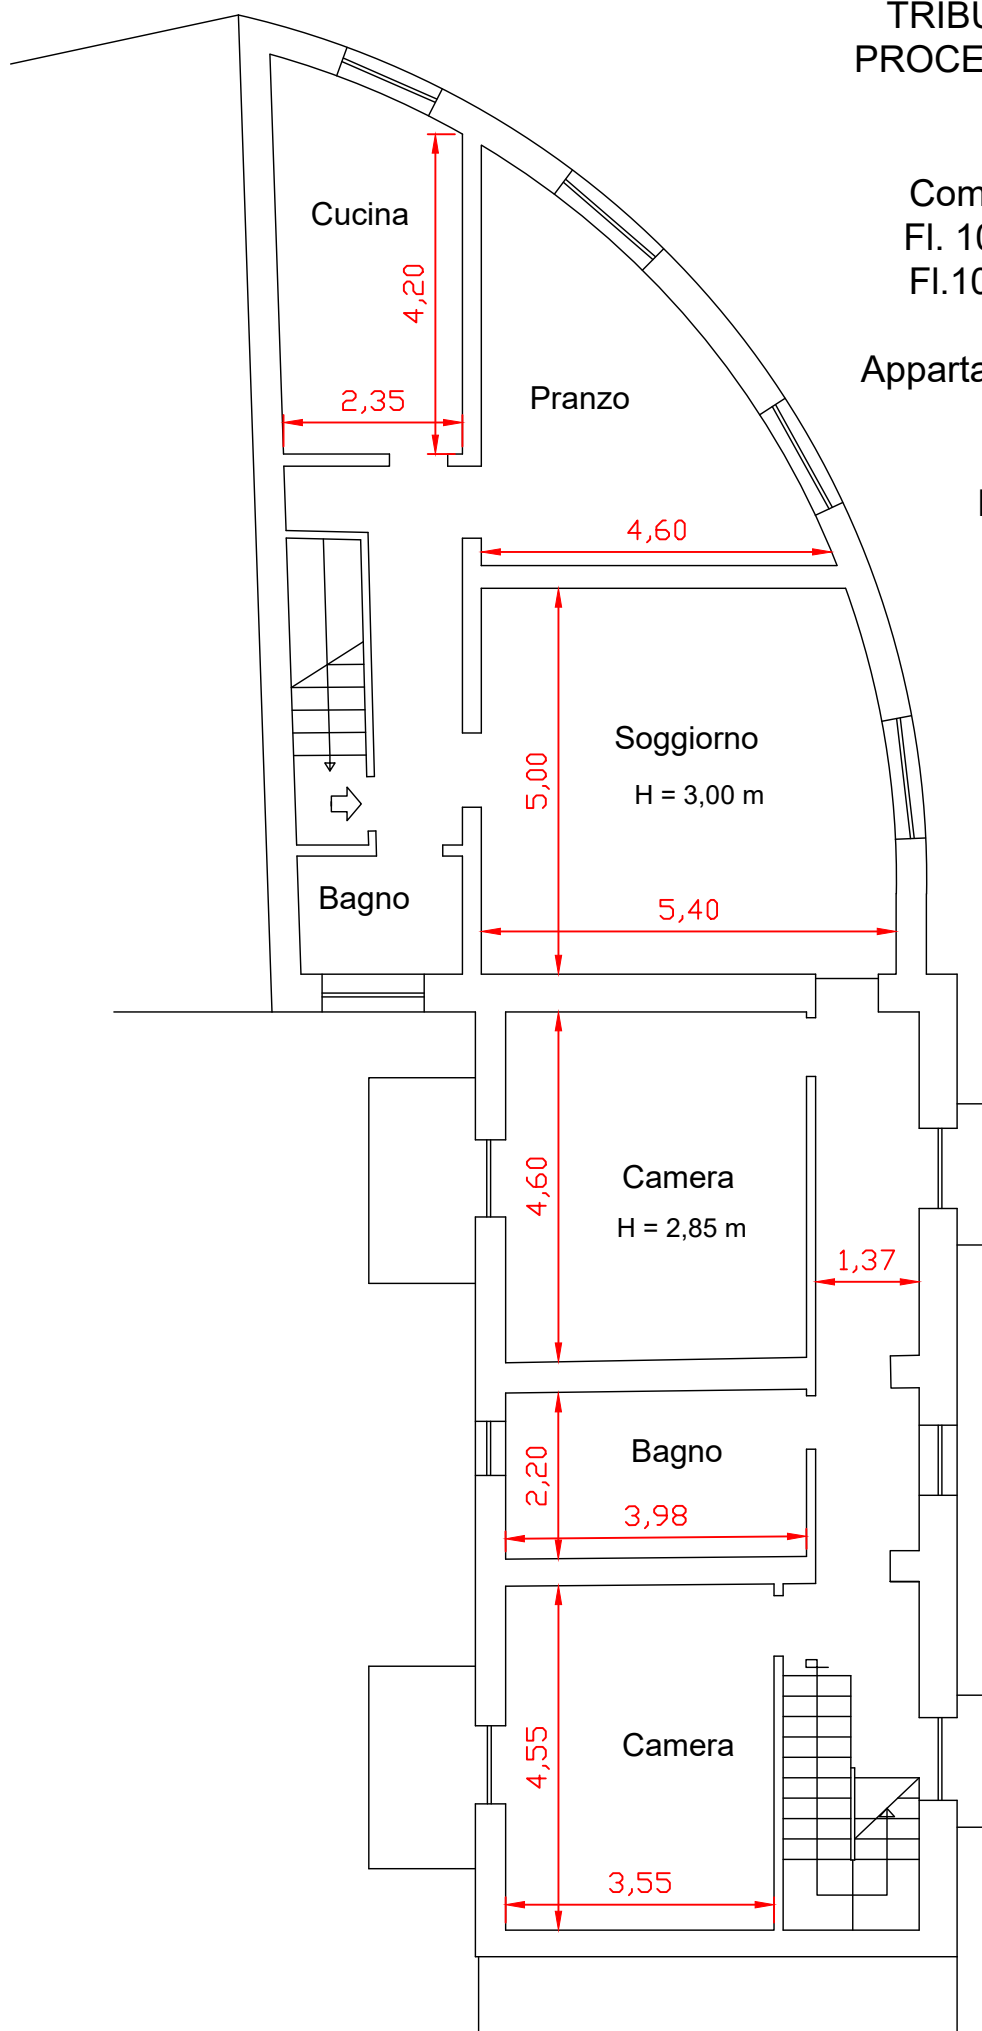
Piano Secondo

L'appartamento, per come già detto, occupa planimetricamente i piani secondo e terzo (sottotetto) e, di conseguenza, non confina con nessuna abitazione sul suo perimetro; internamente i due piani su cui è disposta l'abitazione sono collegati con una scala interna. Tutto il fabbricato risulta identificato con le p.lle 503 e 811 (costituenti due corpi di fabbrica costruiti in epoche diverse) e confina a est con la corte comune e la p.lla 810, a sud ed a ovest con via XX Settembre, a nord con i mappali 850 e 851. L'appartamento, per come si evince dall'elaborato planimetrico allegato alla presente, occupa gli interi piani secondo e terzo del fabbricato. La zona dove sorge il fabbricato è un'area residenziale e centrale del Comune di San Fili, piccolo centro urbano abitato periferico della città di Cosenza, con una connotazione urbanistica predominante di tipo abitativo, posta a circa 15,6km dal centro della Città di Cosenza; essa presenta piccoli negozi commerciali e risulta ben collegata in merito ai servizi viari ed urbani. La palazzina presenta una struttura mista; una parte risulta realizzata con una struttura portante in muratura, mentre l'altra risulta realizzata con struttura portante in cemento armato. Esternamente presenta intonaci di colore chiaro con finiture in laterizi; gli esterni risultano molto curati ma in cattivo stato. La copertura, realizzata con solai in C.A., risulta rivestita con tegole in laterizio, mentre le finiture dei discendenti e tutta la raccolta delle acque avviene tramite canalette e discendenti di tipo comune. I titoli che hanno autorizzato la costruzione sono il "Permesso a Costruire in Sanatoria" n°2/2015 del 30/05/2015. L'accesso al corpo scale presenta un portone con sbocco diretto su via XX Settembre; all'interno del portone non è risultato presente l'impianto ascensore. Tramite le scale interne si arriva al portoncino di ingresso che immette direttamente nell'appartamento. Al piano di ingresso (il secondo), esteso circa 166mq lordi, si trovano un corridoio, un soggiorno, una sala da pranzo, una cucina, un bagno di servizio, due camere ed un altro bagno più ampio; al piano sono presenti due balconi di circa 3,5mq l'uno e tre piccoli balconcini/affaccio;

Appartamento al Piano 2° e 3°  
Scala 1:100

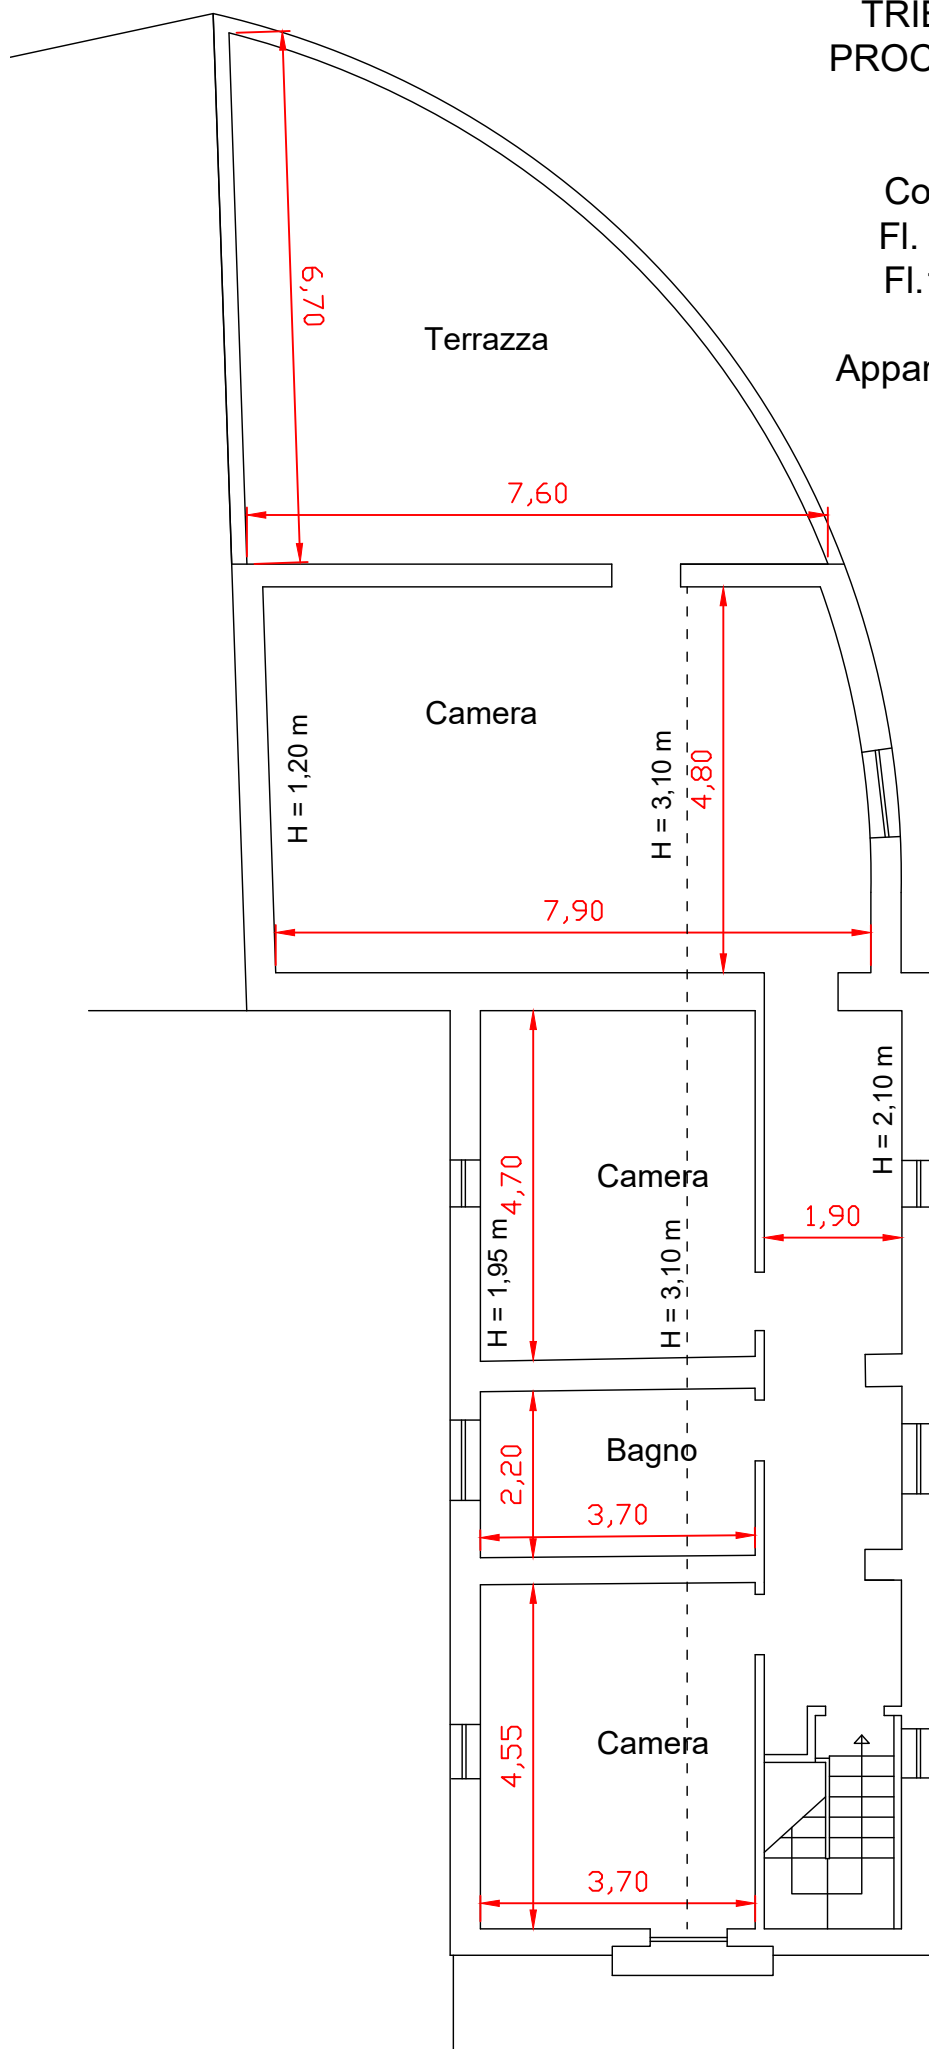
Piano Terzo

tramite una scala interna si arriva al piano terzo (mansardato/sottotetto) esteso circa 82,50mq (zona abitabile); qui si trovano altre due camere, un ulteriore bagno, una camera in via di completamento utilizzata come deposito (estesa circa 46mq), una ampia terrazza.

Appartamento al Piano 2° e 3°  
Scala 1:100

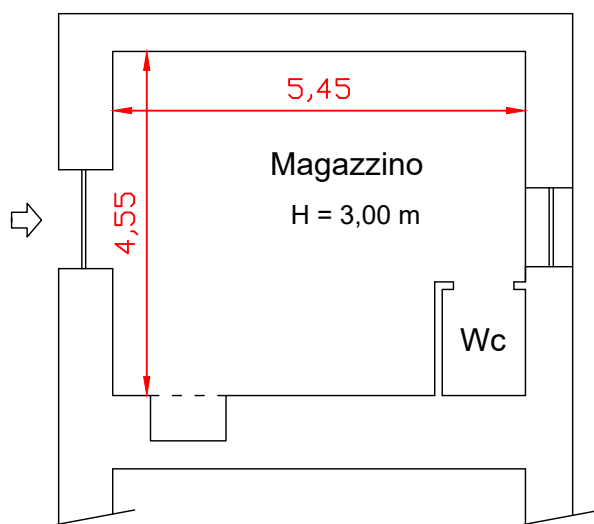
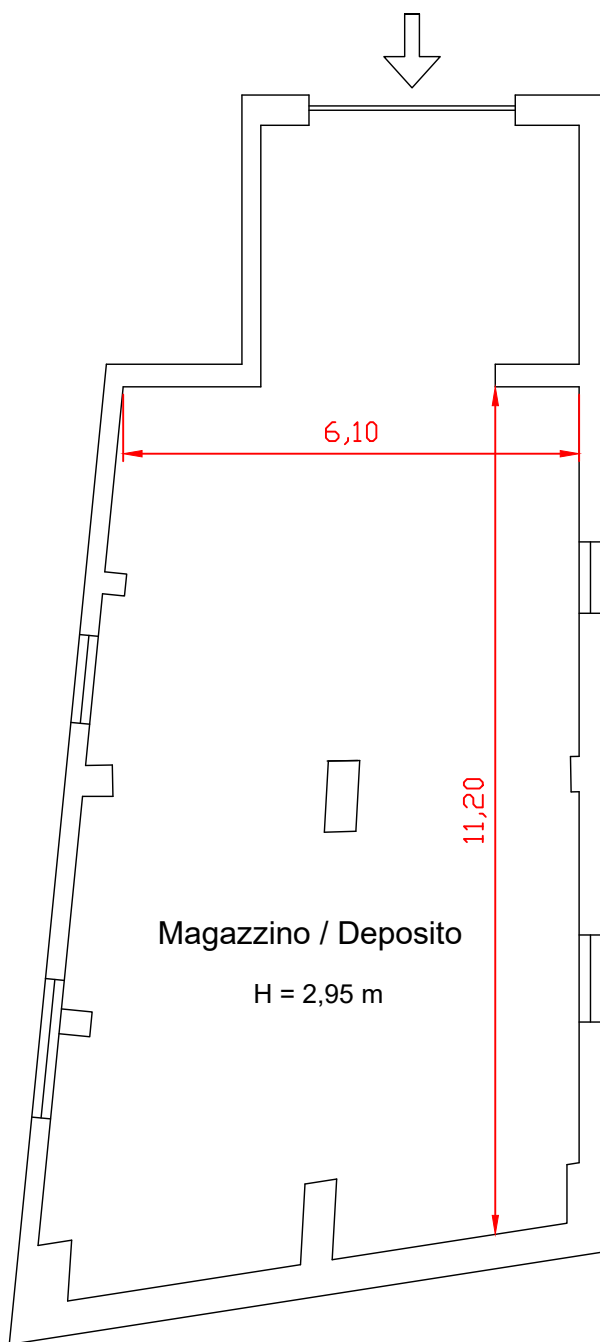
Piano Terra

Il magazzino presenta una estensione complessiva di circa 37mq; ad esso si accede tramite una porta serranda esterna. All'interno si trovano degli intonaci di tipo civile, pavimenti e rivestimenti di tipo ceramico, infissi in alluminio piuttosto datati, tapparelle in plastica, finiture di tipo ordinario, impianto elettrico, idrico e fognario funzionanti. L'altezza interna è pari a circa 3,00 m.

LOTTO 2  
Comune di San Fili (CS)  
Fl.10 - p.lla 503 - sub.1

Magazzino al Piano T  
Scala 1:100

- Nel magazzino commerciale identificato con il mappale 503 sub.1 è presente un bagno; tale bagno non risulta riportato in nessuna planimetria.

Per “sanare” le difformità riscontrate è possibile presentare “pratica edilizia in sanatoria” secondo la normativa attualmente vigente e dietro il rispetto delle tempistiche fissate per gli immobili oggetto di esecuzione immobiliare. A seguito dell’istruttoria, dietro il pagamento della sanzione prevista, si dovrà provvedere a compiere l’aggiornamento catastale e la redazione di una nuova Agibilità (oggi “S.C.A. – Segnalazione Certificata di Agibilità”). I costi tecnici per la redazione delle suddette operazioni sono di seguito calcolati.

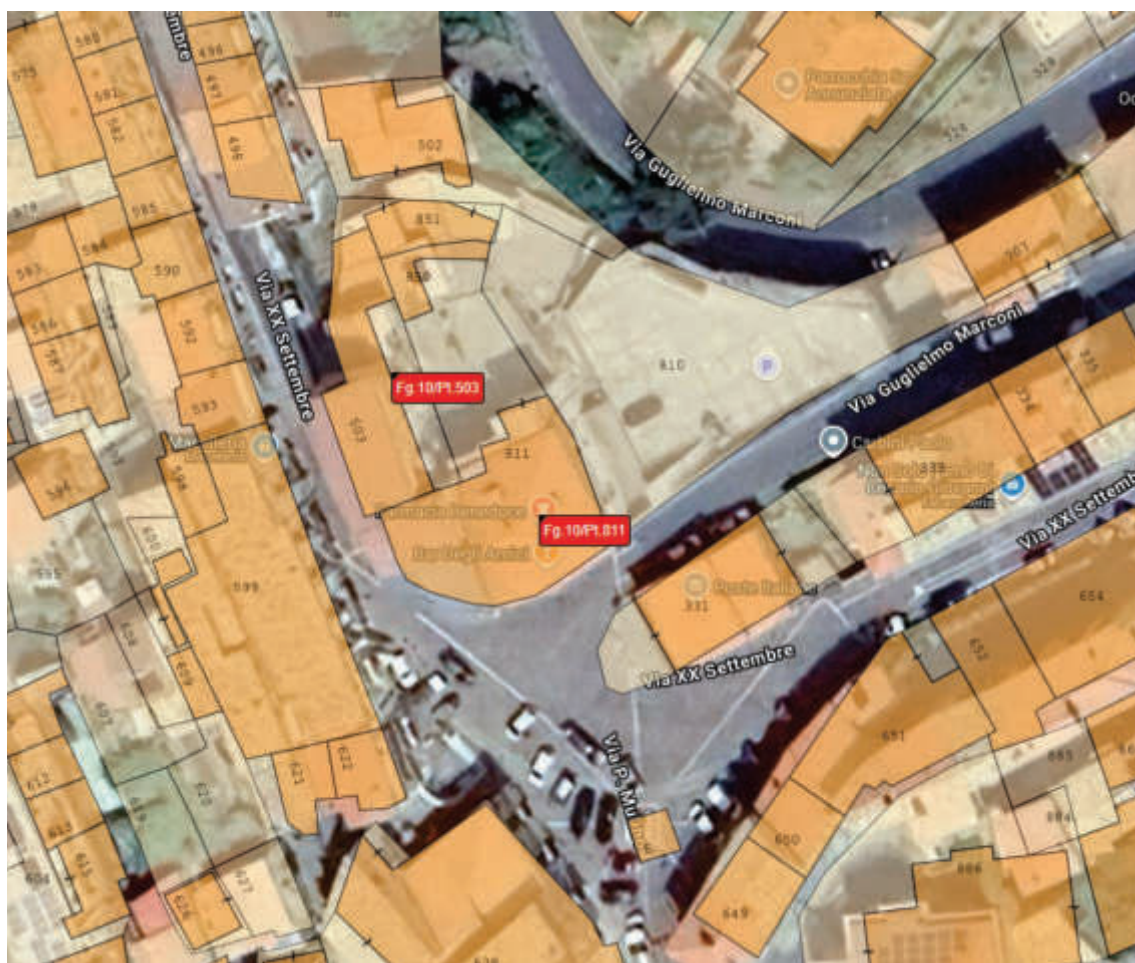
Piano Seminterrato

Magazzino/Deposito ubicato al piano primo seminterrato allo stato rustico, di circa 104mq commerciali lordi, costituito da un unico vano. L'immobile è sito in comune di San Fili, Via XX Settembre s.n.c. e risulta identificato al N.C.E.U. con i seguenti dati:

LOTTO 3  
Comune di San Fili (CS)  
Fl.10 - p.lla 811 - sub.19

Magazzino / Deposito al Piano S1  
Scala 1:100

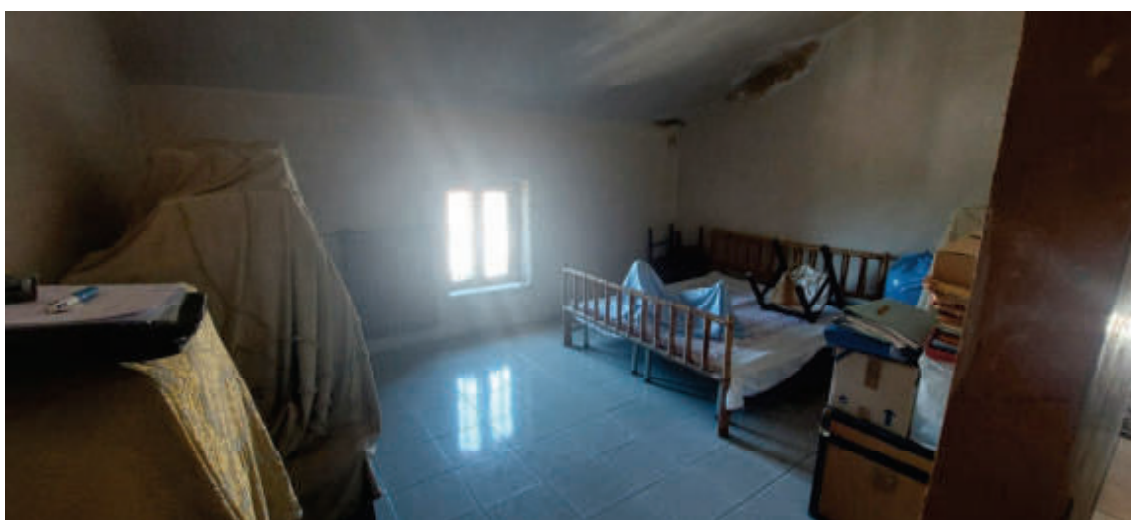
L'appartamento presenta degli intonaci interni di tipo civile, pavimenti e rivestimenti di tipo ceramico, infissi in alluminio piuttosto datati, tapparelle in plastica, finiture di tipo ordinario, impianto di riscaldamento, elettrico, idrico e fognario funzionanti. L'appartamento presenta al secondo piano delle altezze interne variabili tra 3,00 e 2,85, mentre al terzo piano l'altezza risulta variare, nelle zone abitabili, tra i 1,95m ed i 3,10m. Al terzo piano sono risultate presenti delle macchie di umidità causate da infiltrazioni provenienti dal tetto.

**Foto n.17: Lotto 1 - Camera piano superiore (macchie di umidità su soffitto)**

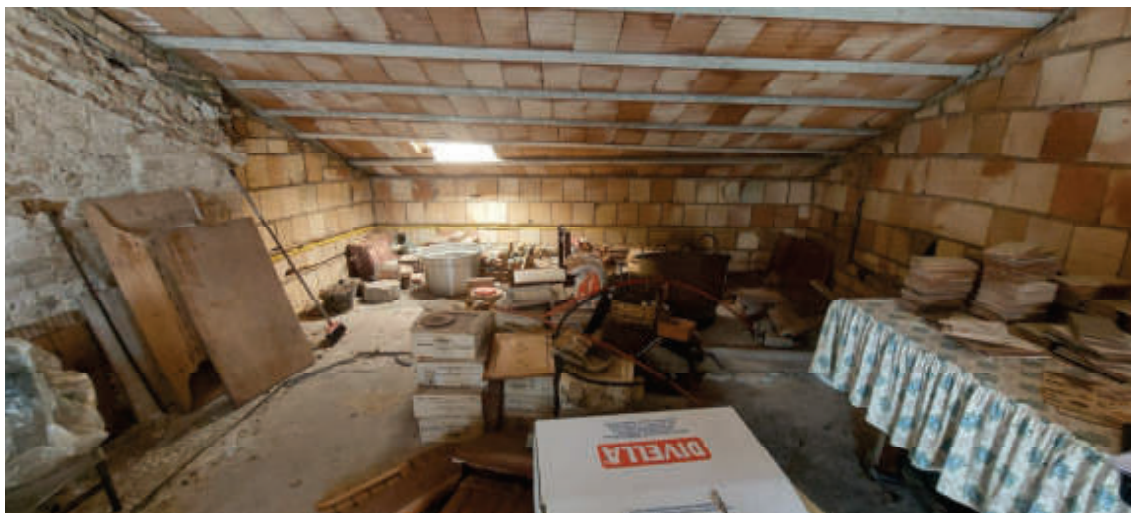
**Foto n.20: Lotto 1 - Camera al piano superiore in via di completamento**

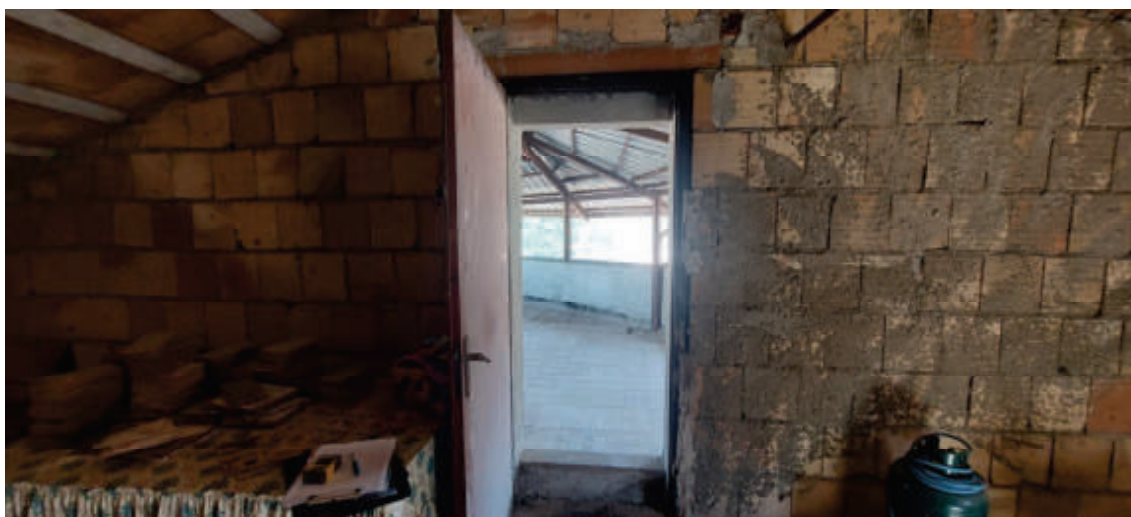
**Foto n.21: Lotto 1 - Camera in via di completamento – accesso a terrazza**

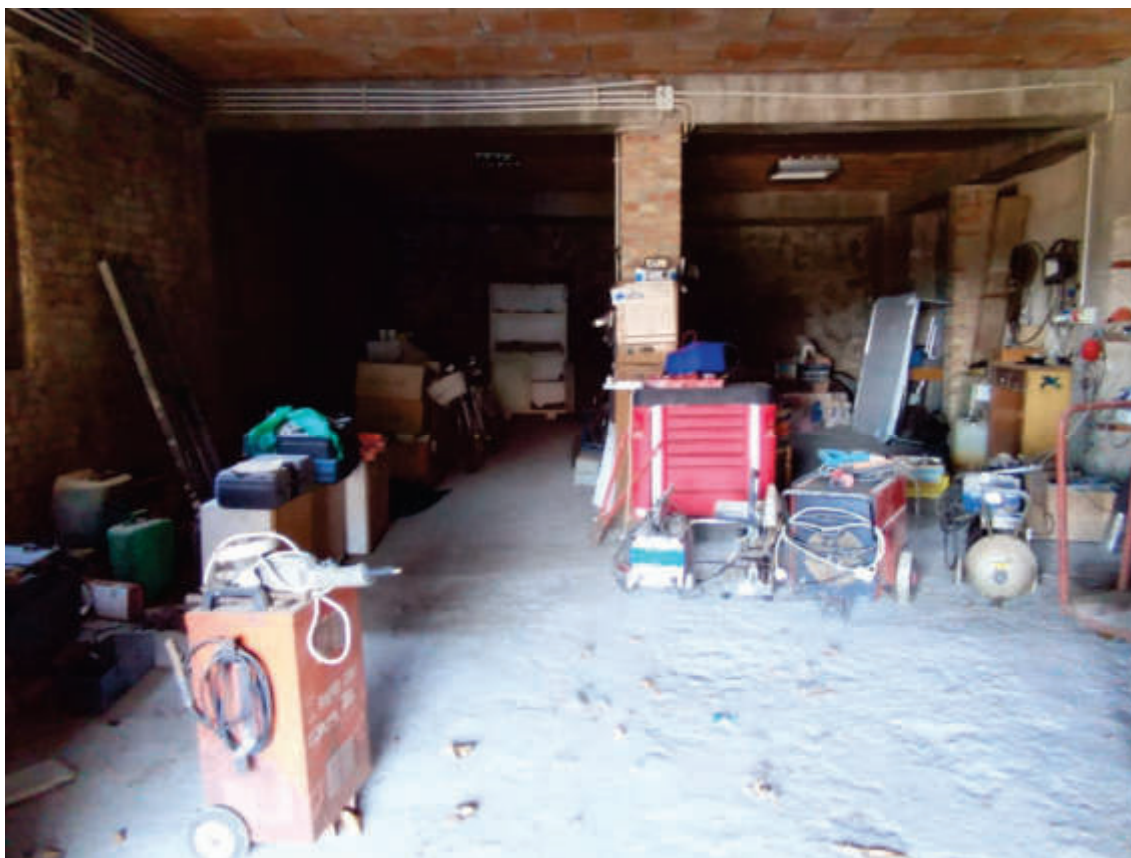
| SINTESI LOTTO TRE | | | | | | | |
|---|---|---|---|---|---|---|---|
| Descrizione qualitativa dello stato attuale: | | In cattivo stato manutentivo interno ed esterno; attualmente allo stato rustico. | | | | | |

**Foto n.25: Lotto 3 – Interno**

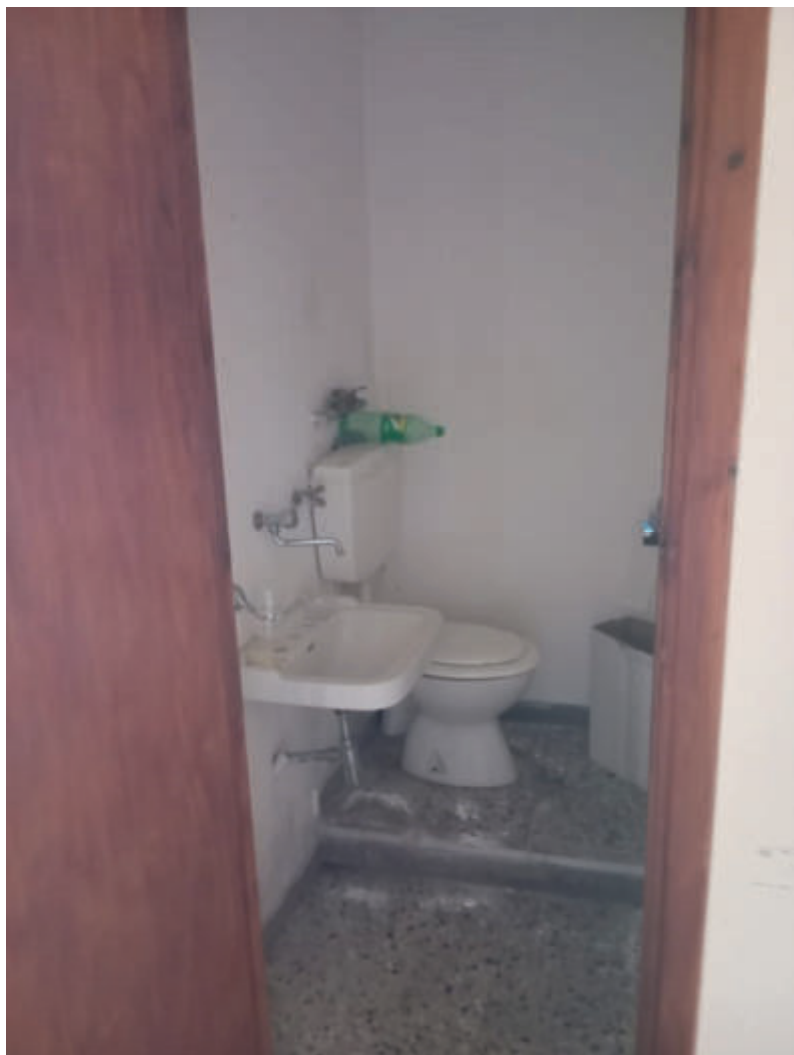
**Foto n.29: Lotto 2 – Interno - Wc**
