TRIBUNALE DI PAVIA

N.451/2025 RGE

## *RAPPORTO DI STIMA DEL COMPENDIO IMMOBILIARE*

**PROSPETTO RIEPILOGATIVO DELLA PERIZIA DI STIMA**

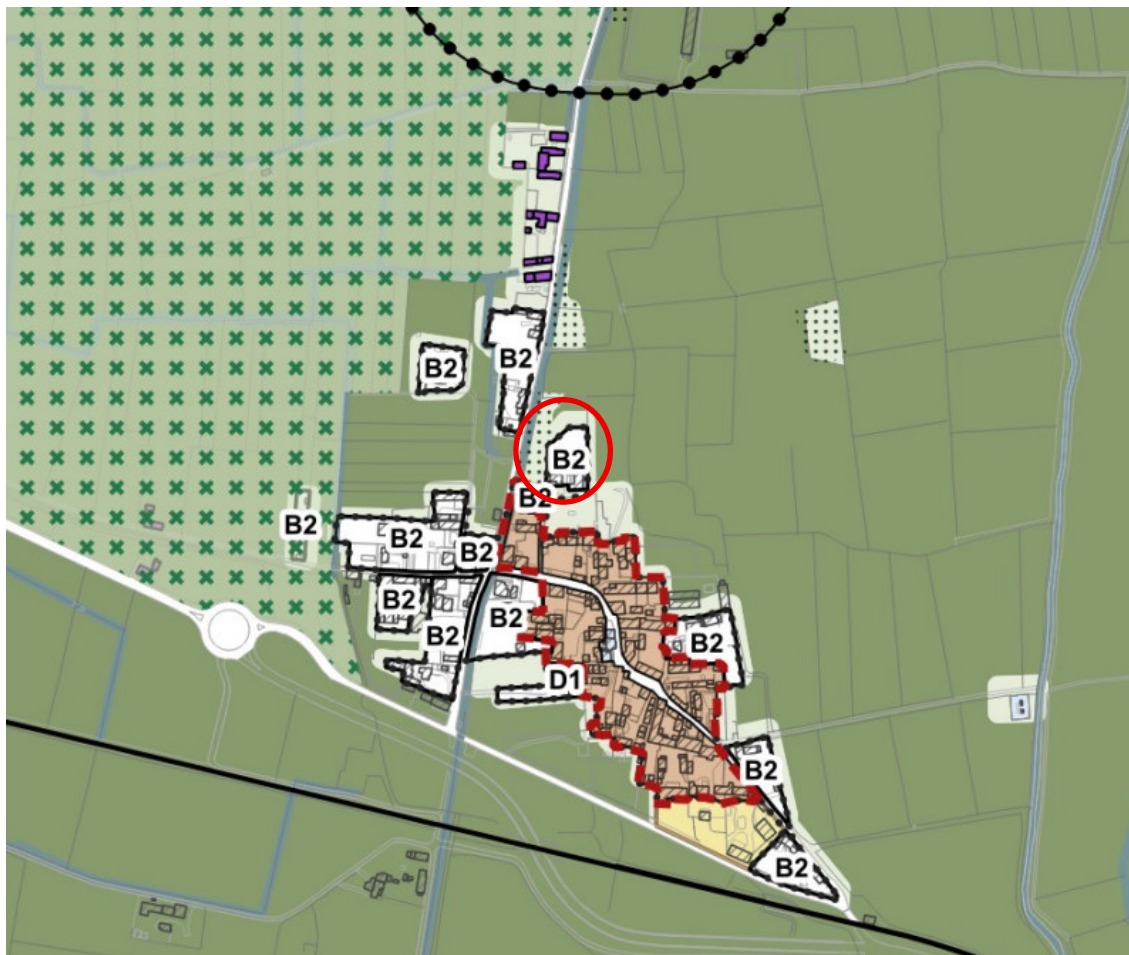
Di seguito viene riportato lo stralcio del Piano delle regole estrapolato dal PGT ad oggi vigente (come riportato dal sito ufficiale di Regione Lombardia PGTWEB su <https://www.multiplan.servizirl.it/>):

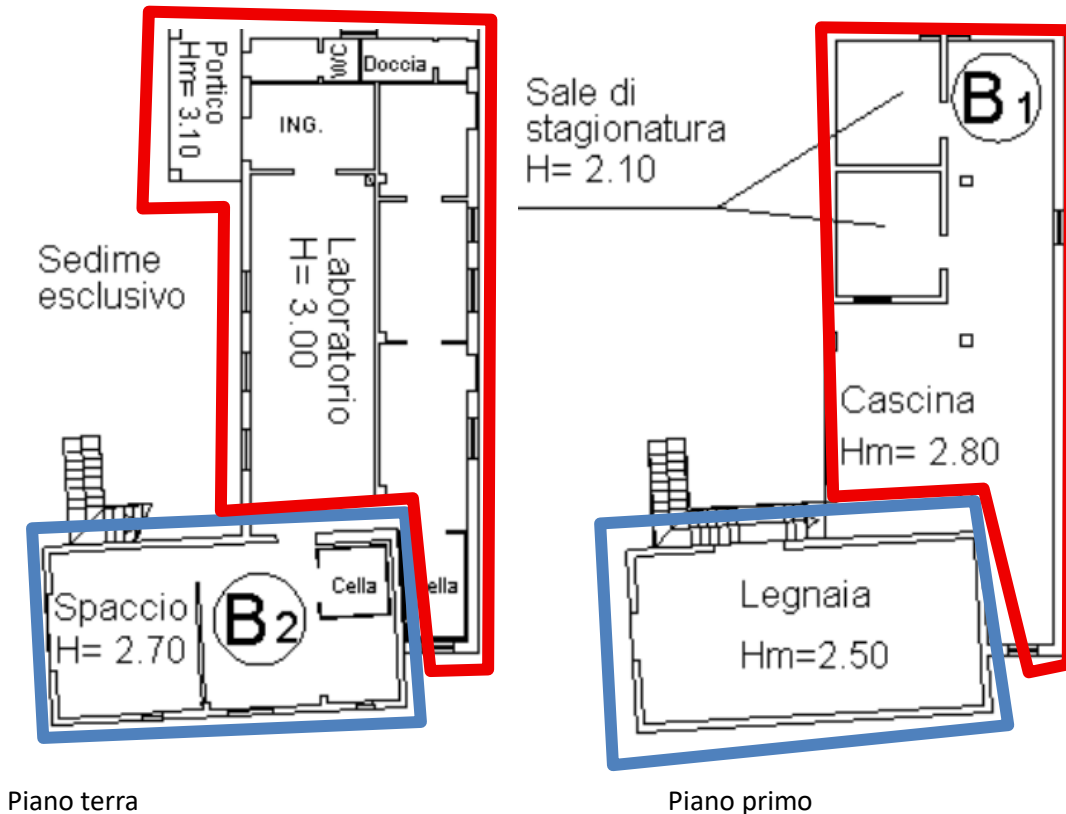
Si riporta di seguito uno stralcio della planimetria catastale per miglior chiarezza, in quanto la zona utilizzata all'epoca come "spaccio" era già esistente (poligono blu), per cui l'ampliamento è avvenuto nel 1997 con la pratica per la costruzione del "laboratorio" (poligono rosso). Il tetto della parte vecchia è ricoperto con lastre di amianto.

Rimozione e smaltimento eternit € 1.200,00

- Presentare una pratica edilizia in sanatoria, utilizzando come stato assentito la pratica edilizia C.E. 85/1997, per: diversa distribuzione degli spazi interni; diverso posizionamento delle aperture (finestre e porte-finestre) nei prospetti; costruzione di tettoia nel prospetto est; demolizione e ricostruzione di scala esterna, di collegamento tra il cortile e il primo piano (rustico aperto); corretta indicazione delle altezze e dei locali chiusi (tipo celle) posti al piano primo.
- È presente nel prospetto sud, una costruzione fatiscente in legno tipo portico e non autorizzata, per cui verrà calcolato il costo per la sua demolizione.
- Sono inoltre presenti delle lastre in amianto sulla copertura del tetto esposto a sud, che dovranno essere bonificate.
- Presentare una pratica di agibilità e aggiornamento catastale.
