**TRIBUNALE DI PALERMO**  
**SEZIONE VI - ESECUZIONI IMMOBILIARI**

**Esecuzione Immobiliare R.G.Es. 470/2023**  
**ROMEO SPV S.R.L. CONTRO** [REDACTED]

**PERIZIA DI STIMA IMMOBILIARE**

Intera e piena proprietà di immobile per civile abitazione sito in Palermo, via Montepellegrino n. 151, scala B, piano secondo (censito al Catasto Fabbricati al foglio 35, particella 130, sub 9)

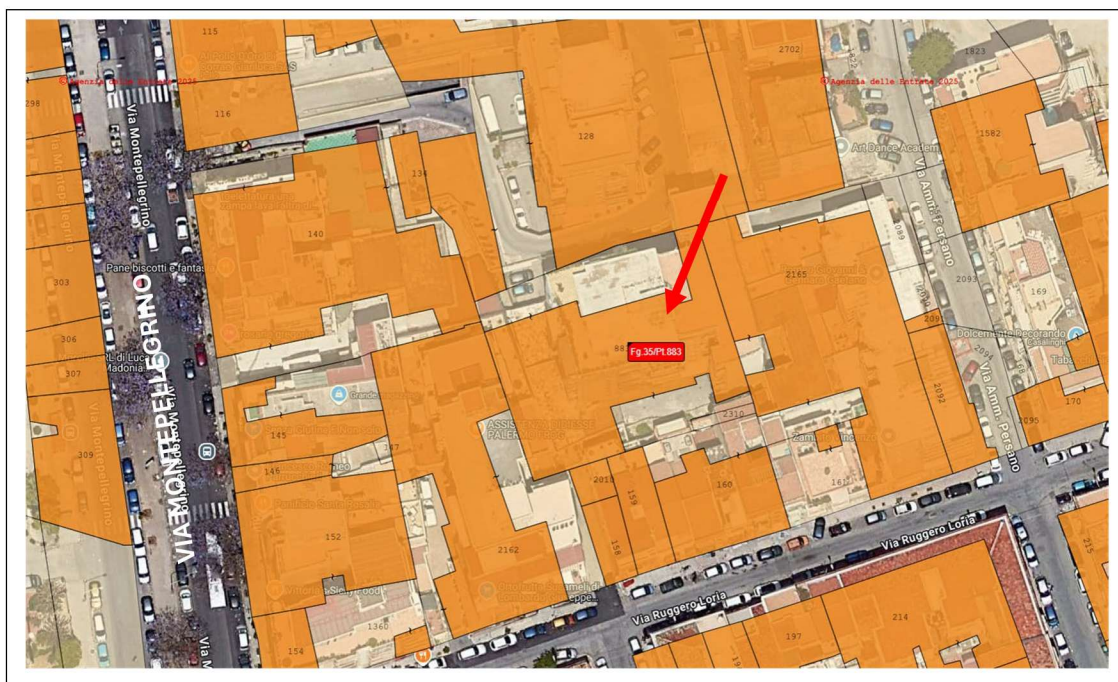
Sovrapposizione ortofoto attuale e mappa

Ai fini dell'esatta individuazione dell'immobile oggetto del pignoramento si è effettuato una sovrapposizione tra la foto satellitare e l'estratto di mappa (fig. 1) con l'ausilio del portale Stimatrix forMaps (**All. 9**).

Dalla sovrapposizione si evince che l'edificio di cui fa parte l'immobile pignorato, censito al Catasto Fabbricati al foglio 35, particella 130, insiste sulla particella n. 883 del Catasto Terreni.

Non esiste, dunque, allineamento tra Catasto Terreni e Catasto Fabbricati ma la correlazione tra il mappale dei fabbricati e il mappale dei terreni è riportato in visura (**All. 5**).

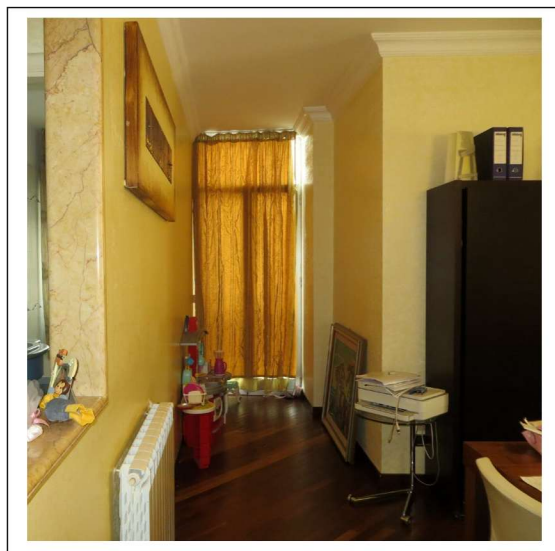
**Foto 15 – Ampliamento del soggiorno su preesistente balcone.**

3. è stato ampliato il soggiorno annettendo la superficie del balcone mediante demolizione del muro di tompagno;
4. è stata tompagnata la finestra di tolleranza in vetrocemento del corridoio;

Per quanto concerne gli ampliamenti di cui ai punti 3 e 8 non sussistono le condizioni di sanabilità non essendovi nel lotto un residuo di cubatura disponibile per potere edificare e, pertanto, si dovrà ricondurre l'immobile alla condizione di origine ripristinando i muri di tompagno e ricostituendo i balconi. Si dovrà demolire, inoltre, il tramezzo di cui al punto 10.

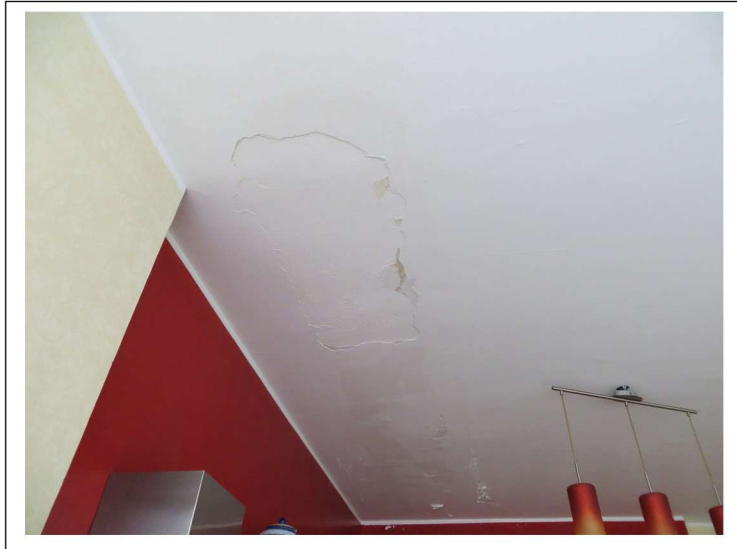
Foto 27 – Soffitto cucina.

All'atto del sopralluogo l'abitazione si presentava in buone condizioni di manutenzione ad esclusione di alcuni fenomeni di umidità pregressa rilevati sul soffitto della cucina.

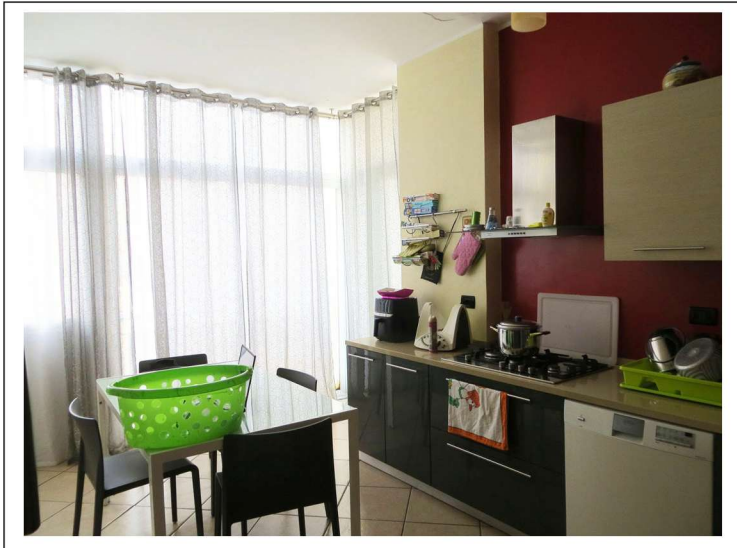
Foto 28 – Ampliamento della cucina su veranda.

7. è stata aperta una "luce" nel bagno;
8. è stata ampliata la cucina demolendo il muro di tompagno e annettendo ad essa la superficie della veranda;
9. è stata chiusa a veranda una porzione del balcone antistante la cucina;

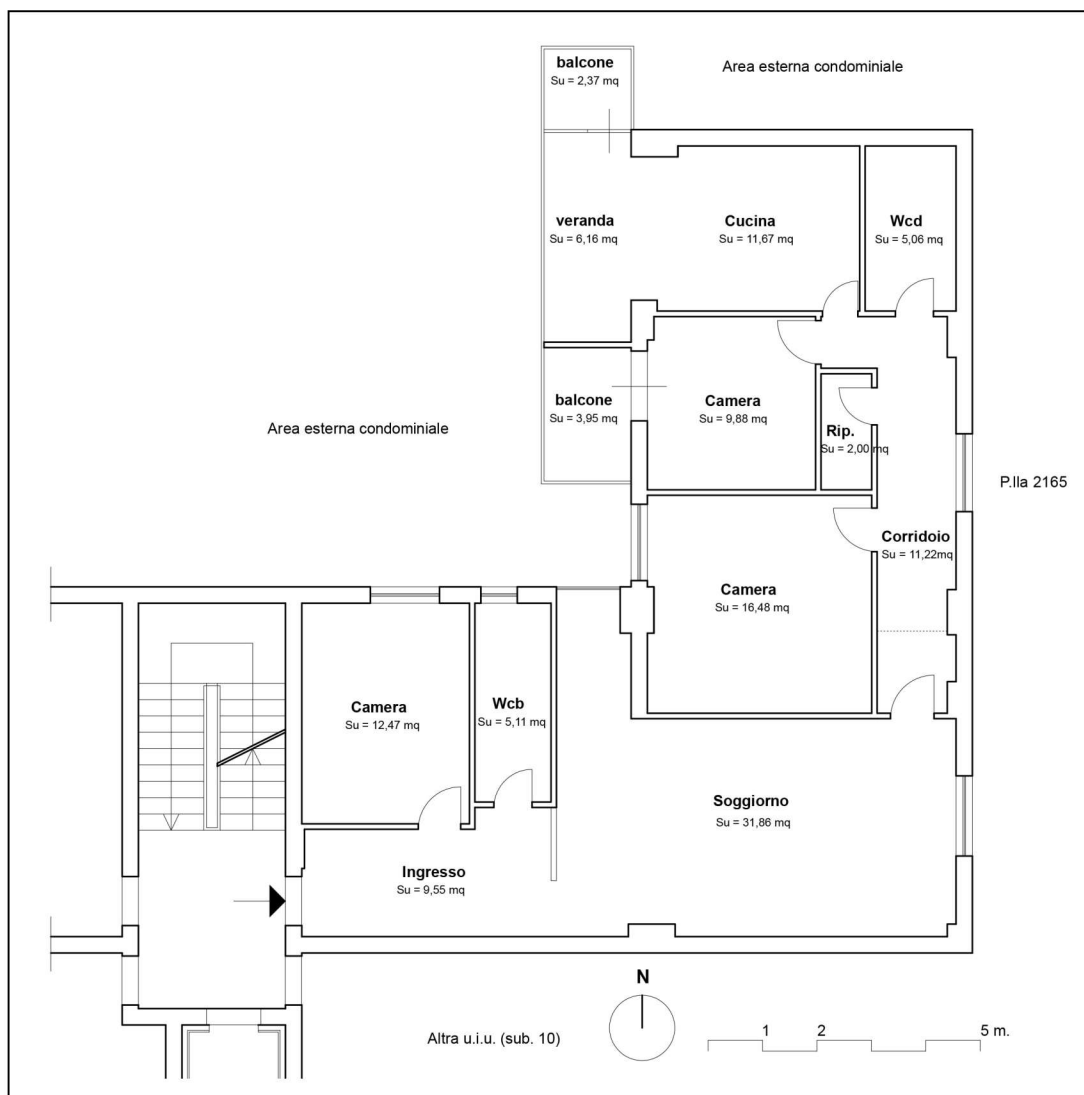
**Planimetria di rilievo dello stato di fatto**

**Composizione interna:** all'atto del sopralluogo l'abitazione risultava costituita da sala di ingresso, camera/studio, bagno con vasca, soggiorno, corridoio, camera matrimoniale, camera per letto singolo, ripostiglio, bagno con doccia, cucina con attigua veranda e balcone. I bagni sono completi di tutti i pezzi sanitari e sono dotati di finestra.

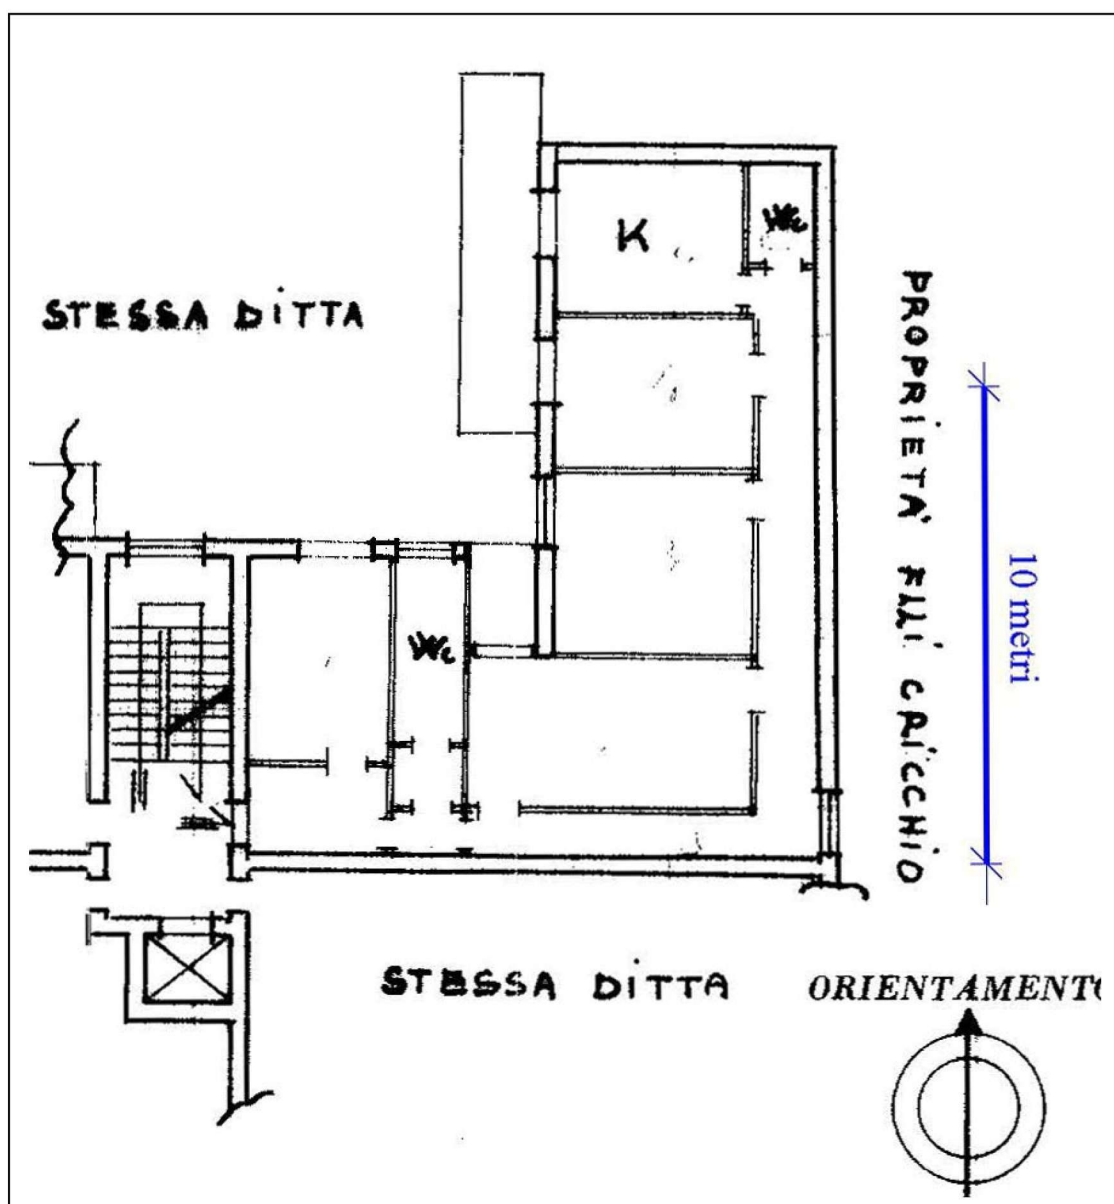
Estratto planimetria catastale (All. 7)

**Planimetria catastale:** dal confronto tra l'unica planimetria depositata al Catasto, datata 10/08/1976 (**All. 7**), e il rilievo dello stato dei luoghi (**All. 10**), eseguito dalla sottoscritta in data 14/03/2025, emergono le seguenti difformità:

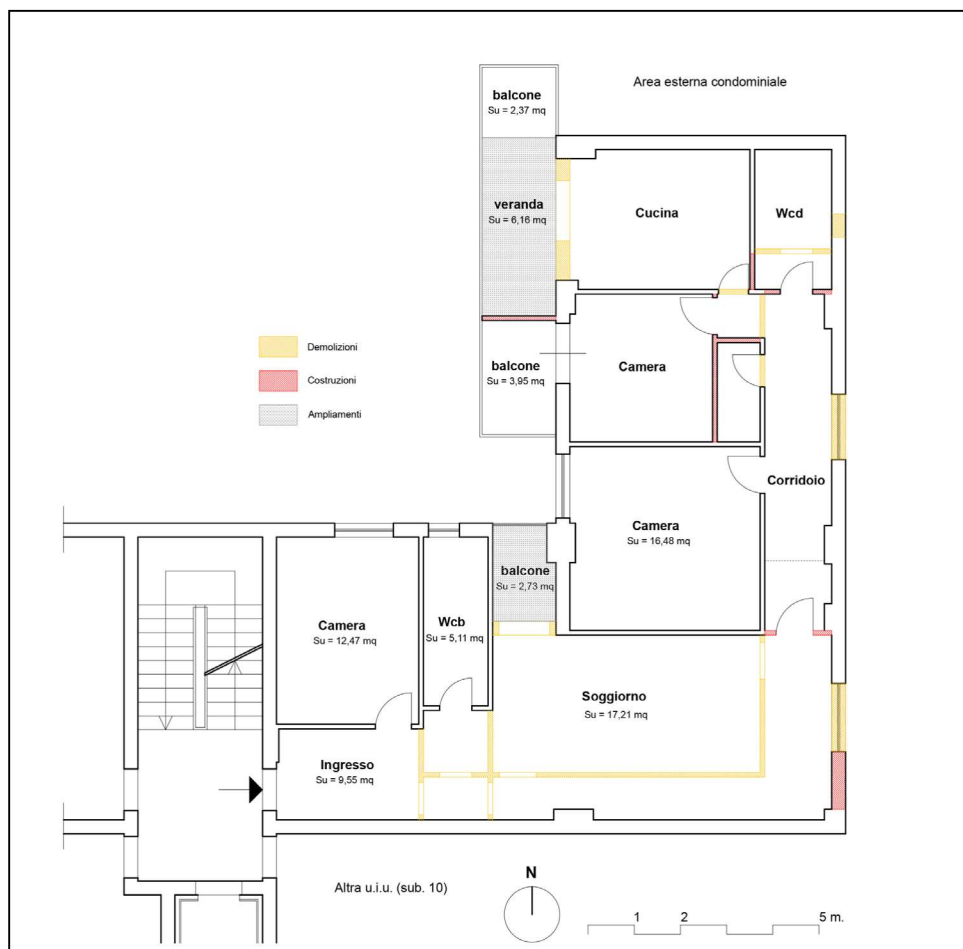
Rilievo attuale dei luoghi con indicazione grafica delle difformità riscontrate rispetto alla planimetria catastale.

1. Sono stati demoliti i tramezzi che separavano la zona di ingresso dal bagno e dal soggiorno;
2. è stato demolito il tramezzo che separava il corridoio dal soggiorno, annullando il corridoio e creando un ambiente unico;

5. sono state aperte due finestre sul retroprospetto, una nel soggiorno e una nel corridoio;
6. mediante demolizione e costruzione di tramezzi è stata realizzata una diversa distribuzione della zona tra la cucina, la camera attigua e il bagno, riducendo la superficie della camera, ricavando un ripostiglio e ampliando il bagno;

10. è stato realizzato un tramezzo che separa la veranda dalla porzione di balcone antistante la camera.

Per quanto riguarda la diversa distribuzione degli ambienti di cui ai punti 1 e 6, rientrando tra le "opere interne" soggette a regime comunicativo, e tenuto conto che non è mai stata inoltrata al Comune la necessaria comunicazione, sarà necessario presentare al Comune, a firma di un tecnico abilitato, una CILA tardiva (Comunicazione di Inizio Lavori asseverata).

Per quanto concerne l'apertura delle finestre di cui al punto 5, non sussistono i requisiti di sanabilità trattandosi di "aperture dirette" realizzate su muro di confine. Sarà, pertanto, necessario ricondurre il retro-prospetto alle condizioni originarie eliminando tali finestre e ripristinando l'apertura di tolleranza tompagnata di cui al punto 4, prevista nel progetto originario.

Per quanto riguarda la modifica di prospetto di cui al punto 7, trattandosi di realizzazione di una "luce" e non di un'apertura diretta su muro di confine, si potrebbe presentare al Comune di una SCIA in sanatoria secondo l'art. 36-bis (Accertamento di conformità nelle ipotesi di parziali difformità) del DPR 380/01. Tuttavia i costi tecnici di presentazione della SCIA sono molto onerosi e per sanare tale modifica si dovrebbe ottenere l'approvazione del condominio poiché la facciata è un bene comune. Si ritiene economicamente più vantaggioso ripristinare la situazione originaria abolendo la "luce" e realizzando una canna di aereazione.

Infine, per quanto riguarda la modifica di cui al punto 2, si rende necessario ripristinare l'assetto d'origine del soggiorno e del corridoio realizzando i tramezzi che dividevano i due ambienti al fine di ridurre la superficie del vano soggiorno e garantire, così, il corretto rapporto aeroilluminante tra la superficie del pavimento e la superficie finestrata nel vano soggiorno. Una volta espletati i

superiori adempimenti sarà necessario provvedere all'aggiornamento della planimetria catastale mediante la redazione del documento DOCFA da parte di un tecnico abilitato da presentare all'Agenzia delle Entrate-Servizi Catastali. I costi di regolarizzazione edilizia e catastale saranno quantificati al paragrafo 6.

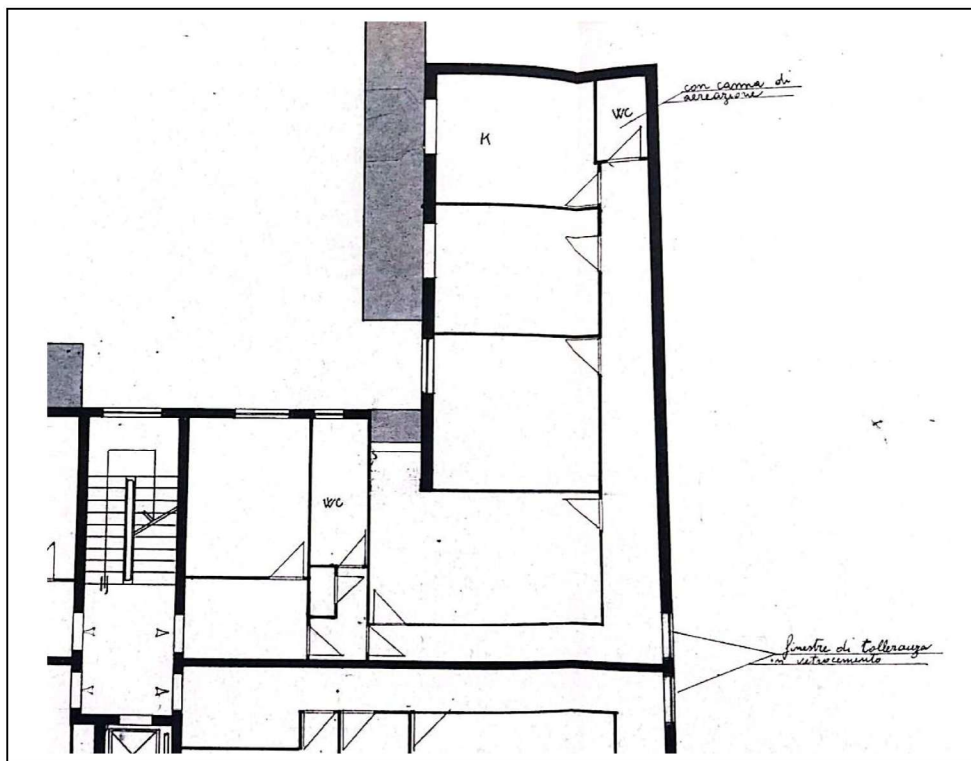
Estratto grafico del progetto di variante autorizzato

Rispetto ai grafici di progetto della seconda variante n. 149 del 14/02/1976 (**All. 16**) approvati dalla commissione edile nella seduta del 20/11/1975, all'atto del sopralluogo del 14/03/2025 la

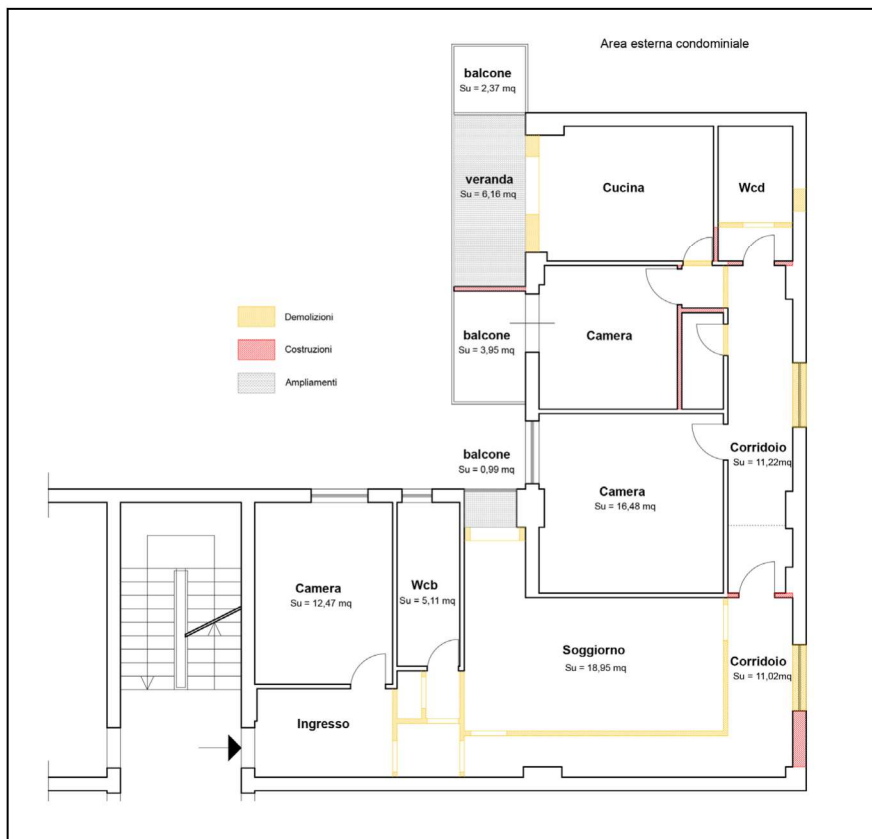
Planimetria di rilievo attuale con indicazione delle difformità rispetto al grafico di progetto autorizzato

10. è stato realizzato un tramezzo che separa la veranda dalla porzione di balcone antistante la camera.

= € 2.350,00 + € 10.000,00 + € 1.312,50 + € 1.782,00 = **€ 15.444,50 salvo conguagli da parte degli uffici competenti o dei professionisti incaricati.**

I costi come sopra determinati per la regolarizzazione edilizio-urbanistica e catastale saranno detratti dal valore di stima.
