# TRIBUNALE DI ROMA

Perizia dell'Esperto ex art. 568 c.p.c. Ing. Gravina Francesco, nell'Esecuzione Immobiliare 393/2024 del R.G.E.  
promossa da

| <b>Bene N° 1</b> - Appartamento ubicato a Roma (RM) - Via Castiglion Messer Marino n. 13, edificio 2, interno 8, piano 1 - 4 ..... | 5 |
| <b>Bene N° 2</b> - Garage ubicato a Roma (RM) - Via Castiglion Messer Marino n. 13, edificio 2, interno 13, piano S1 ..... | 6 |

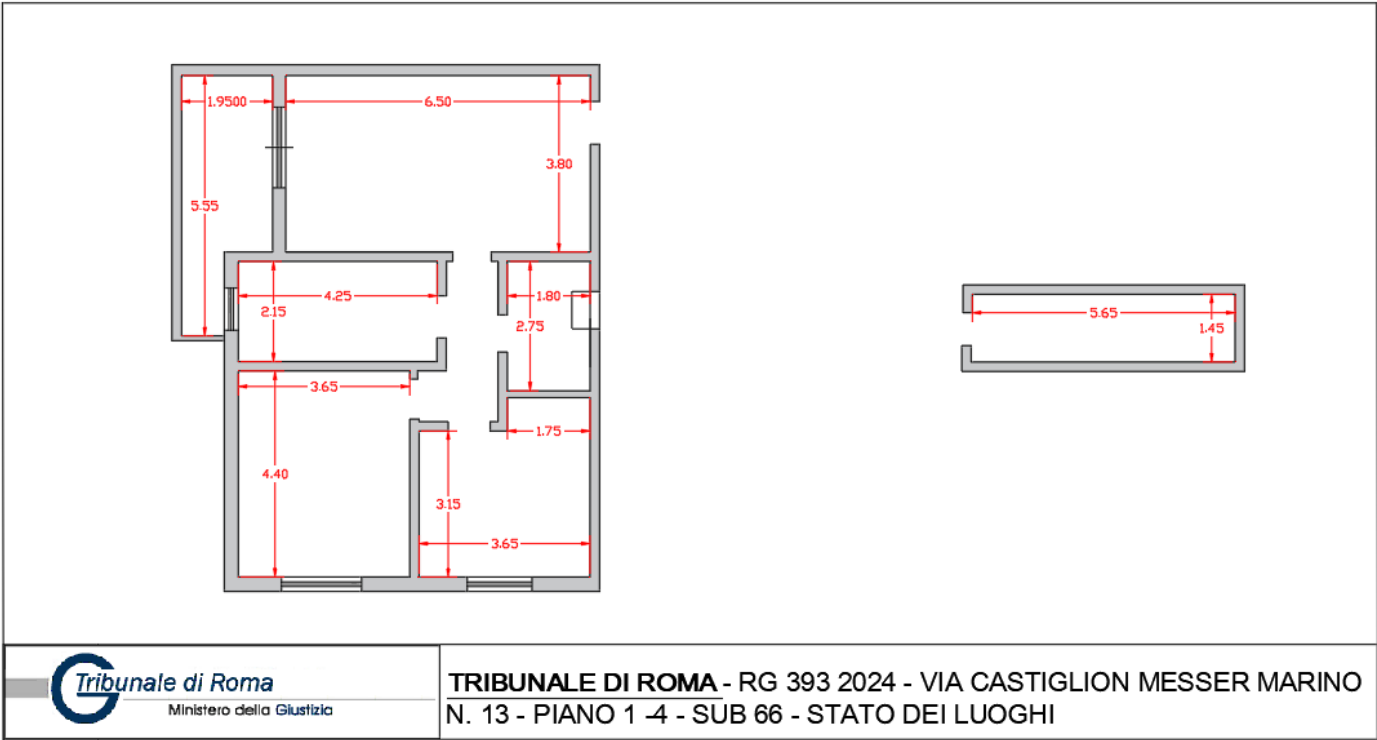
| Destinazione | Superficie Netta | Superficie Lorda | Coefficiente | Superficie Convenzionale | Altezza | Piano |
|---|---|---|---|---|---|---|
| Abitazione | 72,75 mq | 86,30 mq | 1 | 86,30 mq | 2,70 m | 1 |
| Balcone coperto | 9,00 mq | 10,75 mq | 0,40 | 4,30 mq | 2,70 m | 1 |
| Soffitta | 8,50 mq | 11,75 mq | 0,20 | 2,35 mq | 1,60 m | 4 |

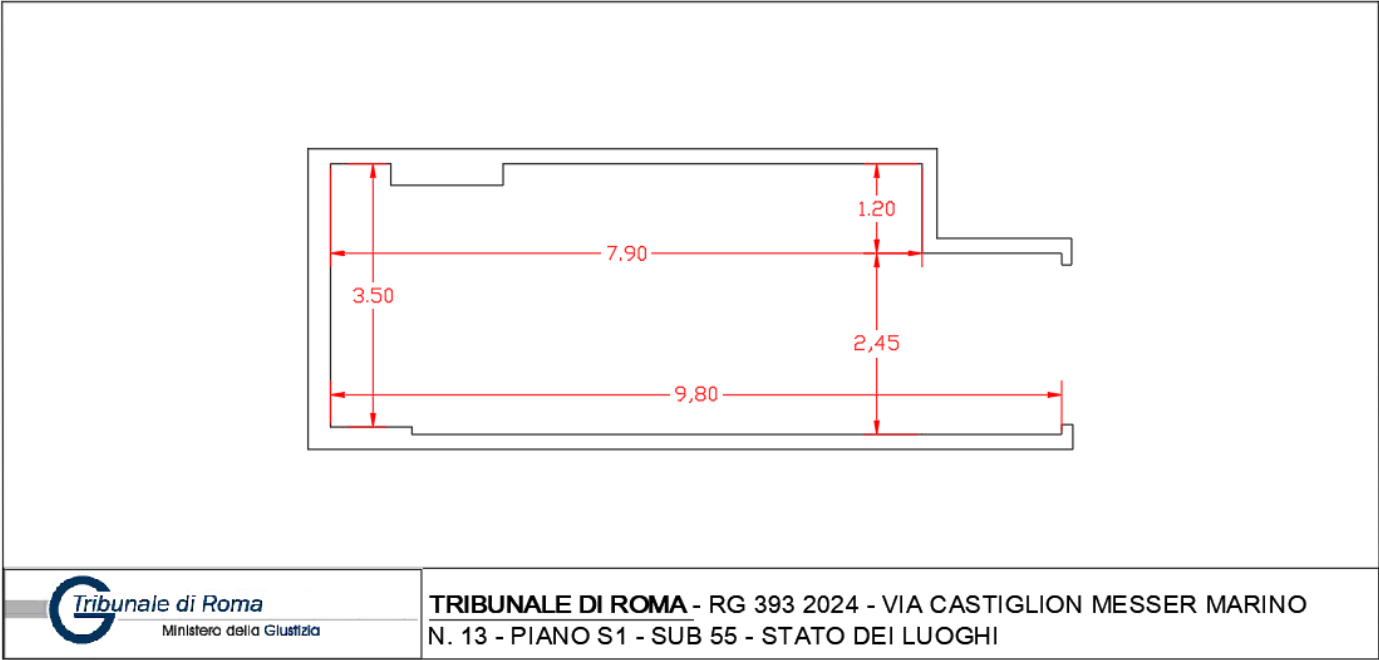
| Destinazione | Superficie Netta | Superficie Lorda | Coefficiente | Superficie Convenzionale | Altezza | Piano |
|---|---|---|---|---|---|---|
| Box | 33,00 mq | 36,00 mq | 0,5 | 18,00 mq | 2,60 m | S1 |

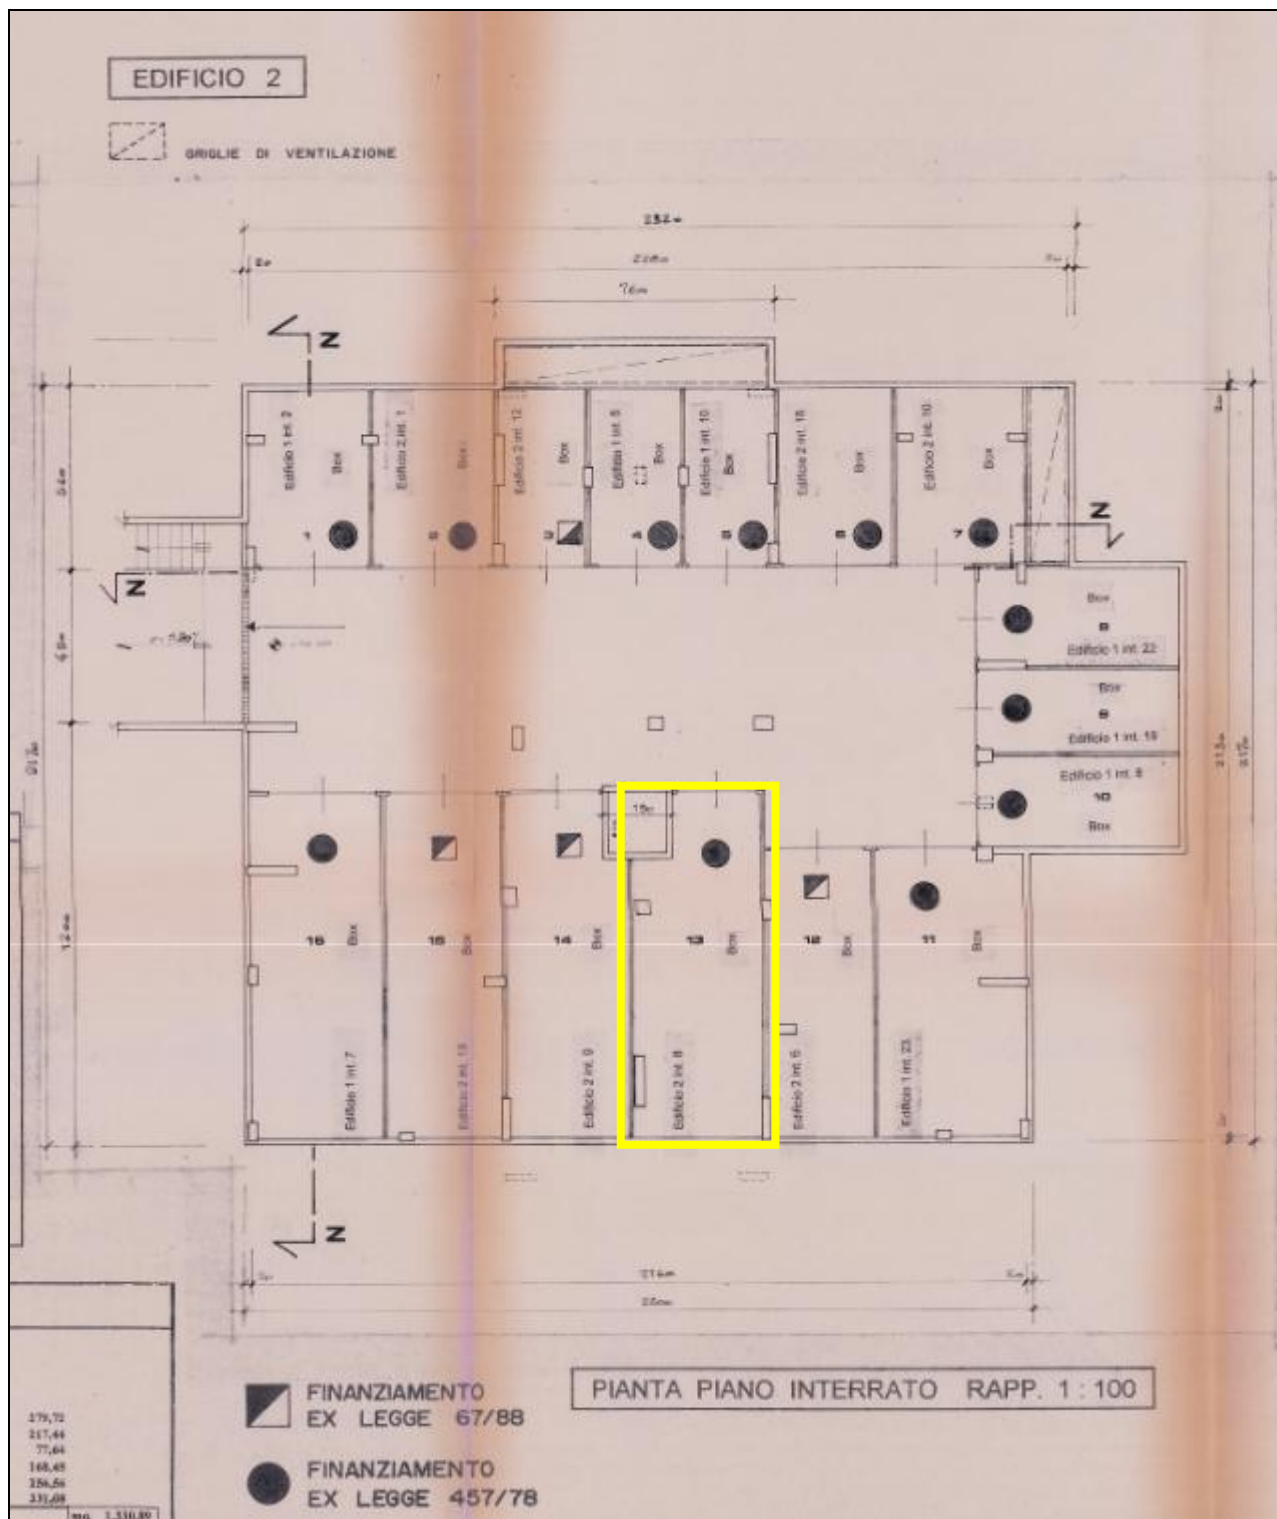
FIGURA 3: Stralcio elaborato grafico allegato alla D.I.A. del 2 marzo 2000 Circoscrizione VIII, prot. n. 10994 – Piano 1

Le verifiche relative alla conformità edilizia del cespite in esame, parte integrante del fabbricato oggetto di analisi, sono state effettuate considerando l'ultimo titolo edilizio valido per il complesso. Tale titolo corrisponde alla Denuncia Inizio Attività (DIA), giusta comunicazione del 2 marzo 2000 al Comune di Roma, Circoscrizione VIII, prot. n. 10994, ai sensi dell'art. 2, comma 60, punto 7, lett. g) della legge n. 662 del 23 dicembre 1996. Il
