**TRIBUNALE DI PALERMO**  
**SEZIONE VI CIVILE – ESECUZIONI IMMOBILIARI**

Procedura Esecutiva n. **371\_2019 R.G.Es.**

***RELAZIONE DESCRITTIVA***

**CERTIFICAZIONE FINE LAVORI  
DIVISIONE INTERNA DI DUE UNITÀ IMMOBILIARI PIGNORATE  
DALLE UNITÀ IMMOBILIARI CONTIGUE NON PIGNORATE  
ALL'INTERNO DI UNA VILLA MULTIFAMILIARE  
VIA SCORDIA, 5 - PALERMO.**

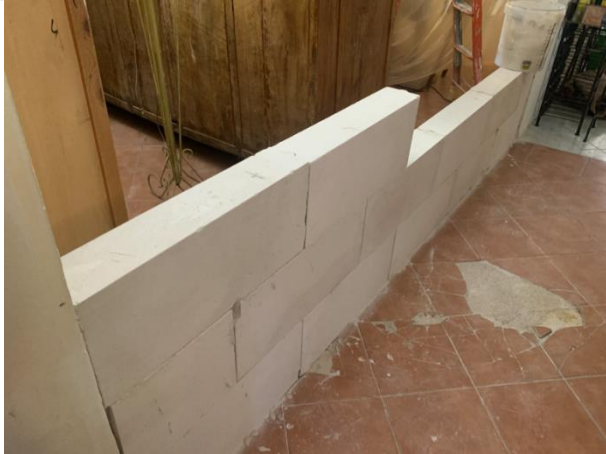
*Fase iniziale realizzazione parete in gasbeton (PT)*

| VERBALE | SINTESI ATTIVITA' EDILIZIA E DI DIREZIONE LAVORI |
|---|---|
| <b>N.2</b><br><b>20/11/2024</b> | <b>Sono state eseguite le seguenti opere:</b> continuazione costruzioni dei muri divisorii in gasbeton con un sal 80%; 2) demolizione nell'immobile pignorato del piano terra di una piccola parte del tramezzo divisorio per consentire l'accesso diretto da corte esterna; 3) demolizione nell'immobile pignorato del piano primo di una piccola parte della parete in cartongesso |

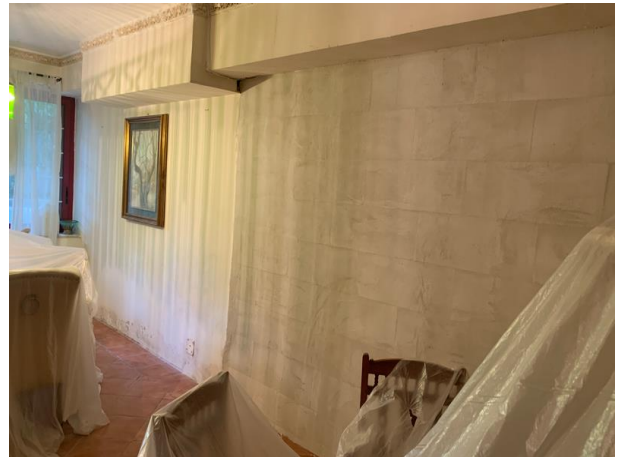
*Fine costruzione parete longitudinale in gasbeton (PT)*

| VERBALE | SINTESI ATTIVITA' EDILIZIA E DI DIREZIONE LAVORI |
|---|---|
| <b>N.3</b><br><b>21/11/2024</b> | <b>Sono state eseguite le seguenti opere:</b> 1) terminati i lavori di costruzione dei muri divisorii in gasbeton; 2) rifinitura e completamento delle aperture realizzate 3) inizio lavori per la chiusura del solaio con lavori propedeutici alla messa in posa della lamiera in acciaio di spessore 5 mm previa verifica delle caratteristiche tecniche e del certificato di garanzia quest'ultima. In particolare sono stati realizzati nella piastra 14 fori dove, previo riempimento dell'ancorante chimico, sono stati inseriti tasselli metallici filettati. |

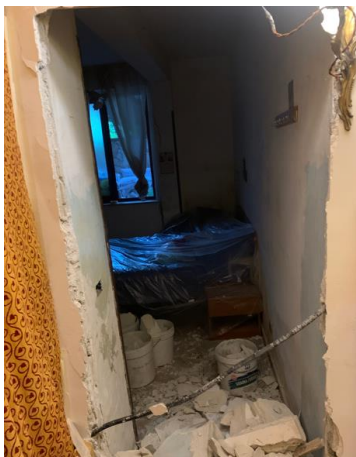
*Vano di comunicazione nel muro divisorio (PT)*

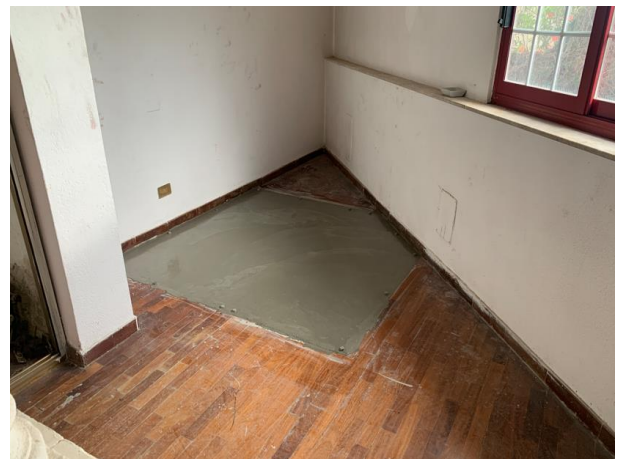
*Chiusura del solaio con applicazione piastra acciaio (P1)*

| VERBALE | SINTESI ATTIVITA' EDILIZIA E DI DIREZIONE LAVORI |
|---|---|
| <b>N.4</b><br><b>22/11/2024</b> | <b>Sono state eseguite le seguenti opere:</b> 1) completata la chiusura del solaio con applicazione del geolite magma mediante colaggio uniforme all'estradosso della piastra di acciaio 2) chiusura botola di comunicazione presente nel tetto dell'immobile del primo piano con inserimento di 6 barre filettate in acciaio da diametro di 14 mm e successiva messa in posa del cartongesso. |

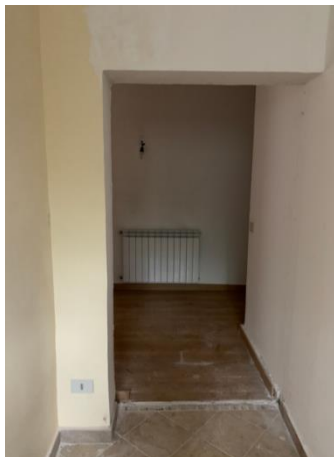
*Realizzazione vano di comunicazione (P1)*

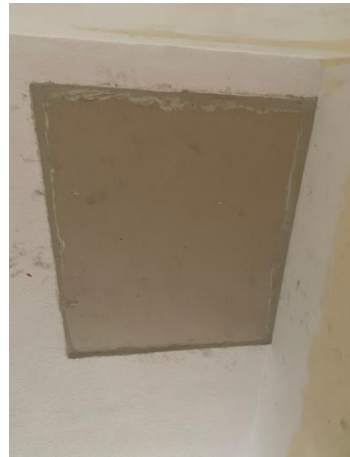
*Chiusura definitiva della botola tetto (P1)*
