## **Tribunale di Milano (Mi)**

### **LIQUIDAZIONE GIUDIZIALE - R.G. 728/2025**

### **PERIZIA IMMOBILIARE**

- Unità Immobiliare residenziale in Rho (Mi) Via Caduti per la Patria n.13
- Box auto al piano interrato sito in Rho (Mi), Via Caduti per la Patria n. 9

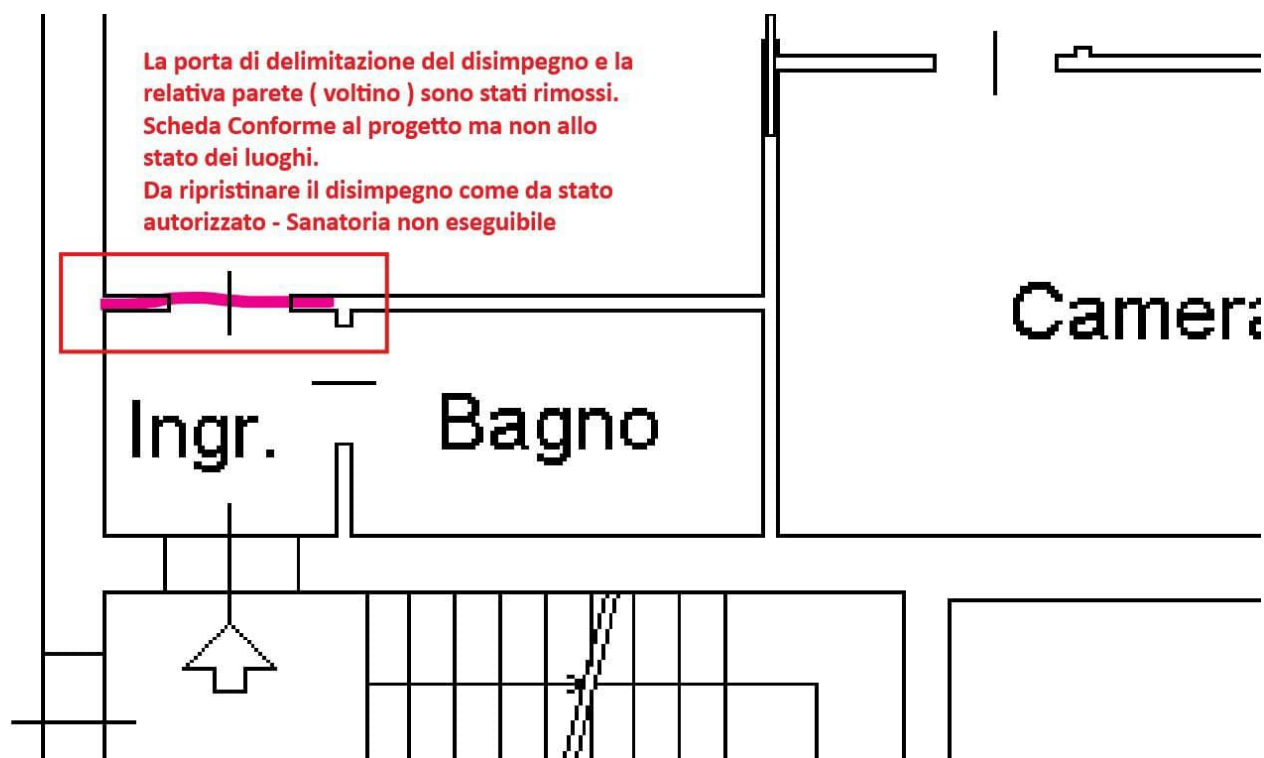
La situazione catastale dell'appartamento non risulta conforme allo stato di fatto degli immobili, in quanto risulta esserci una differenza tra lo stato dei luoghi e la scheda catastale. Nella zona dell'ingresso è stata rimossa una porta che delimita il disimpegno). Non è pertanto possibile dichiarare la conformità ai sensi della legge 122/2010 se non prima della ricostruzione della parete ed il posizionamento della porta.

Vedi di seguito schema grafico della difformità riscontrata:

La sanatoria non è possibile eseguirla in quanto non sarebbero garantiti i requisiti minimi del RLI (Regolamento Locale di Igiene). Ai fini della regolarizzazione dovrà essere ricostruita la parete e posata nuovamente la porta, al fine di garantire l'esistenza del disimpegno, così come autorizzato dalla pratica edilizia autorizzativa.
