**Ing. Francesco Dattilo**  
consulente tecnico d'ufficio

**Foto n. 1:** foto prospettica del lotto n. 1 ubicato nel comune di Feroletto Antico (si osservi l'elettrodotto, che attraversa la particella 155 del foglio di mappa 22 di Feroletto Antico).

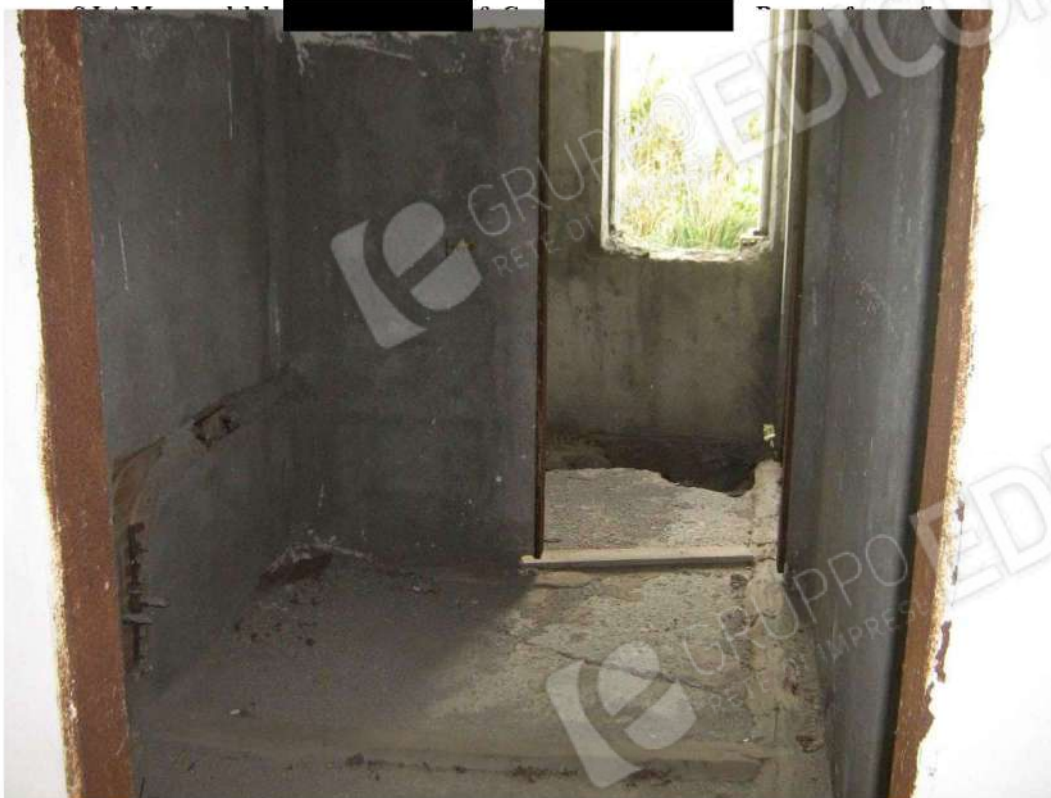
**Foto n. 38:** particolare vano posto al piano terra; da notare la fessura *sub*-verticale della parete - Fabbricato "A" (lotto n. 4).

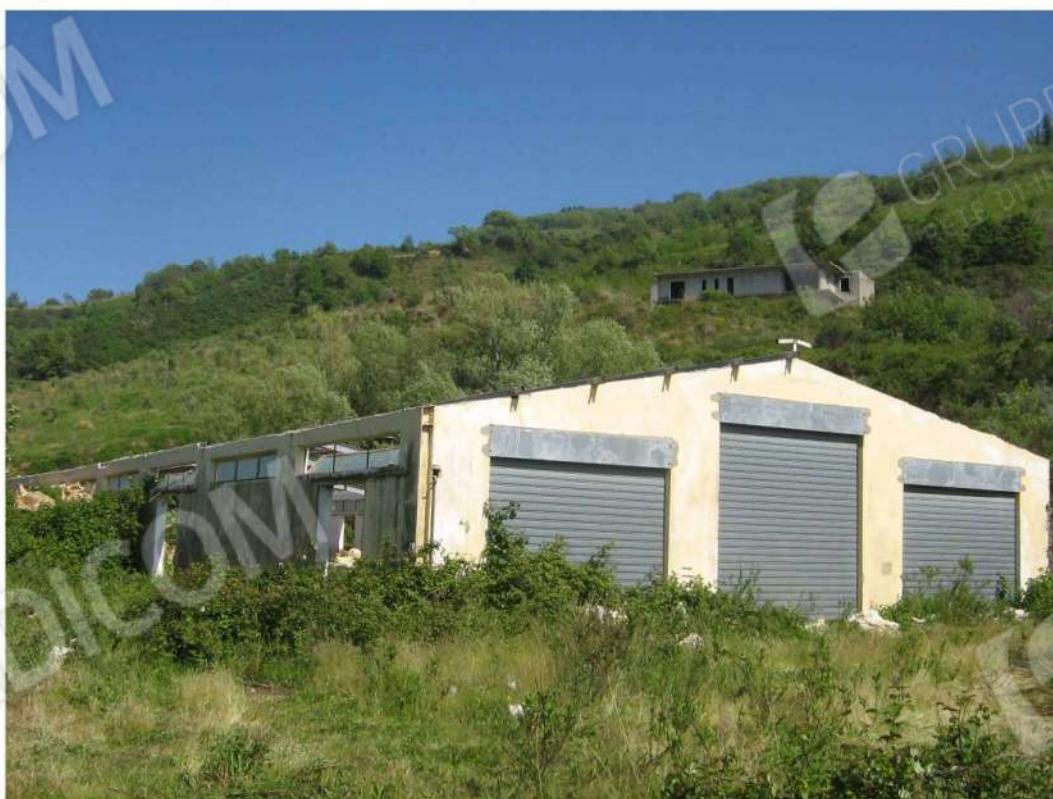
**Foto n. 79:** foto prospettica fabbricato “E” adibito ad allevamento – da notare che la struttura di copertura è stata oggetto di furto (lotto n. 4).

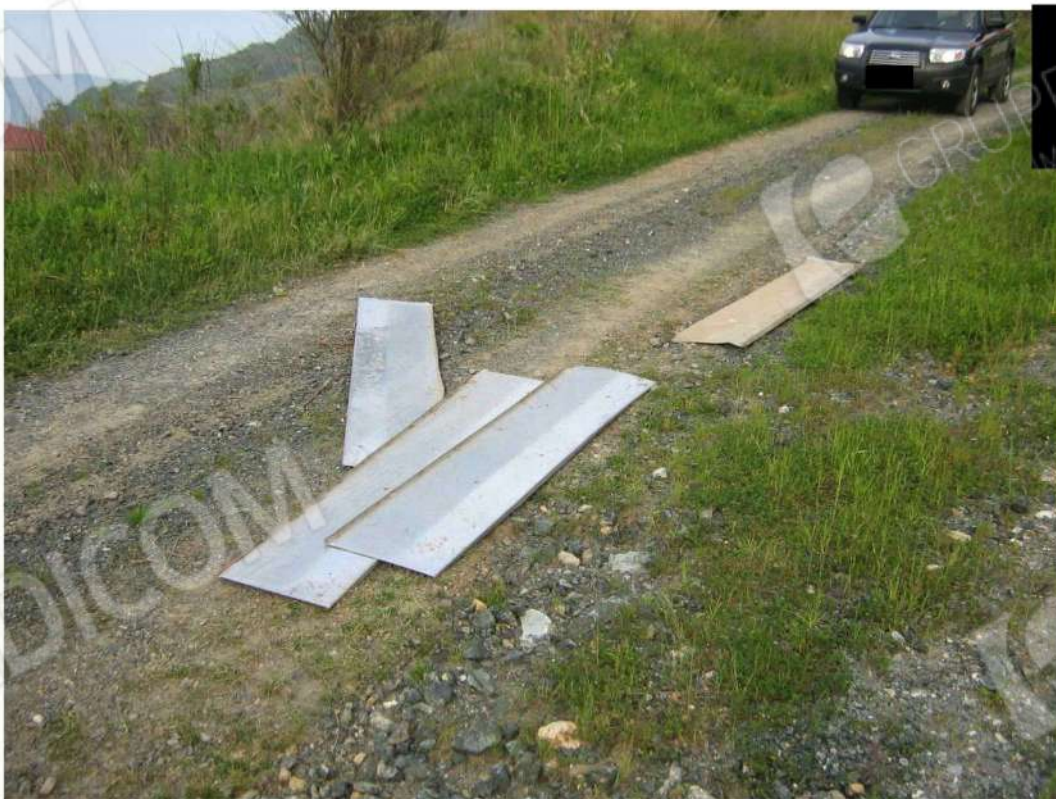
**Foto n. 97:** particolare arcarecci rimossi dalla struttura di copertura - foto scattata in data 2 maggio 2008 - Fabbricato "E" (lotto n. 4).

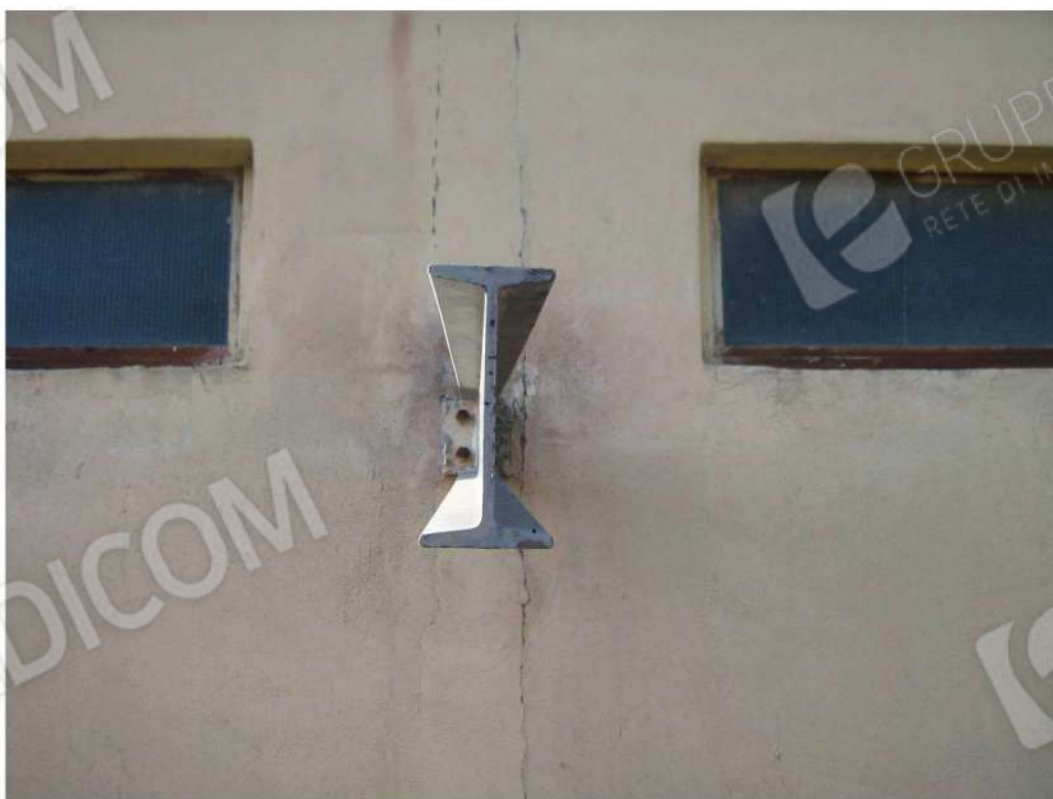
Foto n. 134: particolare della trave a mensola che avrebbe dovuto sostenere la copertura lungo il perimetro del fabbricato “I” (lotto n. 3).

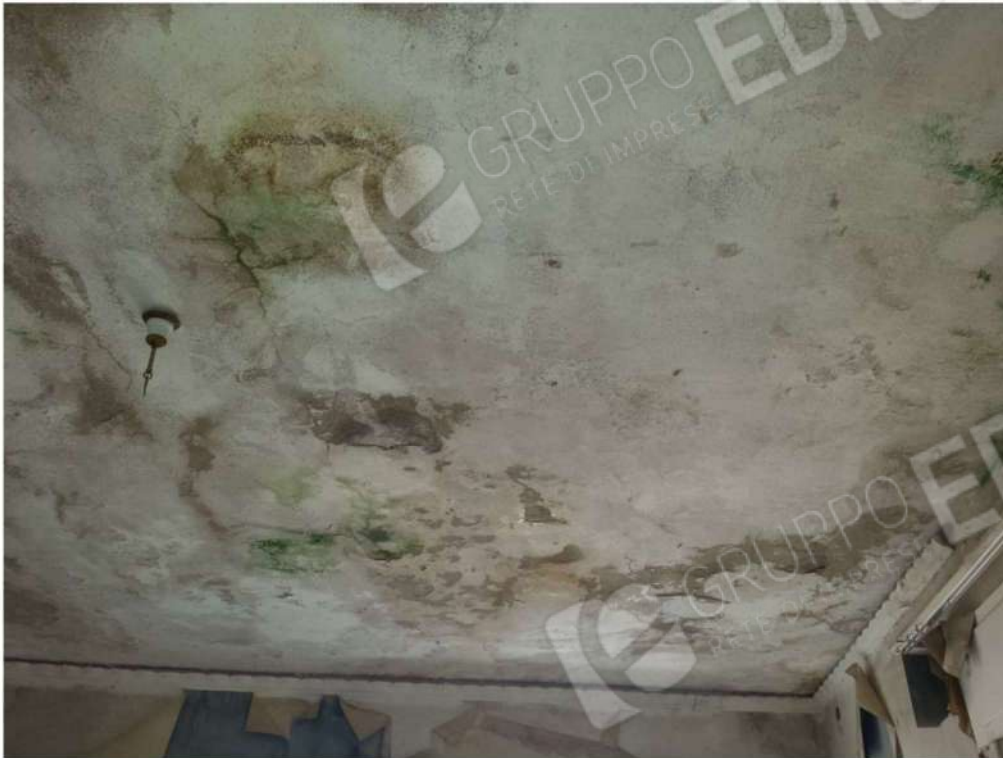
**Foto n. 149:** Macchie d'umidità causate dalle infiltrazioni di acqua meteorica provenienti dalla copertura riscontrate sull'immobile sito in Maida (lotto n. 6).

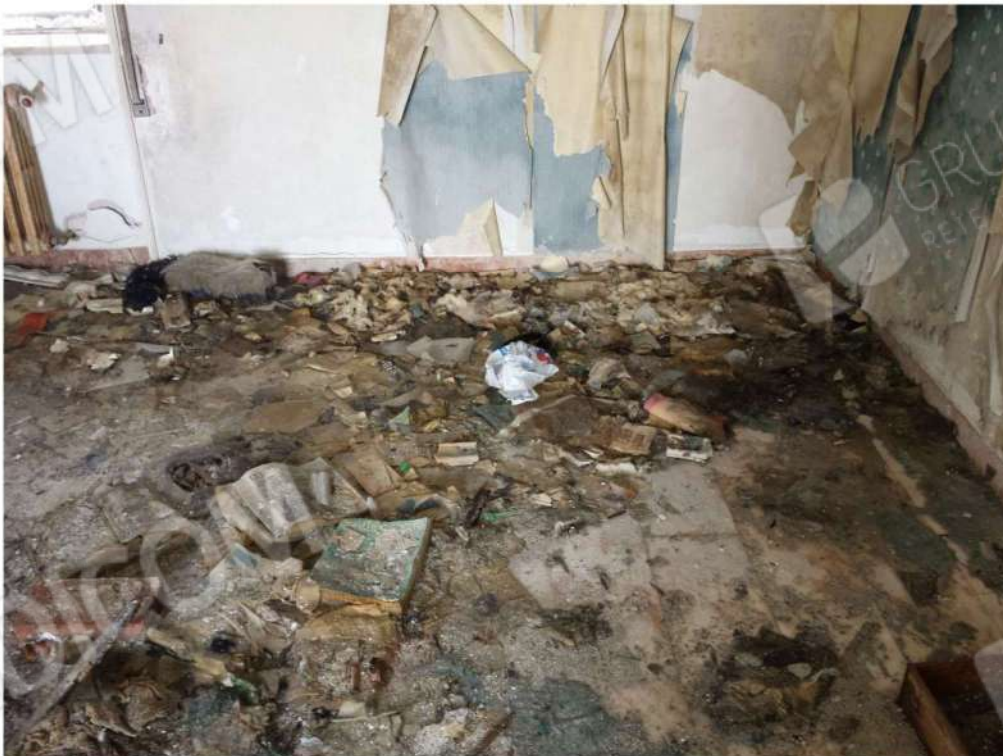
**Foto n. 150:** Materiale vario (degradato a causa delle infiltrazioni provenienti dalla copertura) depositato al piano primo dell'immobile sito nel comune di Maida (lotto n. 6).

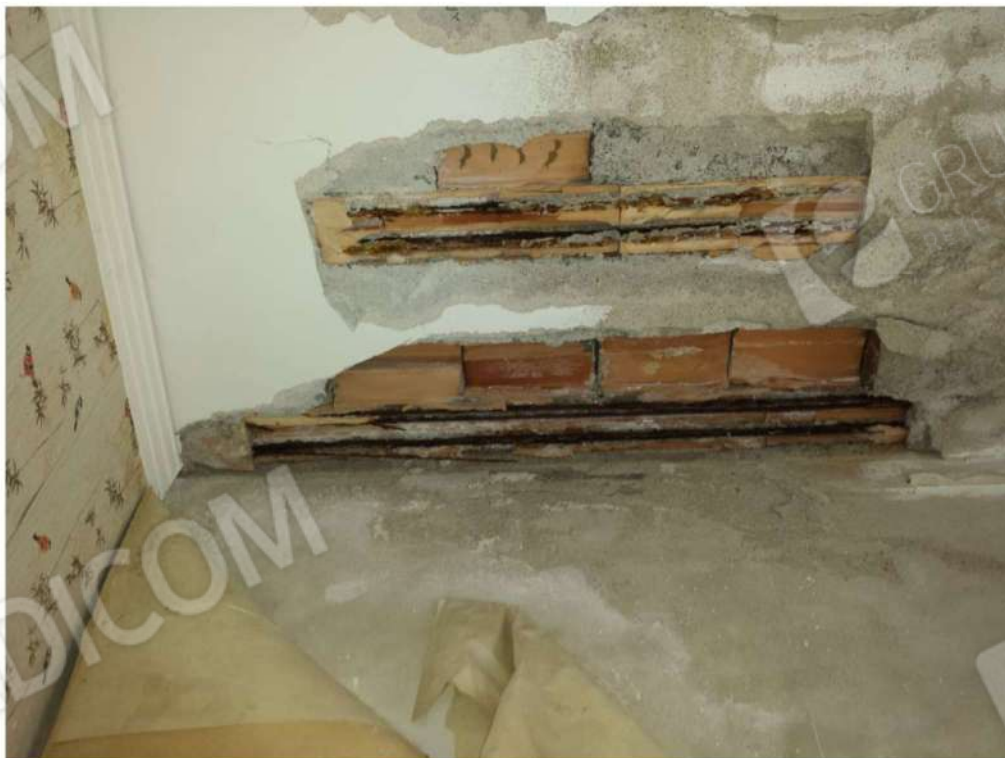
**Foto n. 152:** Danni al solaio causati dalle infiltrazioni di acque meteoriche provenienti dalla copertura dell'immobile sito nel comune di Maida (lotto n. 6).

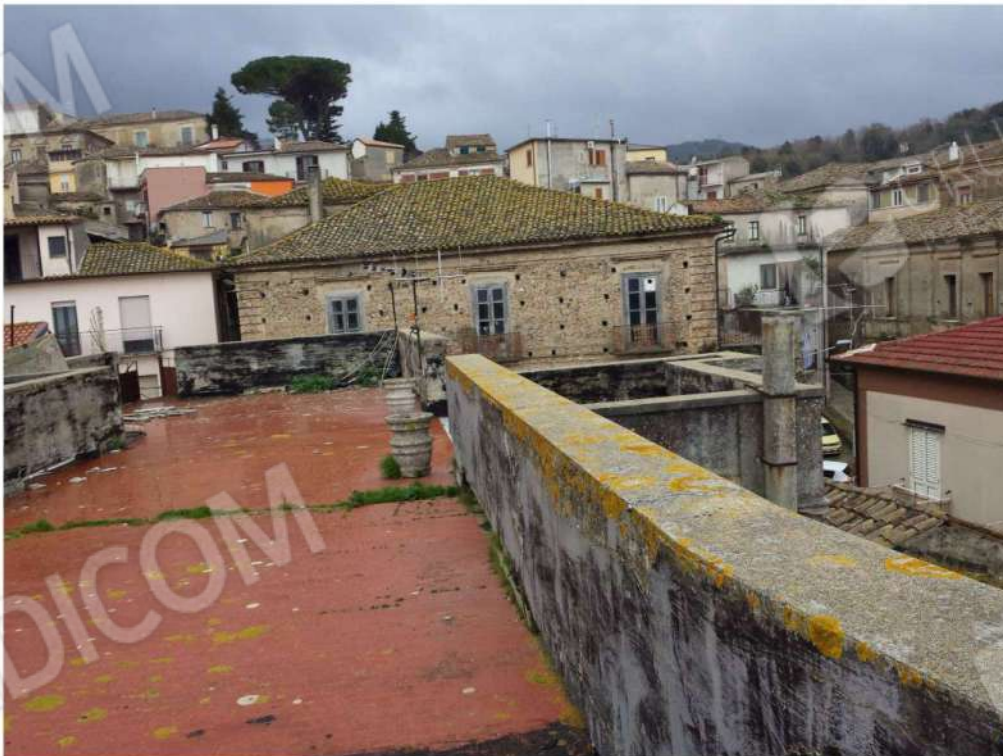
**Foto n. 154:** Copertura piana dalla quale provengono le infiltrazioni di acqua meteorica riscontrate al primo piano (secondo fuori terra) dell'immobile sito nel comune di Maida (lotto n. 6).
