#### **Esecuzione Immobiliare R.G.Es. 510/2024**

#### **PERIZIA DI STIMA IMMOBILIARE PER PUBBLICITA'**

##### **LOTTO UNICO**

Appartamento, sito in  
**Palermo, Via Generale Euclide Turba n. 22-22-24, piano terra,**  
**individuato al NCEU Foglio 60, Particella 311, subalterno 17**

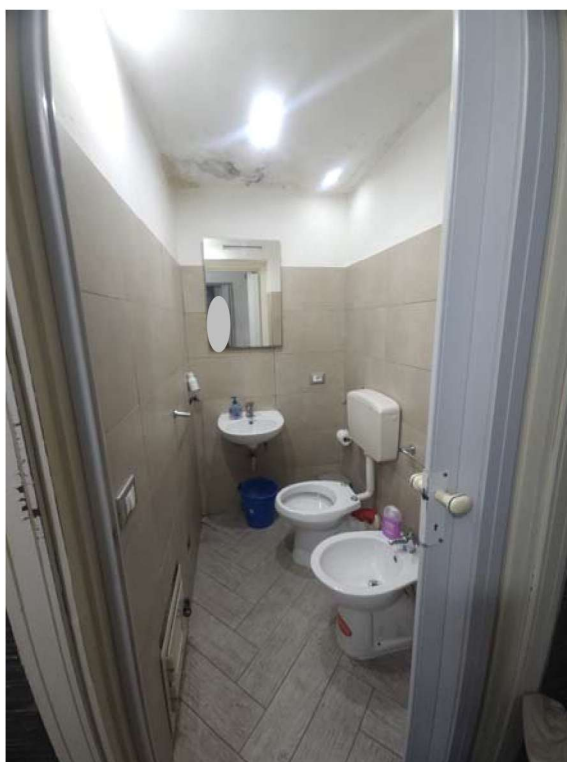
**Foto n. 20:** wc-d adiacente all'ingresso

Sono presenti delle macchie di umidità nel controsoffitto del wc-d (foto n. 20).

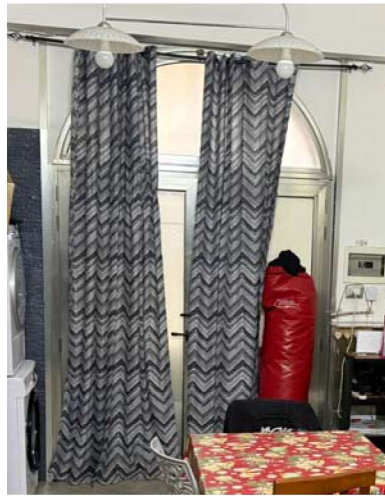
Foto n. 22 – 23: Vano porta/finestra civico n. 22 – esterno - interno

Inoltre, l'ingresso all'ex sub 3 avveniva direttamente dal civico n. 22 di via Generale Euclide Turba. Dalla planimetria catastale del 2014 (**All. n. 10**), successiva alla fusione con i sub 2 e 3, si rileva che l'accesso all'immobile sopra citato è stato variato il predetto vano di accesso, con una finestra e una porta finestra. Inoltre, l'ultimo aggiornamento catastale, depositato in data 2020 (**All. n. 11**), riporta la presenza di una finestra e non più di una porta-finestra, che corrisponde allo stato dei luoghi. Infatti in sede di sopralluogo è stato rilevato, tra la grata esterna di protezione in ferro e l'infisso in vetro e alluminio interno, un muretto alto circa 1 metro, realizzato sul prospetto principale e un infisso interno in vetro e alluminio a doppia anta, di una porta finestra (foto nn. 22-23), determinando una variazione di prospetto su pubblica via.

- apertura di un vano porta sulla muratura interna portante per consentire la comunicazione tra gli stessi ex sub 2 e 3;
- ampliamento del vano porta che consente il passaggio dalla cucina all'ingresso originario;
- apertura vano porta d'ingresso che oggi consente l'accesso all'immobile dall'androne condominiale;
- realizzazione di un muretto nell'originario vano porta esterno al civico n. 22 determinando una variazione di prospetto.

- Per la dismissione del muretto nel vano porta finestra d'ingresso al civico n. 22 e il relativo ripristino murario: € 600,00.
