# COMUNE DI **COMUNANZA**

Frazione Casale - 63087 Comunanza (Ap)

## PERIZIA TECNICA ESTIMATIVA FABBRICATO

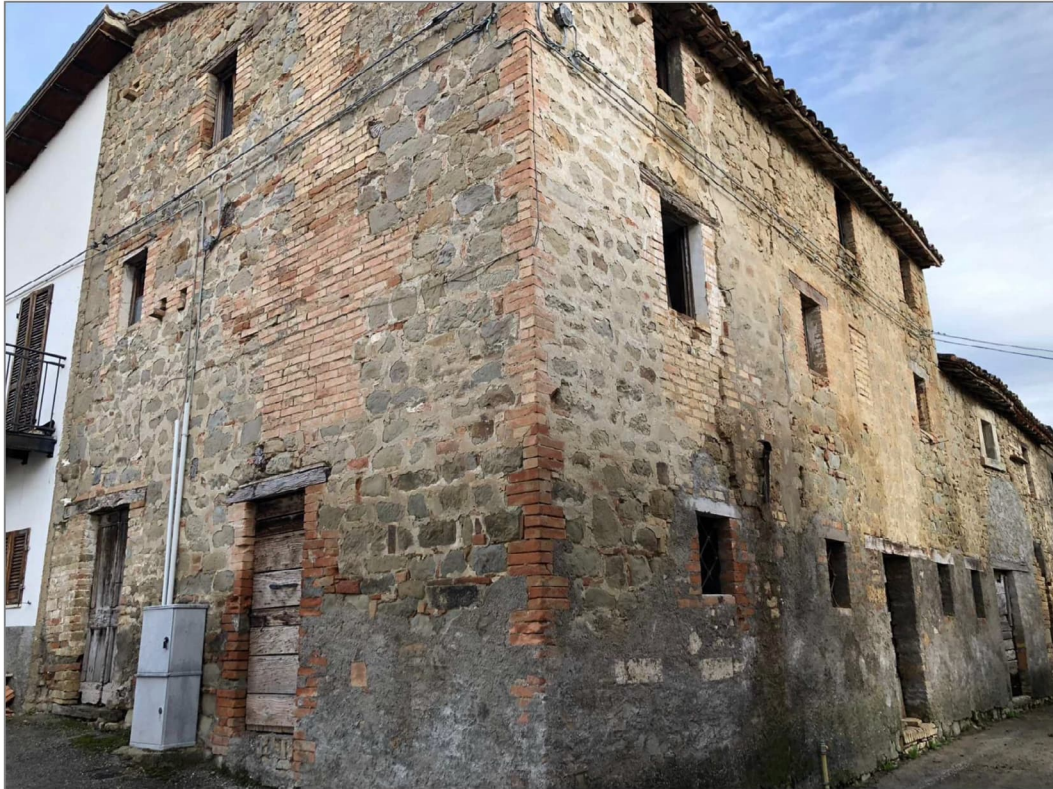
ESTERNO

Il fabbricato che ospita i locali da periziare, si presenta esternamente e strutturalmente in un pessimo stato di conservazione ed in condizioni di pericolo di collasso.

La sua struttura portante risulta essere in pietra i solai di piano in legno, le poche tramezzature interne rimaste in piedi sono in laterizio ed il solaio di copertura in legno presenta notevoli cedimenti e le travi dell'orditura principale sono per in gran parte ammalorate ,
