Tribunale di Alessandria
PROCEDURA DI ESECUZIONE IMMOBILIARE

RAPPORTO DI VALUTAZIONE
Lotto 001

Bene: VIA EMILIA *** - Tortona (AL) - 15057

Corpo: FABBRICATO IN CORSO DI COSTRUZIONE

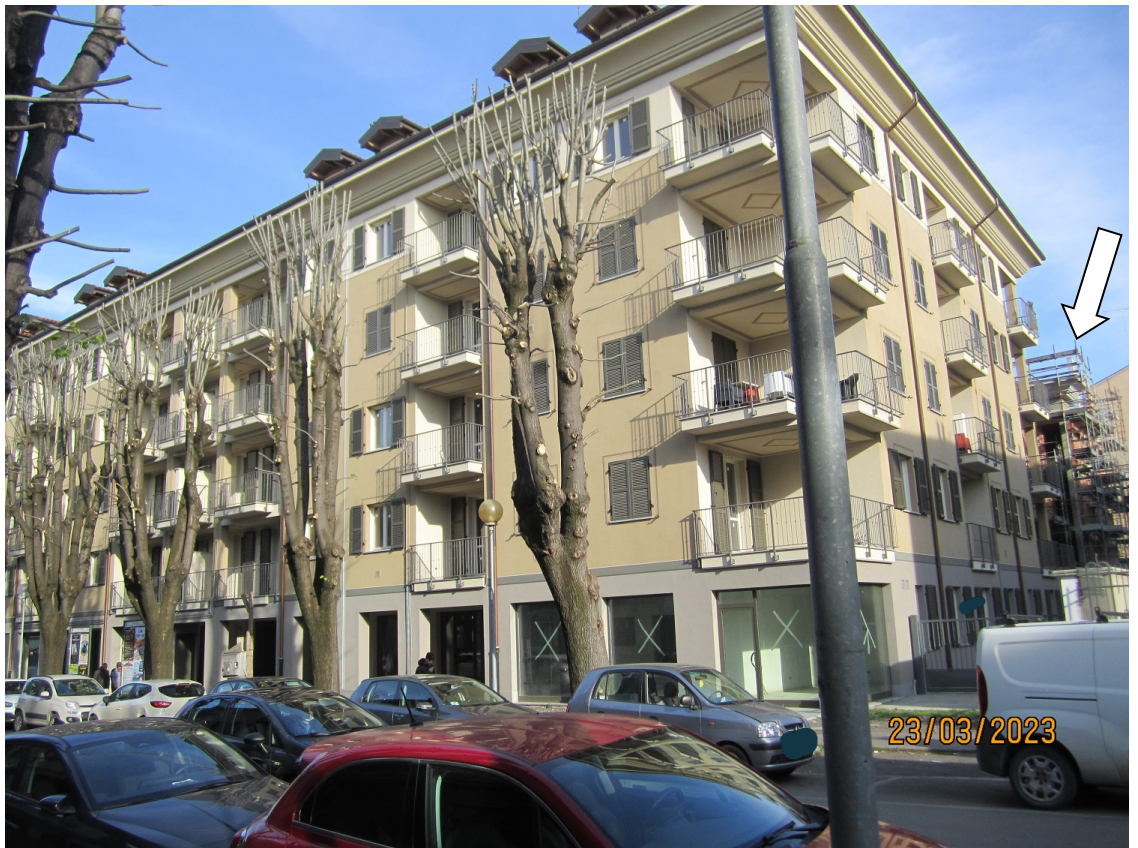
FOTO 1

La palazzina “A” su via Emilia, praticamente ultimata e parzialmente già’ abitata. Indicata con la freccia, sul retro, si intravede la **palazzina “B”** in struttura, meta’ della quale e’ oggetto di esecuzione.

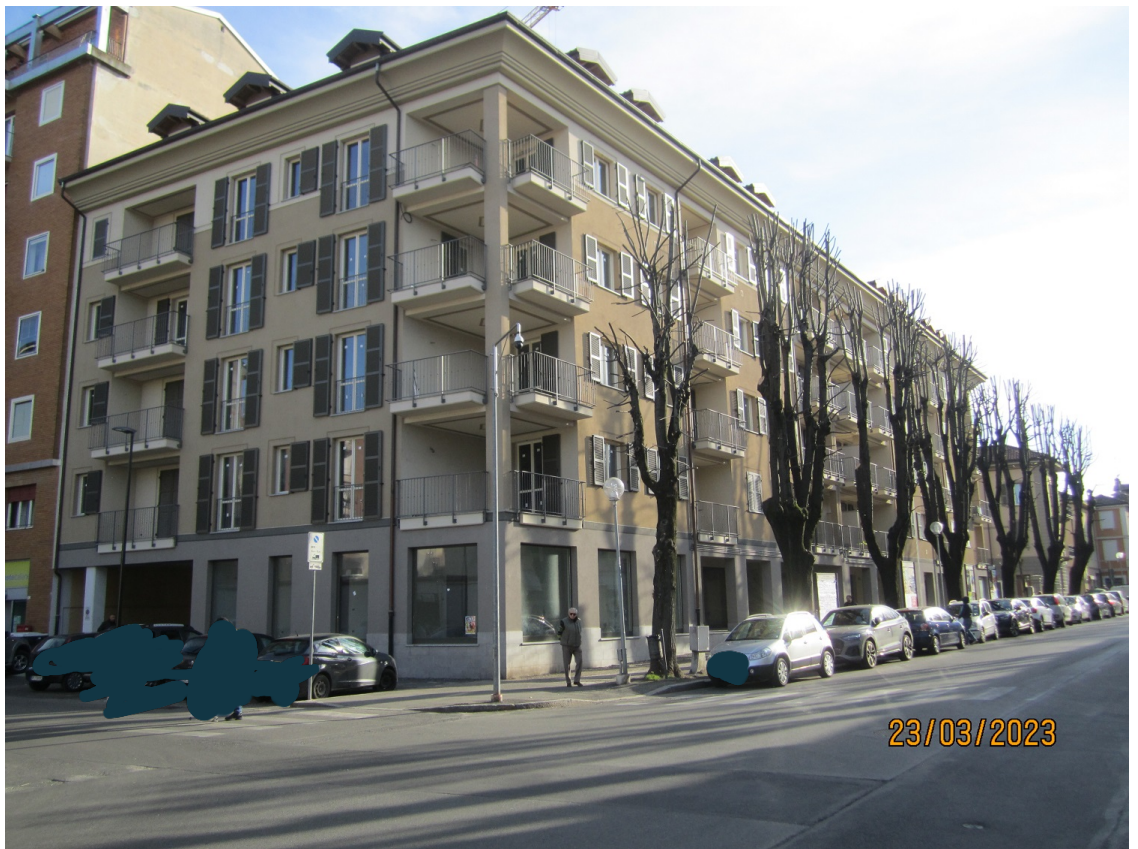
FOTO 2

La palazzina “A” di 5 piani f.t. (qui ripresa dall’angolo via Emilia-via U. Visconti) comprende tre vani scala (A, B e C)

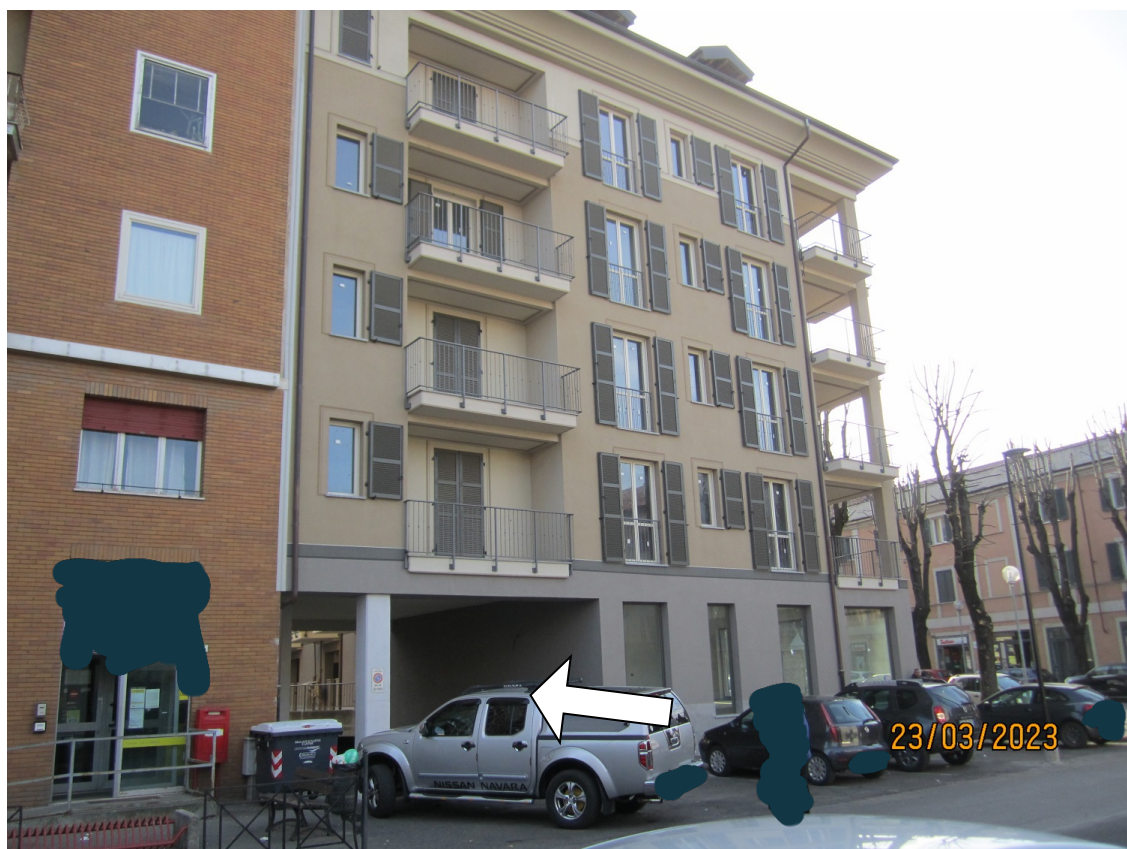
FOTO 3

Il prospetto della palazzina "A" su via U. Visconti. Indicato con la freccia l'accesso carraio ai due piani interrati ad uso garages (complessivamente n. 99 per l'intero complesso).

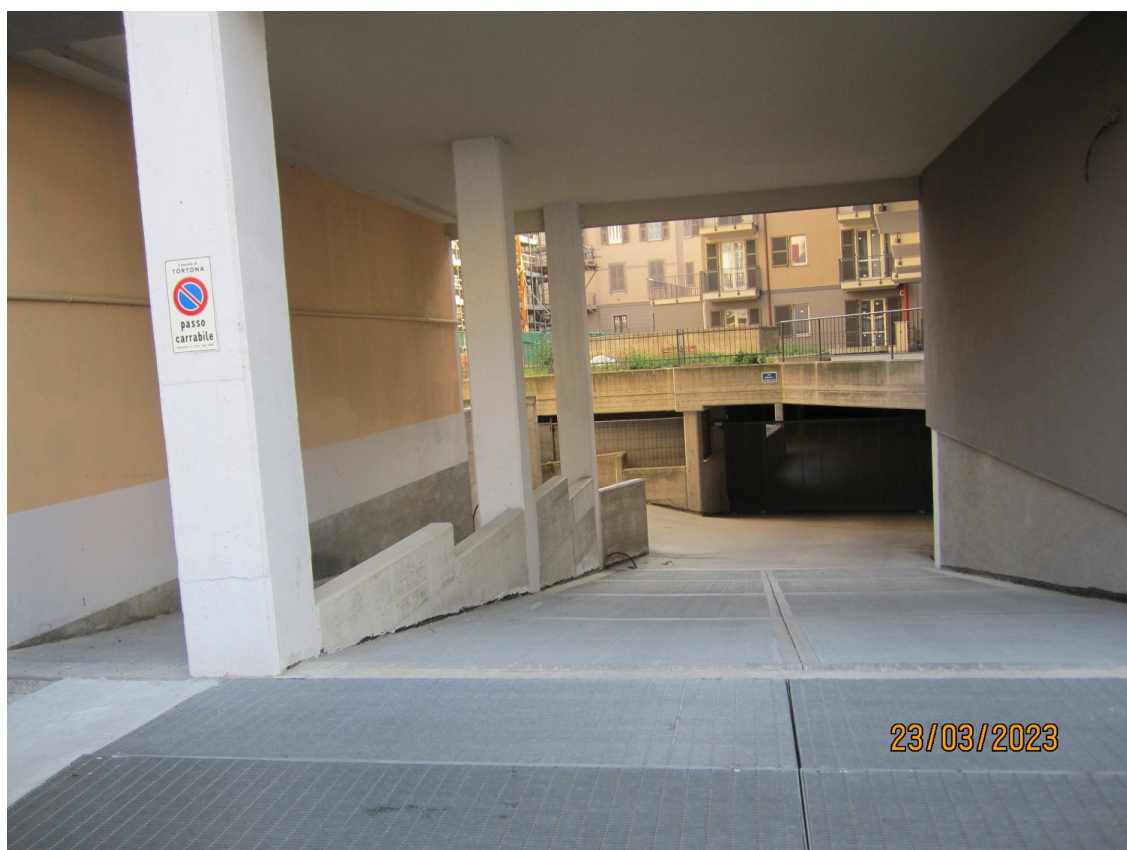
FOTO 4

Primo piano della rampa di accesso carraio ai due piani interrati del complesso immobiliare costituito dalle palazzine "A" e "B".

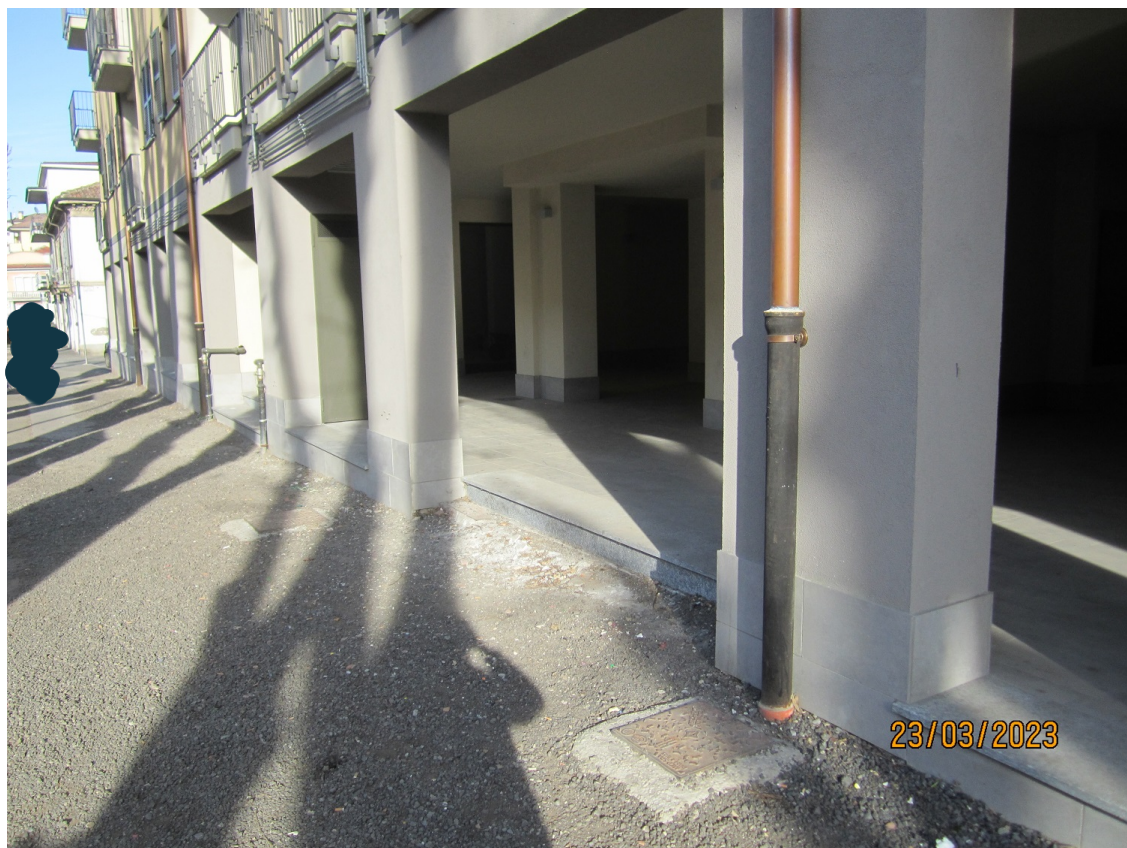
FOTO 5

La palazzina "A" su via Emilia presenta un porticato dal quale, con due ampi androni, si accede pedonalmente alla palazzina "B" dove si configurano due vani scala (la scala D, oggetto di esecuzione e la scala E)

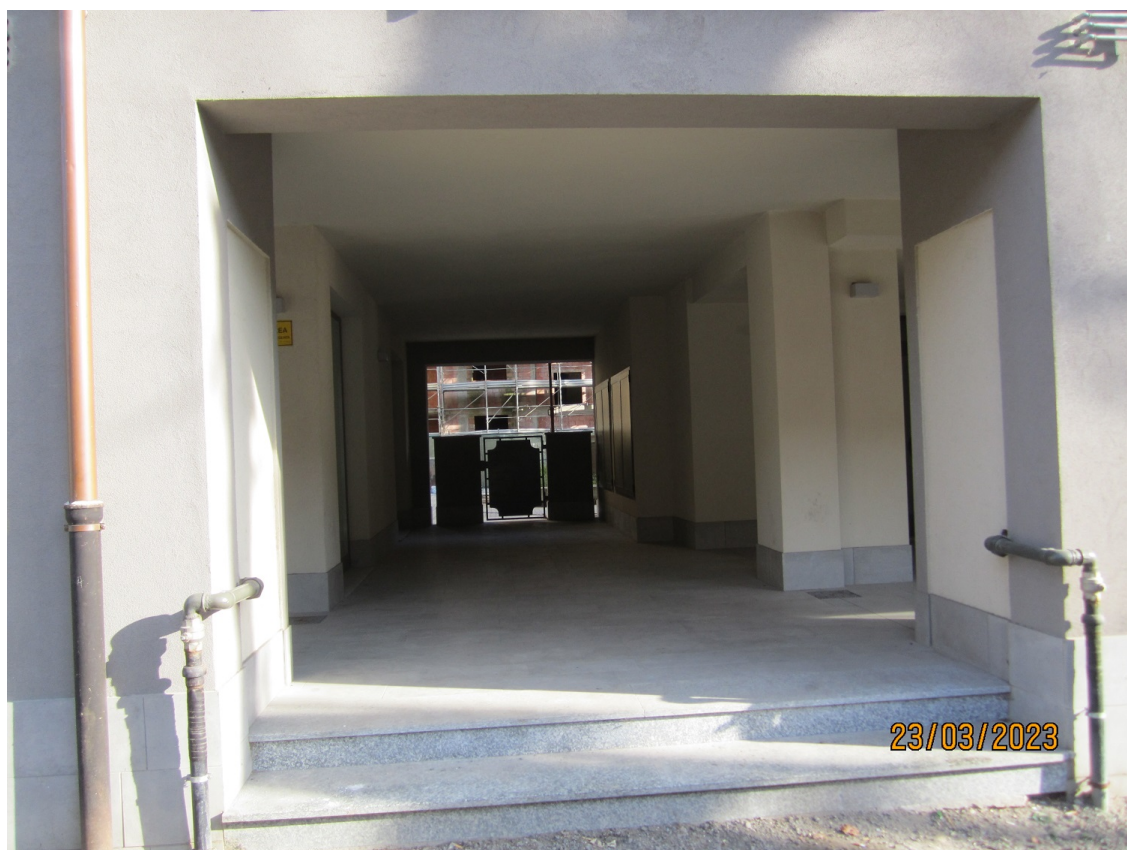
FOTO 6

L'androne di passaggio pedonale che da' accesso all'immobile oggetto di esecuzione (corrispondente alla scala D della palazzina "B" in struttura, che si intravede sul fondo). L'accesso e' regolato da cancelletto con citofono.

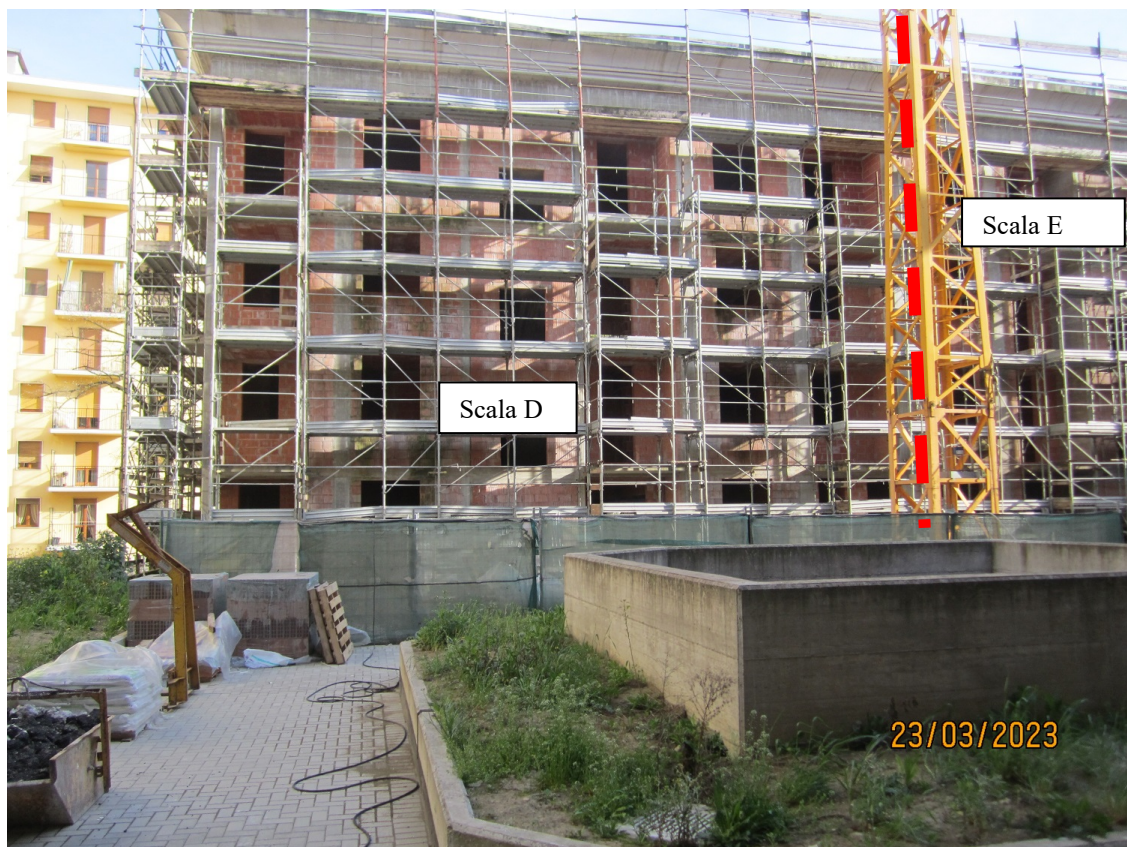
FOTO 7

La palazzina “B” in corso di costruzione, vista dal cortile interno. In esecuzione e’ la parte corrispondente alla scala D. L’attigua scala E e’ della stessa proprieta’.

In primo piano il “pozzo” delimitato da parapetto e aiuola verde che consente di vedere, alla quota del secondo piano interrato, il ritrovato archeologico.

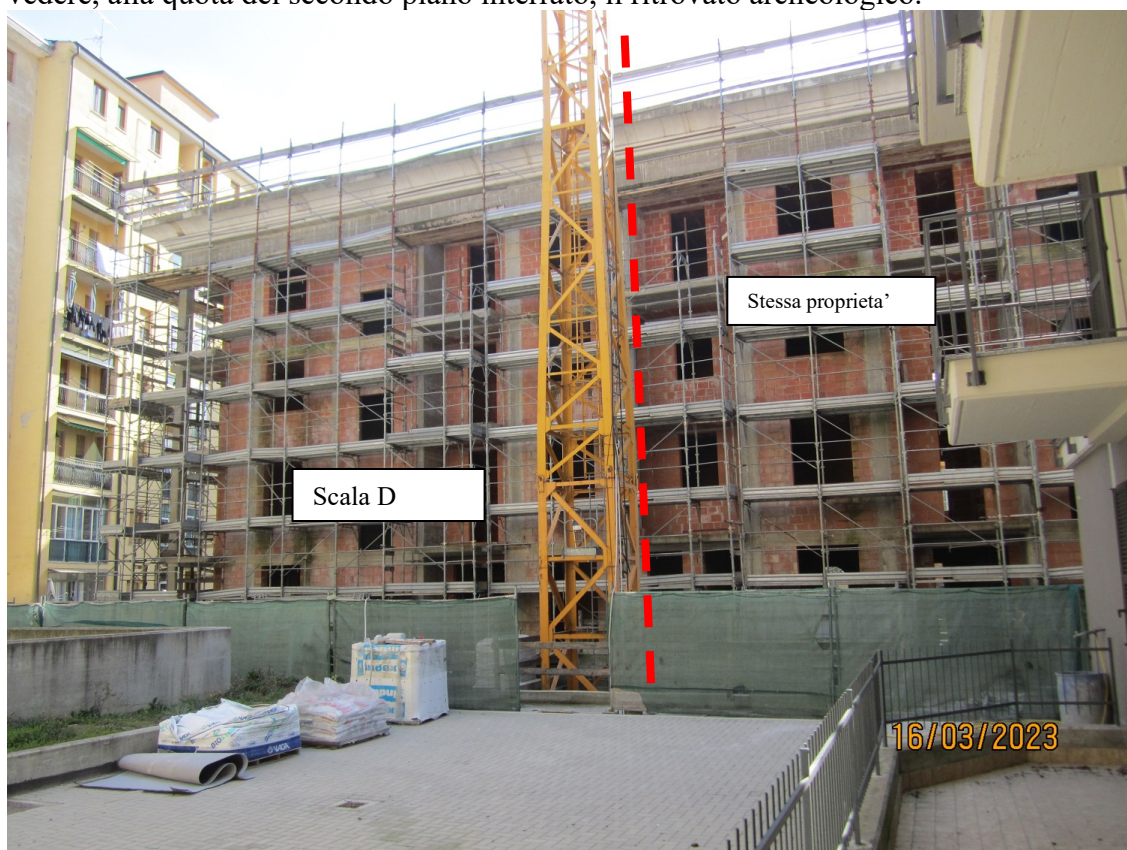
FOTO 8

La palazzina “B” nel suo insieme, lato cortile comune. In esecuzione la porzione corrispondente alla scala D dove sono previsti 12 alloggi sui 4 piani f.t., oltre due mansarde nel sottotetto.

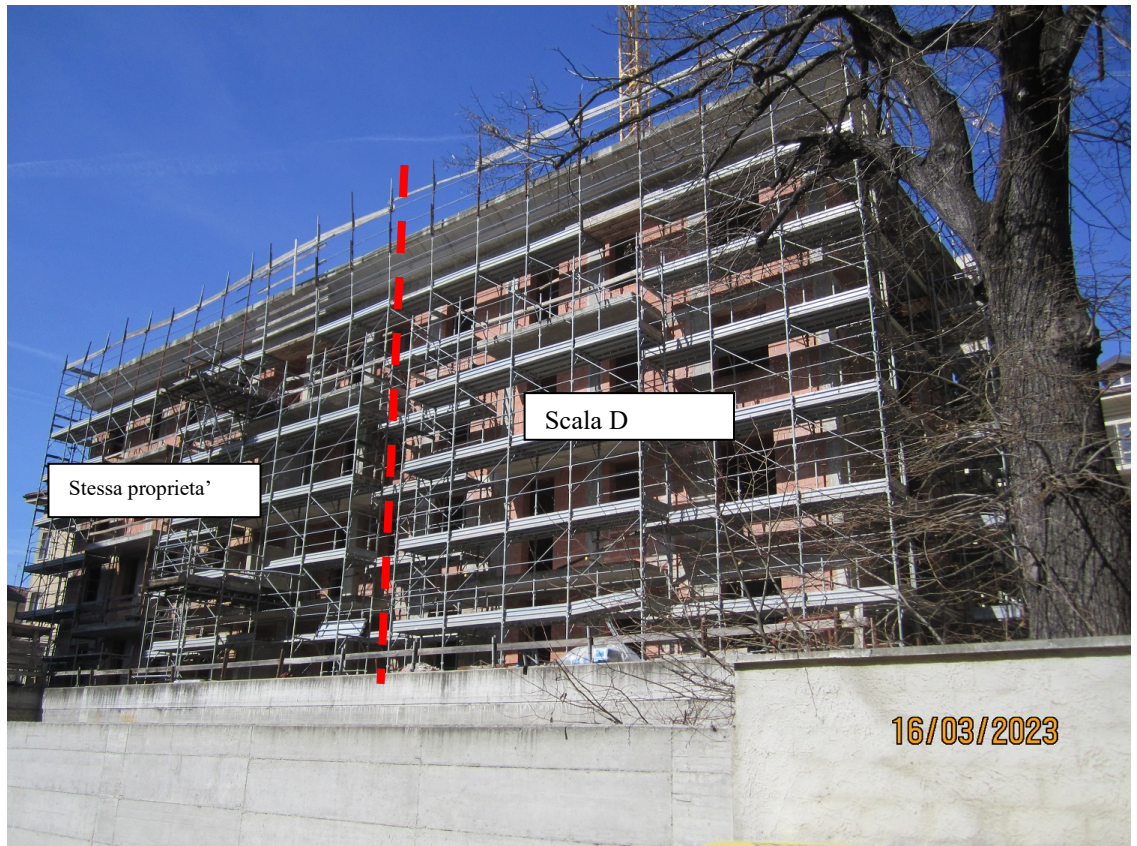
FOTO 9

La palazzina “B” ripresa dalla proprieta’ confinante, lato Est. In esecuzione la parte corrispondente alla scala D.

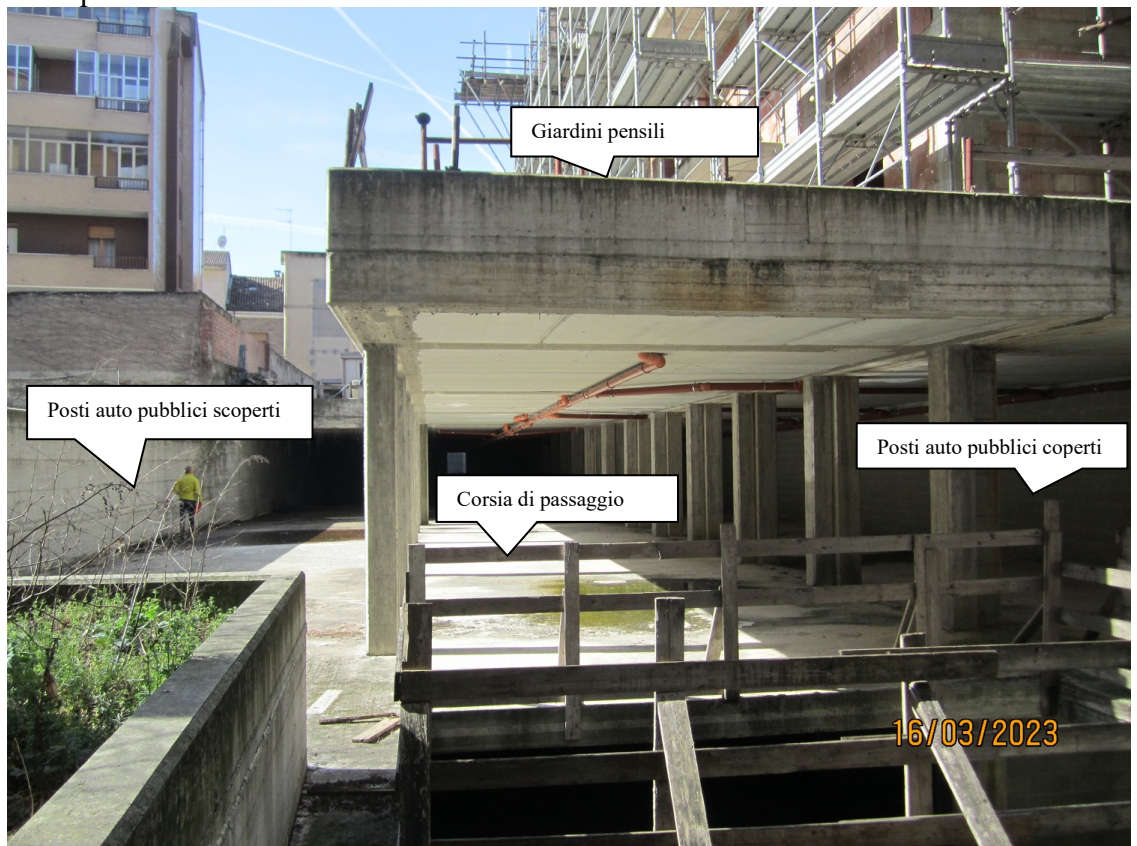
FOTO 10

Scorcio del primo piano sottostrada della palazzina “B” dove sono previsti i parcheggi ad uso pubblico che, per la parte in esecuzione, corrispondono a n. 15 posti auto (n. 9 coperti dai giardini pensili e 15 scoperti).

I parcheggi pubblici saranno da cedere gratuitamente al Comune sulla base della Convenzione regolarmente stipulata nell’anno 2012.

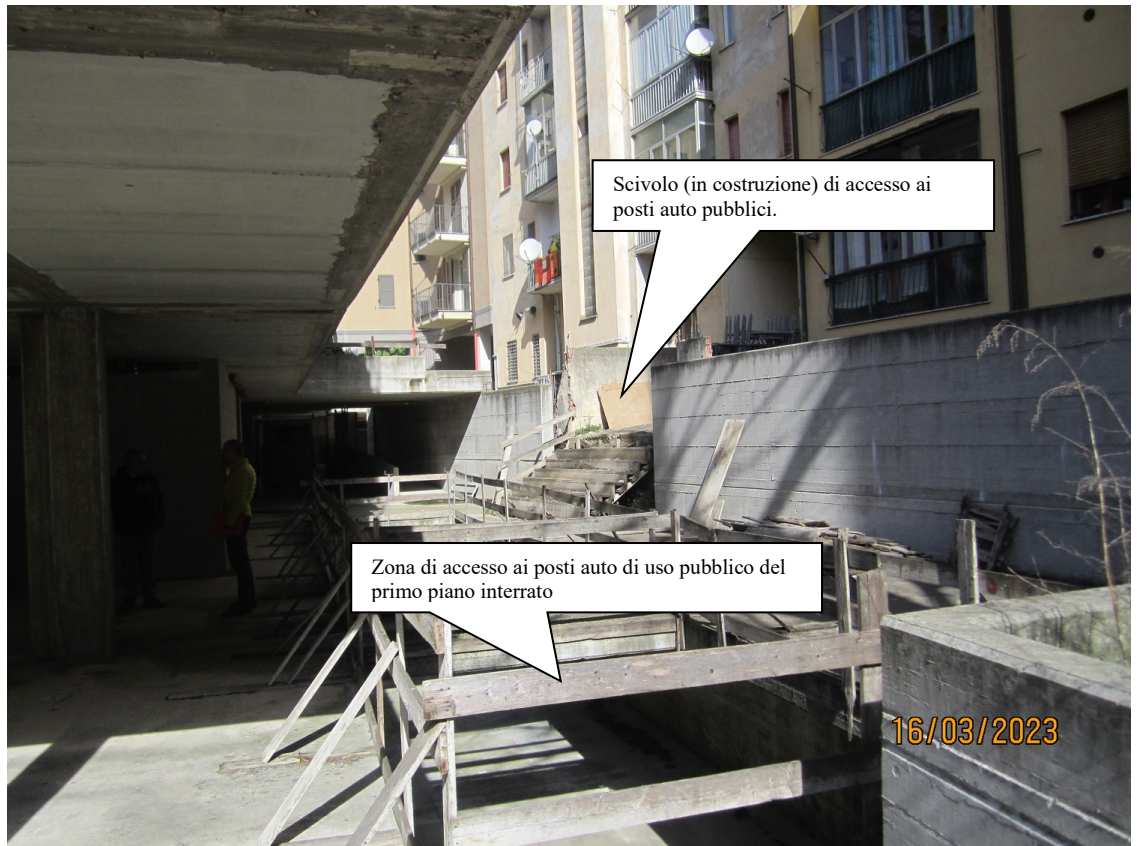
FOTO 11

Al primo piano interrato, la zona di accesso ai posti auto di uso pubblico da cedere al Comune, tutti concentrati in corrispondenza della palazzina "B"

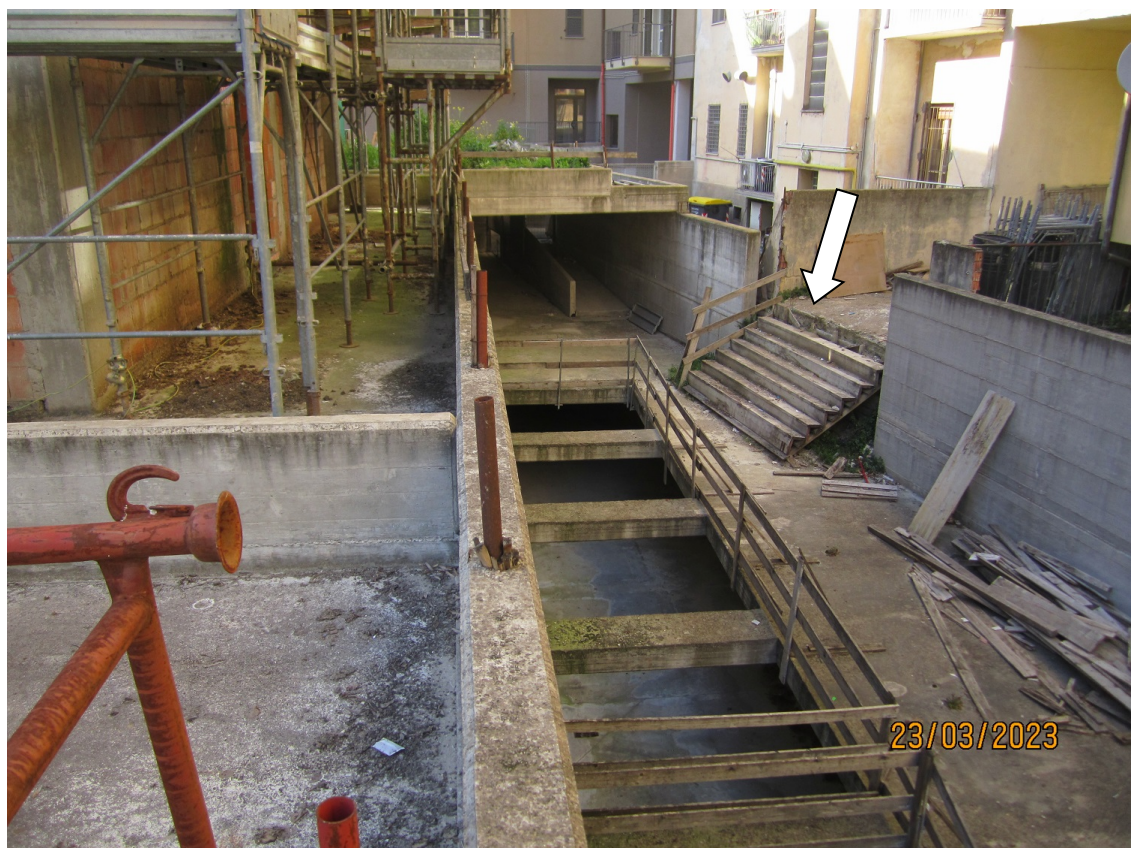
FOTO 12

Lo scivolo in costruzione e il percorso di accesso ai posti auto di uso pubblico della foto precedente ripresi dalla quota del piano terreno. Il percorso di accesso ai posti auto di uso pubblico e' caratterizzato attualmente da vuoti corrispondenti alle griglie di aerazione.

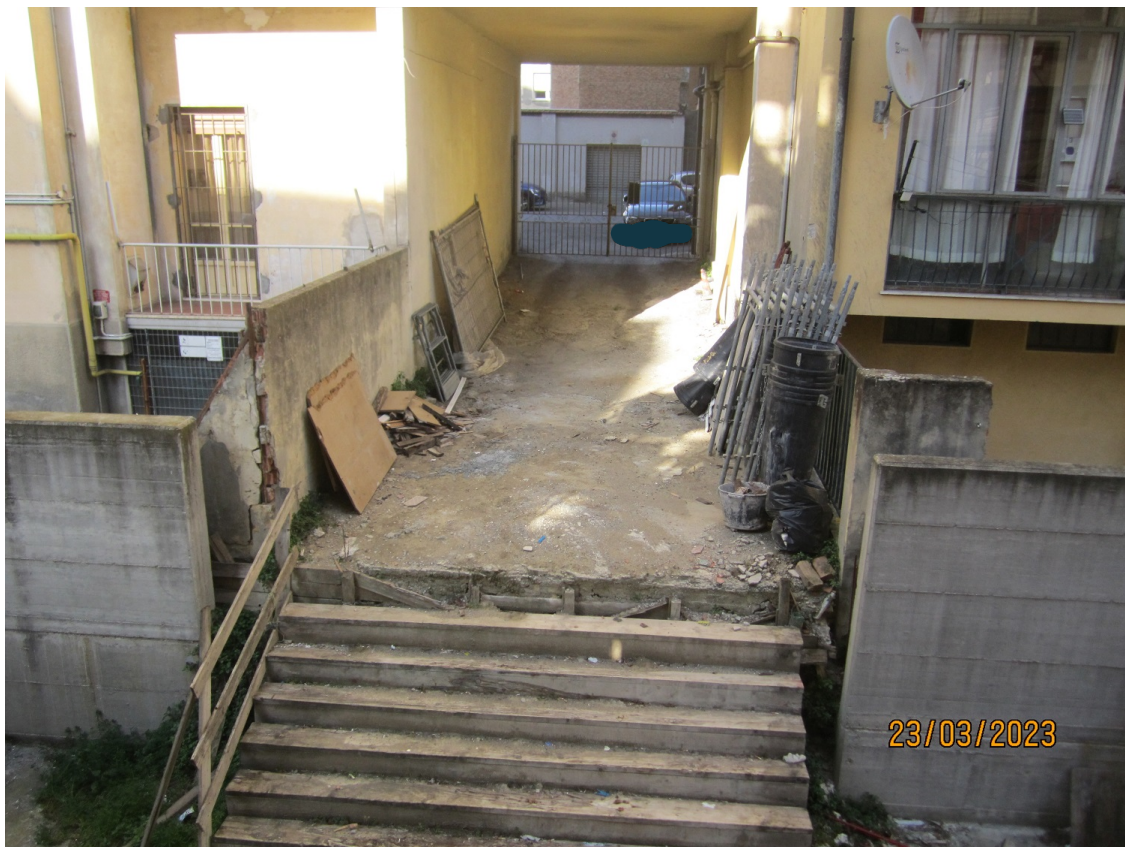
FOTO 13

Dettaglio della zona rampa (di futura costruzione) con sbocco su via U. Visconti, ad uso esclusivo dei posti auto di uso pubblico in corrispondenza della palazzina "B", al primo piano interrato.

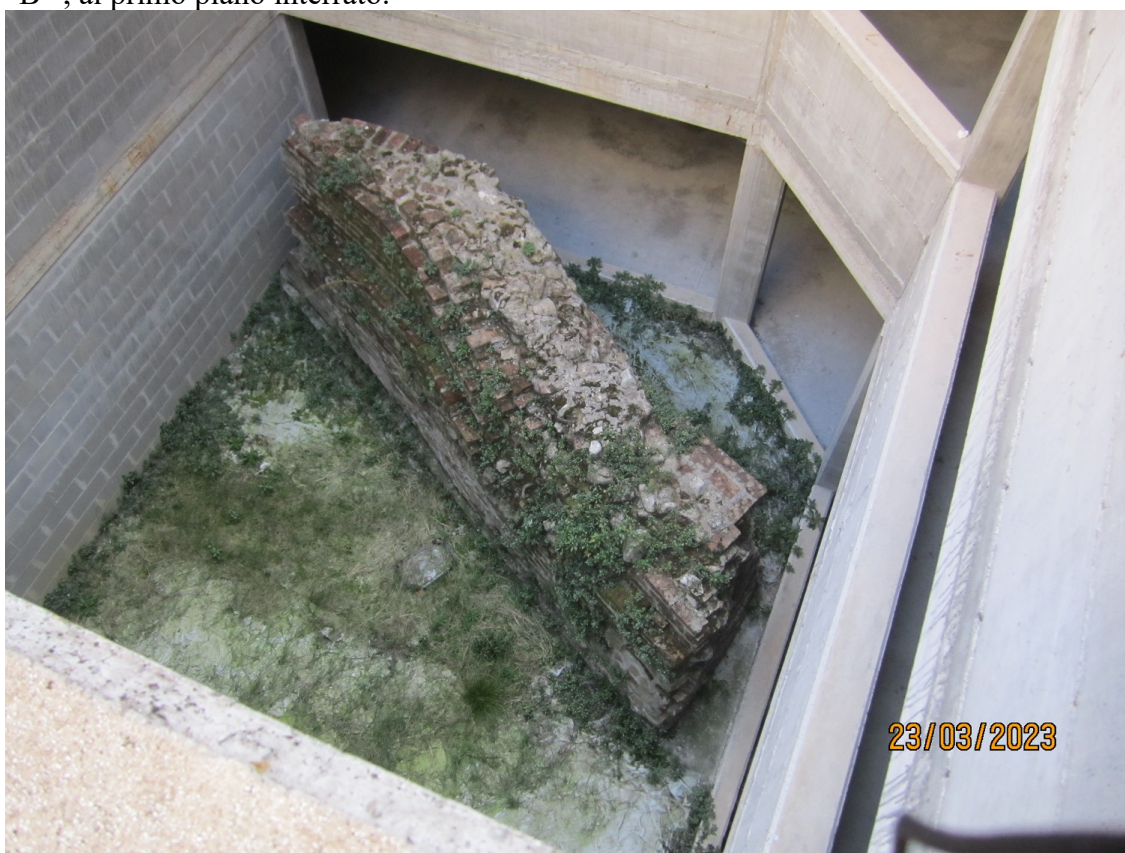
FOTO 14

Il reperto archeologico, al secondo piano interrato, lasciato alla pubblica vista.

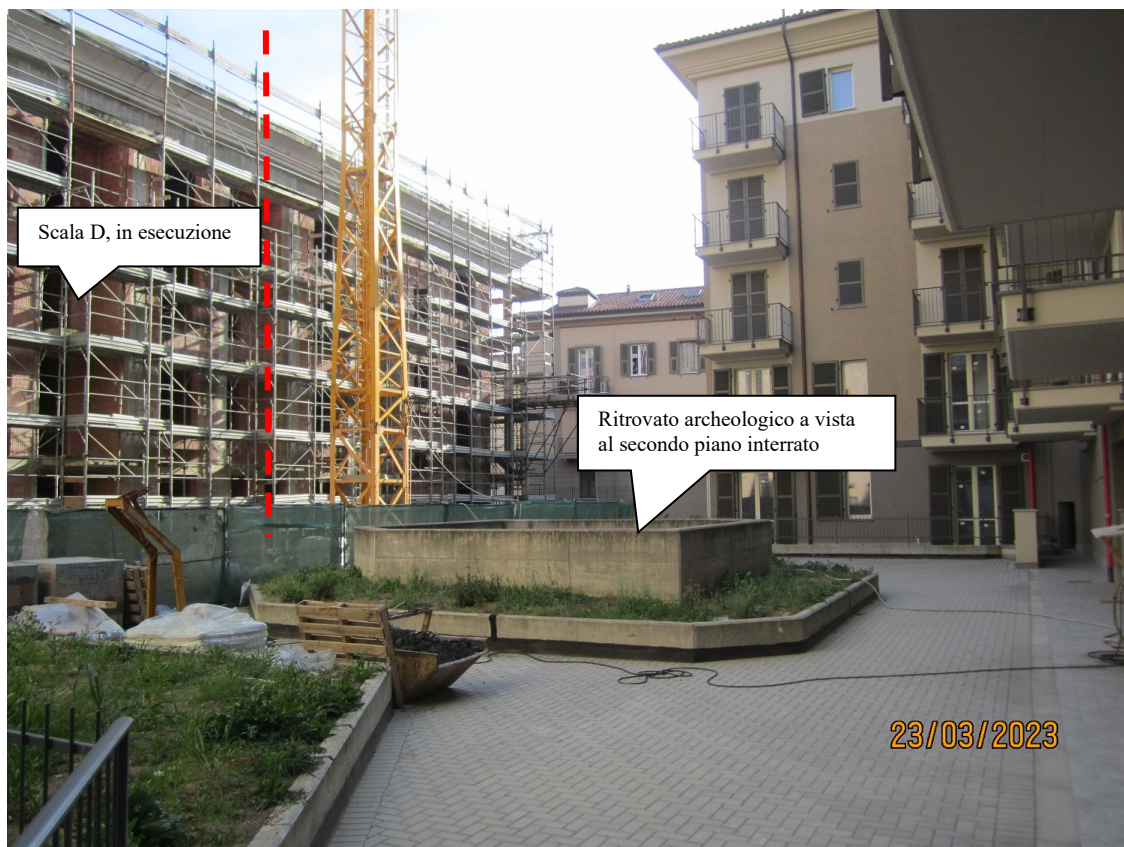
FOTO 17

Scala D, in esecuzione

Ritrovato archeologico a vista
al secondo piano interrato

Il cortile comune tra la palazzina "A", ultimata (sulla dx) e la palazzina "B", in corso di costruzione.

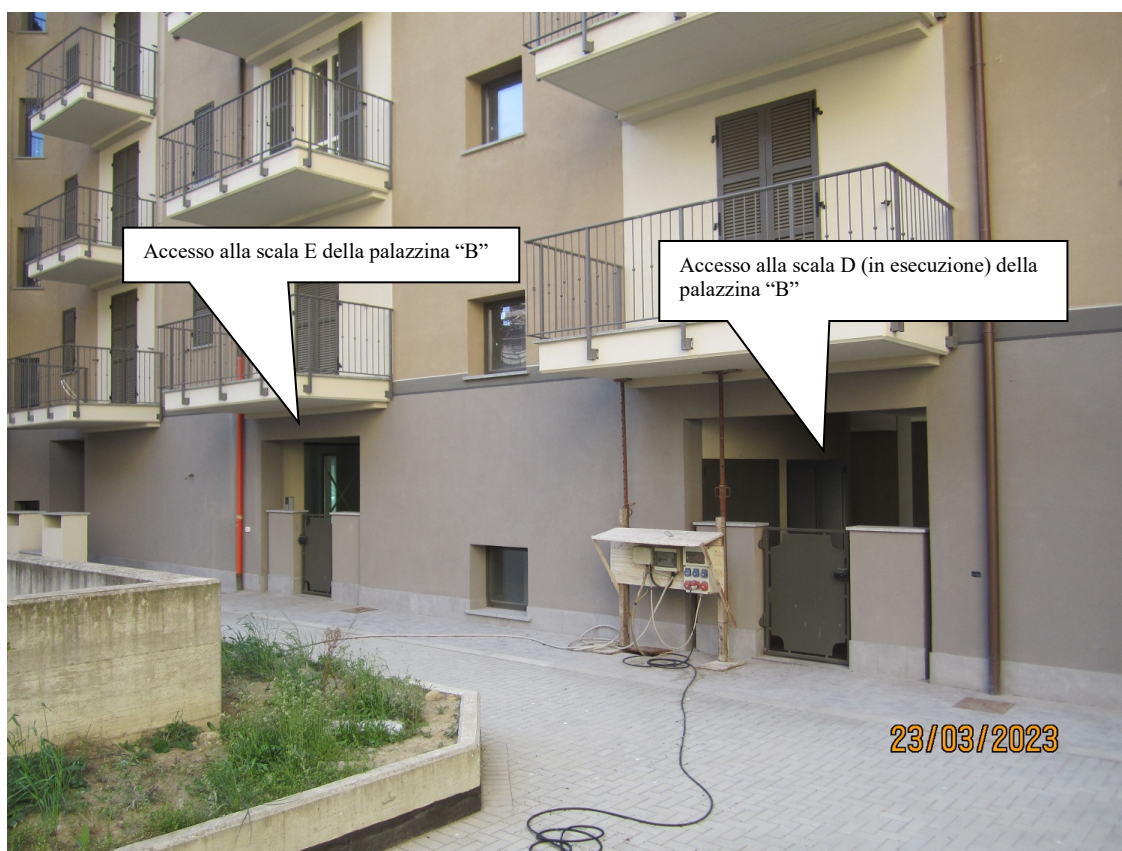
FOTO 18

Accesso alla scala E della palazzina "B"

Accesso alla scala D (in esecuzione) della
palazzina "B"

I due accessi pedonali alla palazzina "B" attraverso gli androni al piano terra della palazzina "A" su via Emilia, sostanzialmente ultimata.

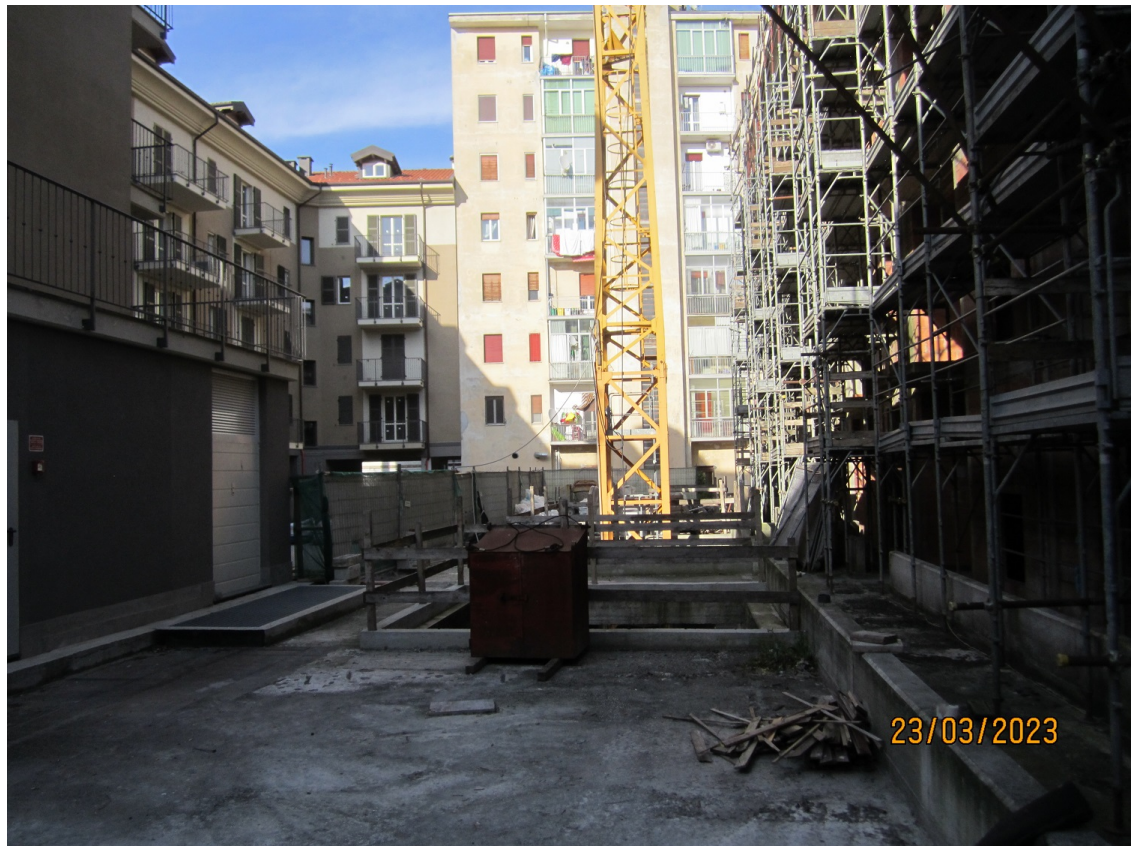
FOTO 19

Un ingresso carraio "a raso" da via Emilia, regolato da un cancello metallico, costituisce l'accesso per attività di servizio (manutenzione, traslochi, emergenze ecc.) al cortile interno tra le due palazzine, dove attualmente insiste ancora la grossa gru, la cui rimozione, ad interventi ultimati, potrebbe creare, viste le sue dimensioni, qualche problema operativo.

Il cortile comune tra le due palazzine del complesso immobiliare, nella parte antistante la palazzina “B” in corso di costruzione, su cui insiste anche la grossa gru che emerge dalla quota del secondo piano interrato.

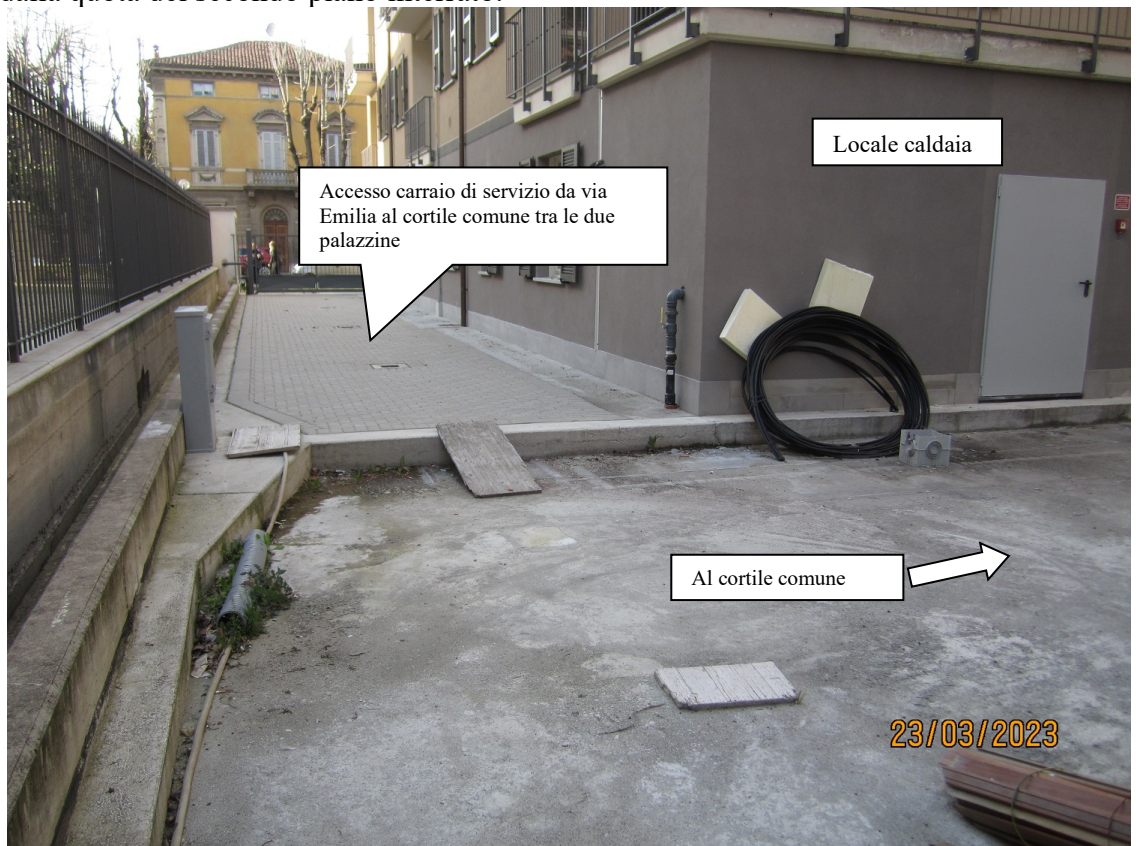
FOTO 20

Al cortile comune interno tra le due palazzine si accede per motivi di servizio ed emergenza con passo carraio “a raso” regolato da cancello su via Emilia. Il locale caldaia indicato in primo piano sulla dx e’ unico per le due palazzine.
