**Tribunale di Alessandria**  
**PROCEDURA DI ESECUZIONE IMMOBILIARE**

N° Gen. Rep. **183/2022**  
data udienza ex art. 569 c.p.c.: 20-12-2022

**RAPPORTO DI VALUTAZIONE**  
**Lotto 001**

**Bene:** Corso Repubblica \*\* - Tortona (AL) - 15057

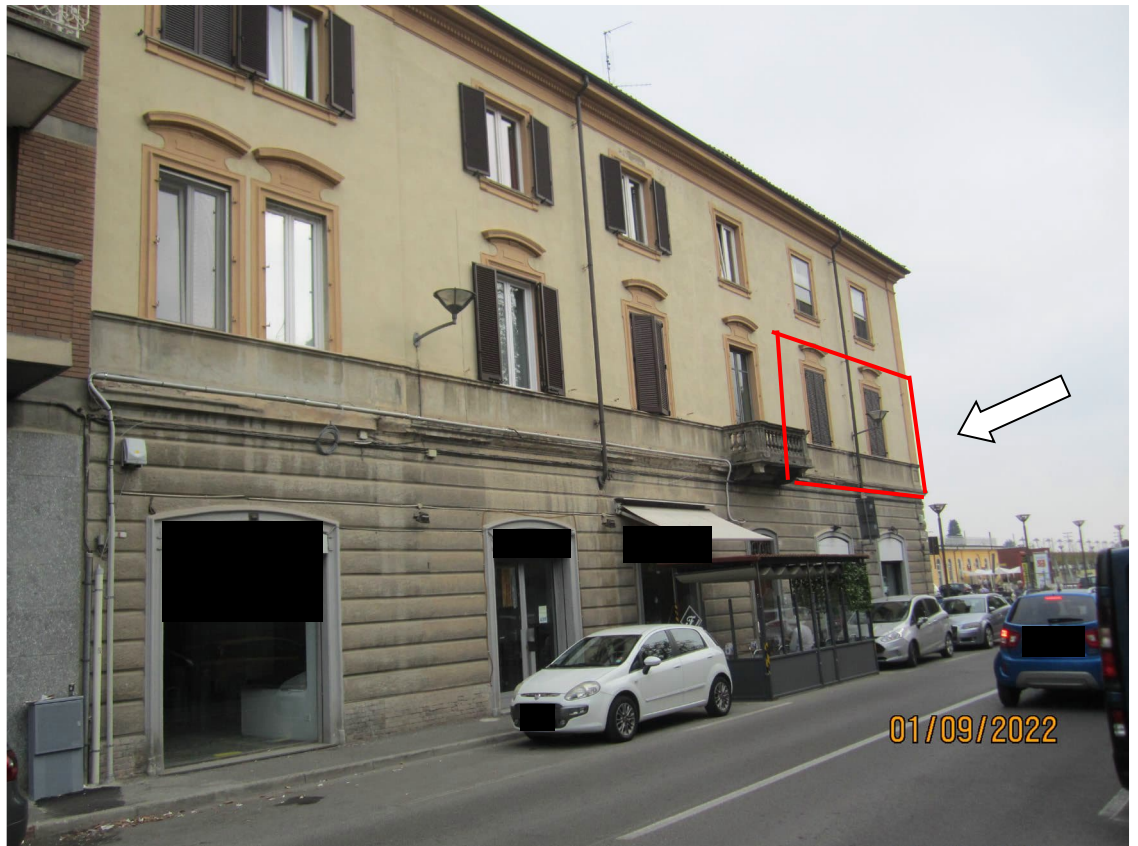
**FOTO 1**

Il fabbricato condominiale al civico \*\* di Corso della Repubblica in cui e' ubicata l'immobile in esecuzione (indicata con la freccia) al piano primo (2° f.t.).

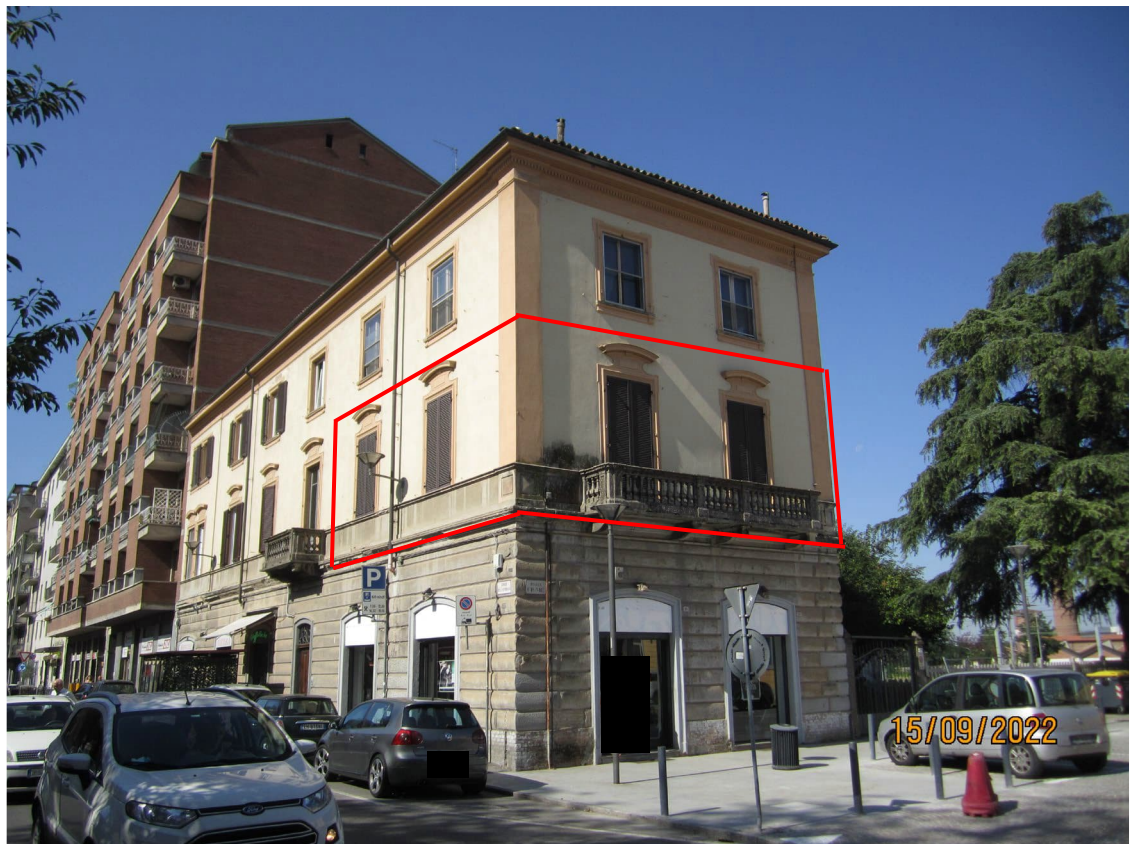
**FOTO 2**

Lo stesso fabbricato ripreso dall'angolo Corso della Repubblica – Piazza Fiume (piazza della stazione). L'immobile in esecuzione, esposto su tre lati, si presenta luminoso e ben arieggiato.

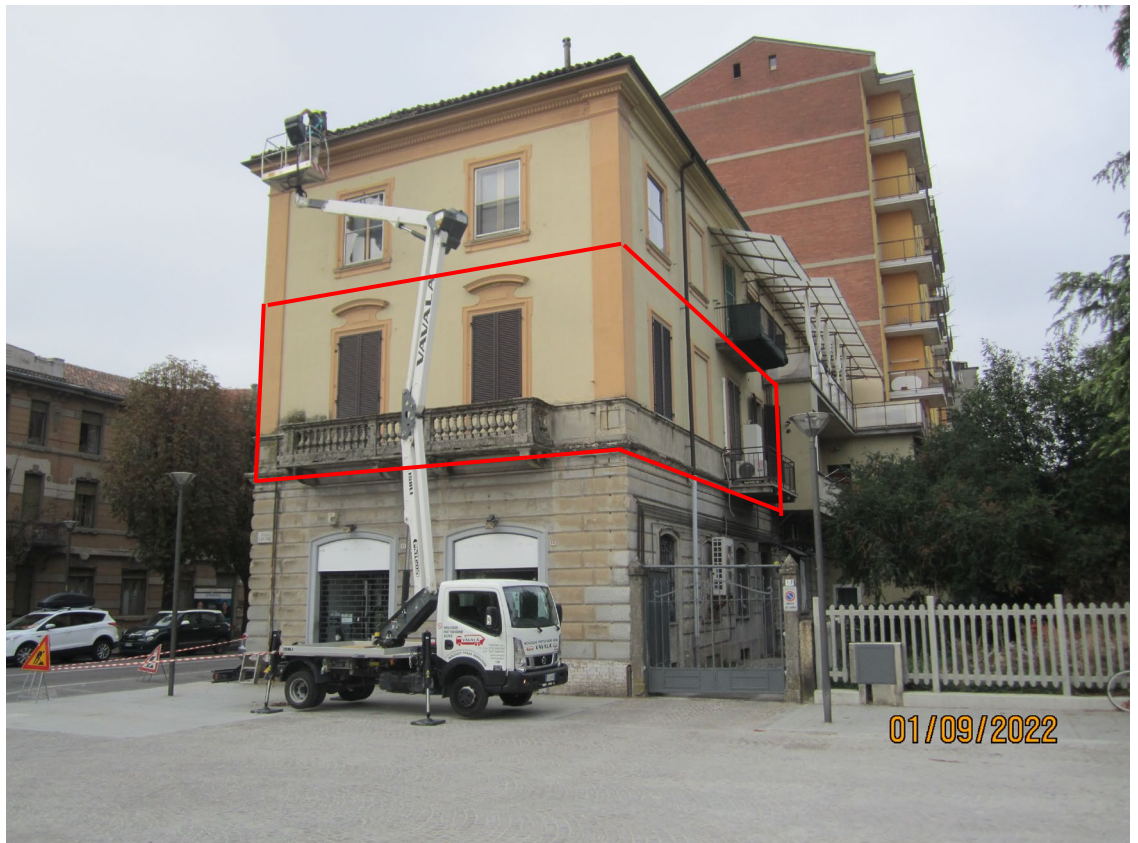
**FOTO 3**

L'angolo tra Piazza Fiume e il cortiletto interno lato ferrovia (sulla dx).  
Due balconi caratterizzano l'alloggio: uno su piazza della stazione con parapetto in colonnine di cemento e l'altro, lato ferrovia, con funzione di servizio nel quale si trova la caldaia a muro e il gruppo esterno dell'impianto di condizionamento posto a pavimento.

Su piazza Fiume l'alloggio è caratterizzato da un balcone accessibile dalla camera da letto principale lungo m. 6,50 e largo meno di un metro con un massiccio parapetto a colonnine in cemento che peraltro, in fatto di manutenzione, denuncia i segni del tempo. Un altro balcone, di m. 3,50 per una larghezza di m. 1,35, accessibile dall'ambiente soggiorno pranzo, di diversa tecnica costruttiva e probabilmente successivo all'epoca della costruzione del fabbricato, è caratterizzato dalla presenza a muro della caldaia dell'impianto di riscaldamento autonomo e dall'unità esterna (posata a pavimento) dell'impianto di climatizzazione dell'ambiente soggiorno.

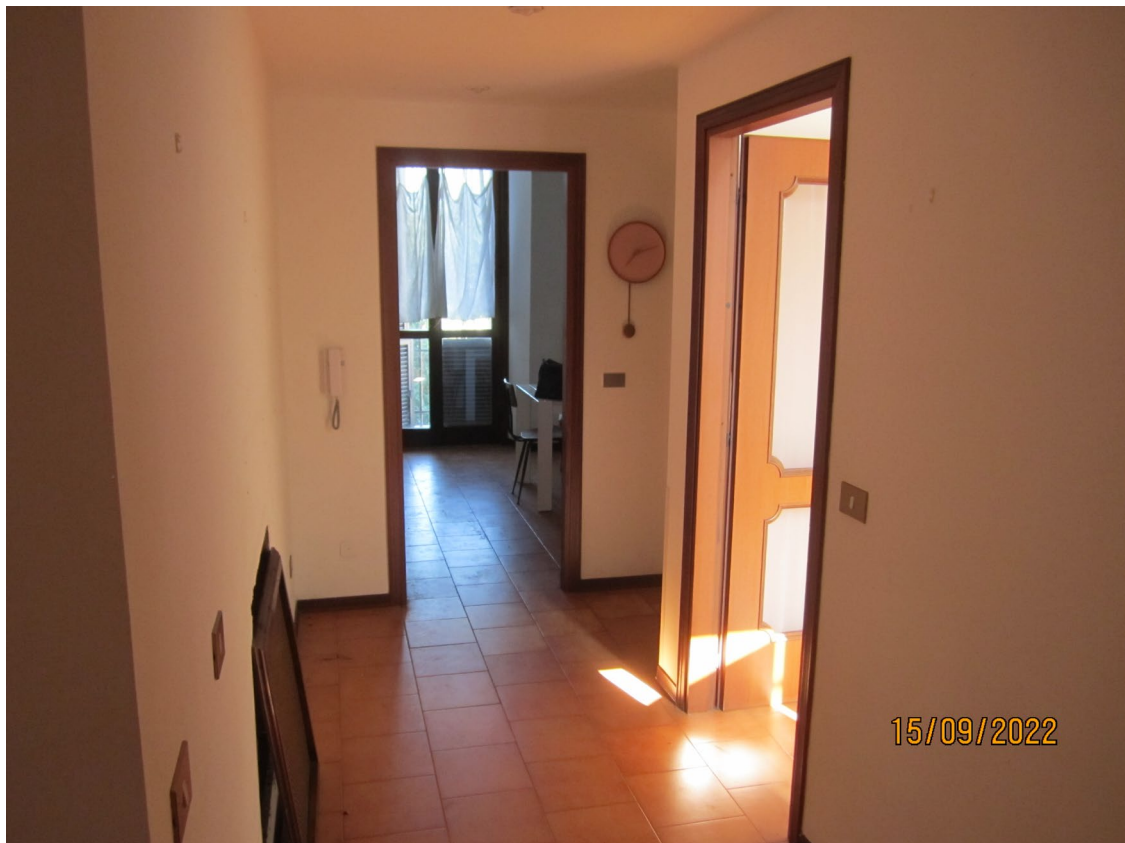
**FOTO 5**

L'atrio di ingresso dell'alloggio. Sulla dx la porta della camera salotto/pluriuso. Sullo sfondo l'ambiente soggiorno pranzo che comprende anche il cucinino in nicchia.

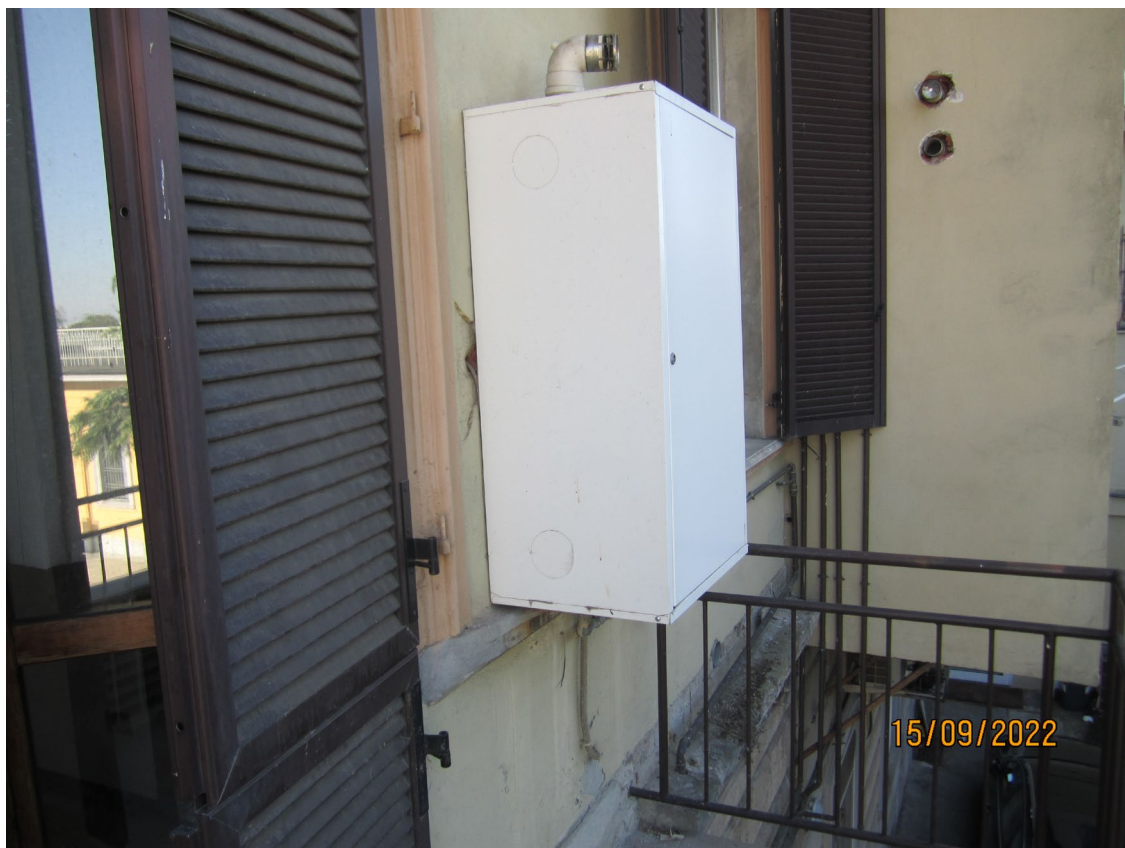
**FOTO 10**

La caldaietta a metano collocata a muro sul balcone di servizio, lato cortile.

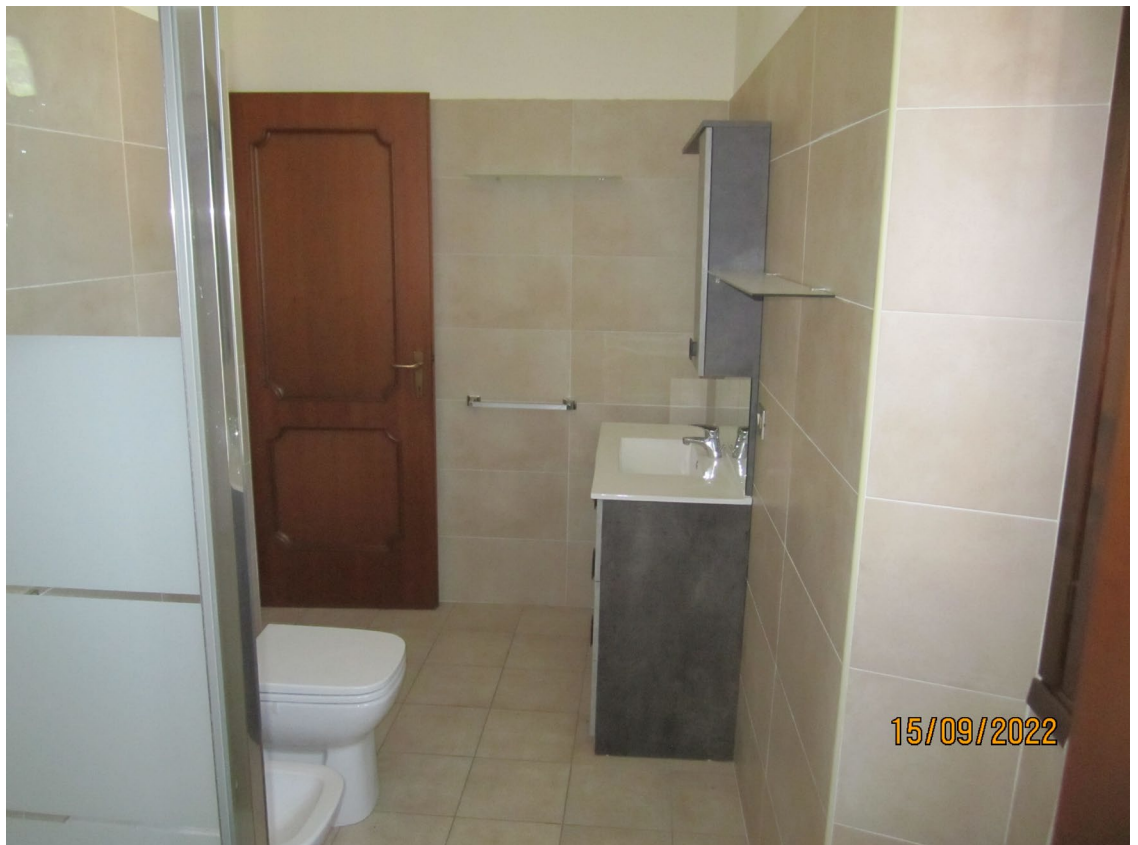
**FOTO 14**

Il bagno si presenta bene attrezzato e in ottimo stato di conservazione

un attiguo bagno con finestra sul cortiletto. Il bagno, una striscia larga poco più di un metro e mezzo e lunga quasi cinque, è dotato di doccia piuttosto spaziosa e di uno sgabuzzino sul fondo ove è collocata la lavatrice.

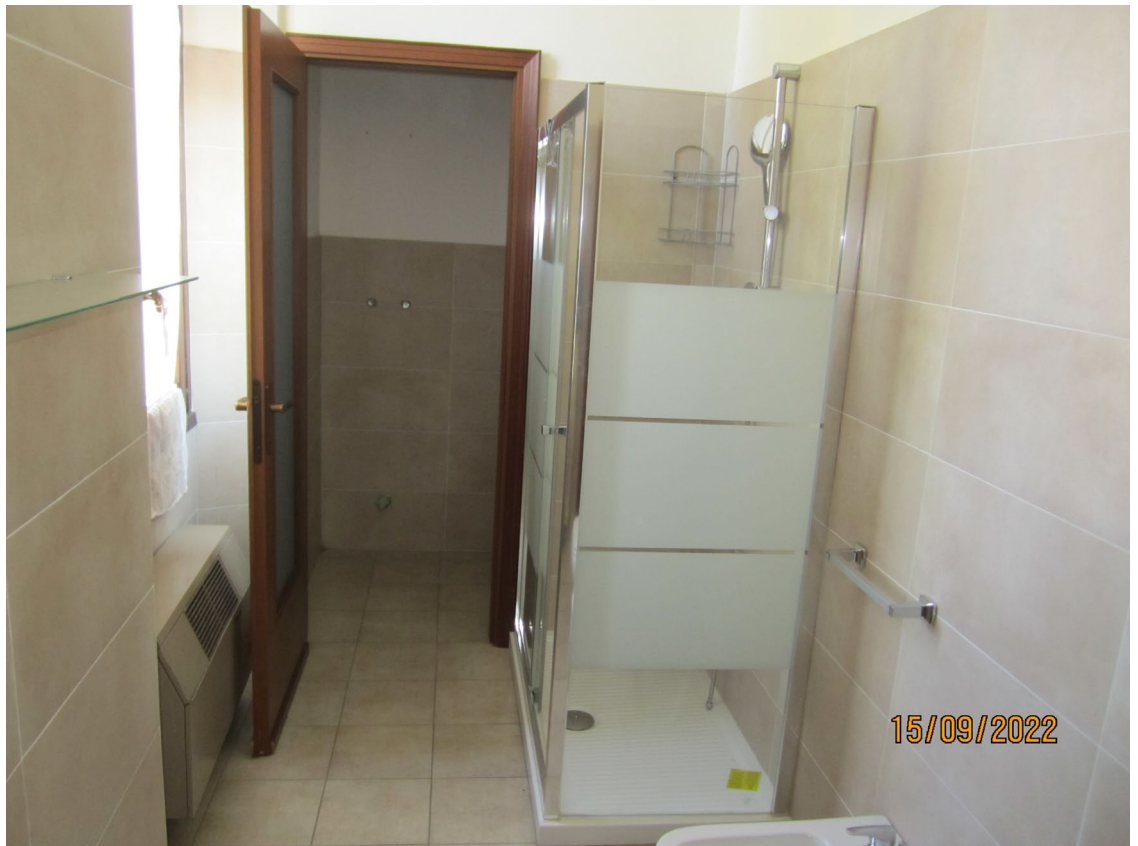
**FOTO 15**

Altro scorcio del bagno con doccia. Sul fondo la porta di accesso allo sgabuzzino dove si trova la lavatrice.

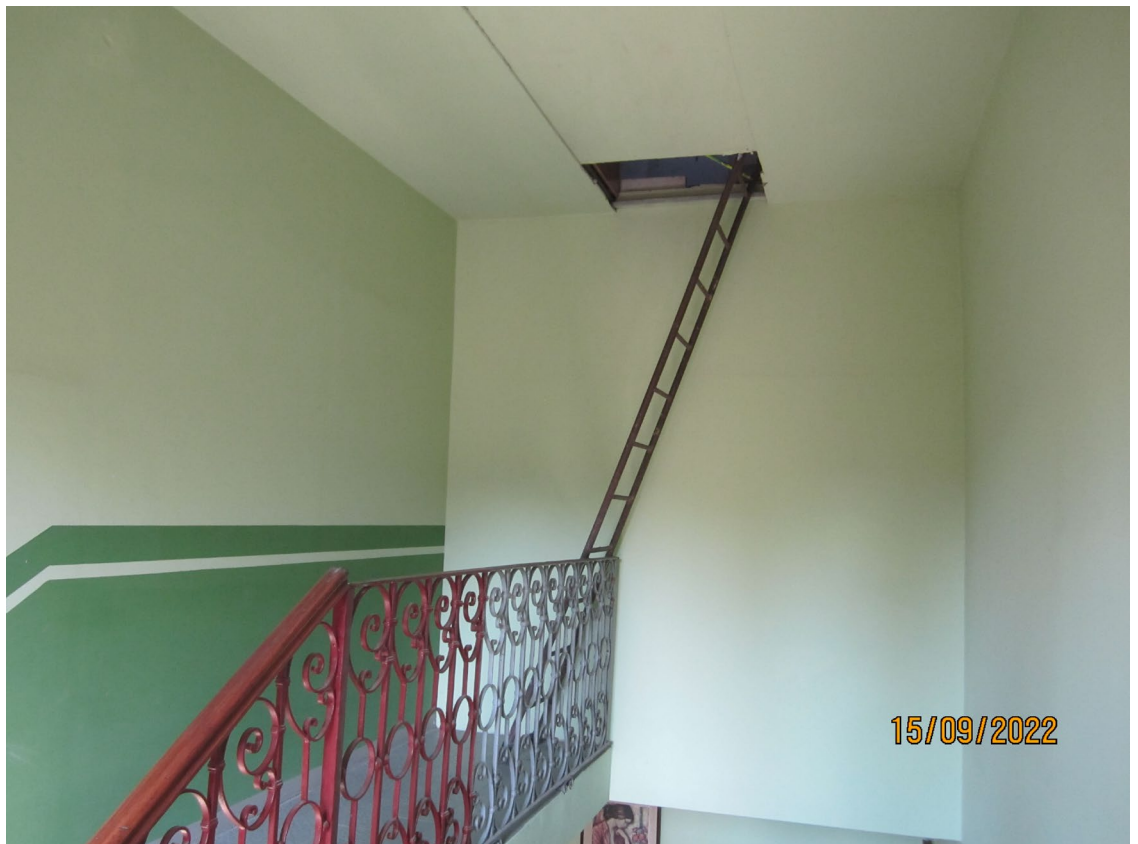
**FOTO 16**

Al sottotetto si accede solo con mezzi precari. Nel sottotetto, dove non e' stato possibile effettuare riprese fotografiche, il vano accessorio non risulta essere delimitato da tavolati, come indicato sulla scheda catastale.

Sono state riscontrate le seguenti irregolarità: L'immobile, rispetto a quanto riportato nella scheda catastale, si presenta ristrutturato con diversa distribuzione degli spazi interni e formazione locale bagno. Il locale accessorio nel sottotetto non si presenta delimitato da mura, così come riportato in scheda.

Regolarizzabili mediante: Variazione con procedura DOCFA presso l'Agenzia del Territorio

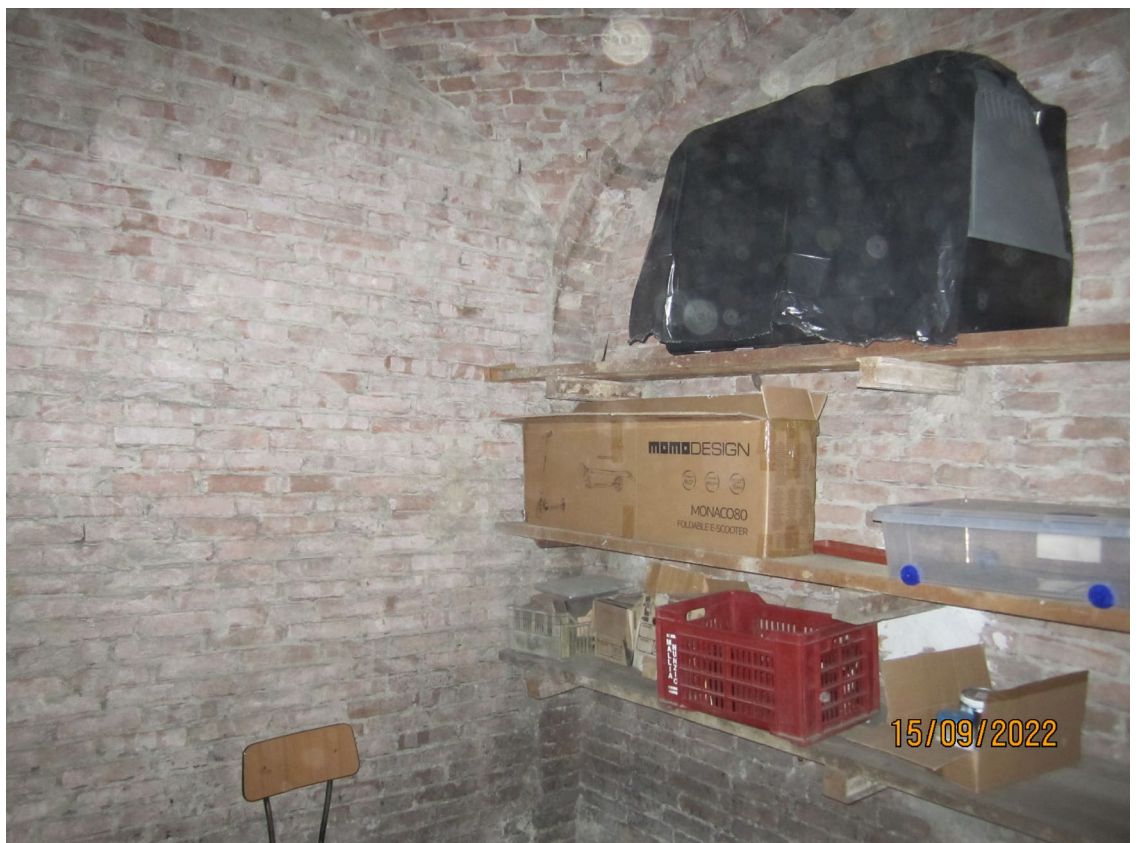
**FOTO 18**

Scorcio del locale cantina, di buona metratura, caratterizzato da muri e volta in mattoni a vista.

Come locali accessori, abbiamo una cantina di buone dimensioni nel piano interrato, comodo accesso, caratterizzata da pareti e volta in muratura di mattoni pieni a vista, ed una porzione di locale sottotetto non delimitata peraltro da muratura così come indicato nella scheda catastale. Anche se "storici" residenti Proprietari, insistono nell'affermare come l'alloggio in questione non vanta diritti di sorta sul sottotetto (ed è questo il motivo per cui ne è stata impedita la ripresa fotografica) in realtà nell'atto di acquisto del 28/12/1985 è chiaramente riportato il locale accessorio nel sottotetto, indicato in narrative con relative coerenze, ancorché in realtà non perimetrato in muratura.
