## TRIBUNALE DI NOVARA

**RGE n. 140/2022**

### ELABORATO PERITALE

**Immobili in Vespolate (NO), via Guido Cantelli s.n.c.  
Lotto 1/1  
CAPANNONE AL PIANO TERRA CON N. 2 ZONE UFFICI E  
ABITAZIONE ECONOMICA AL PIANO TERRA**

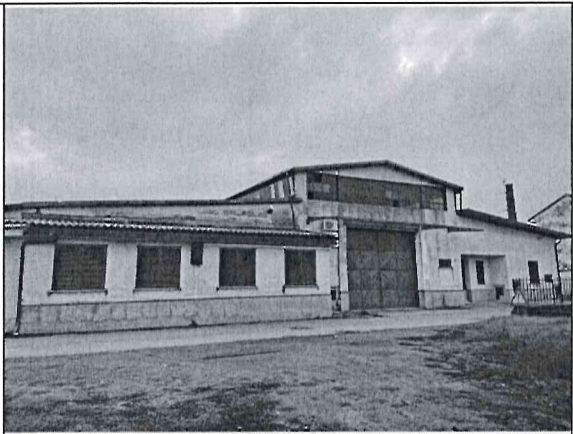
A.

<p><b>Comune di Vespolate (NO) Via G. Cantelli s.n.c. N.C.E. Urbano, foglio [REDACTED], particella [REDACTED], subalterno 13. Opificio al piano terra. Vista esterna: Prospetto nord.</b></p>
B.

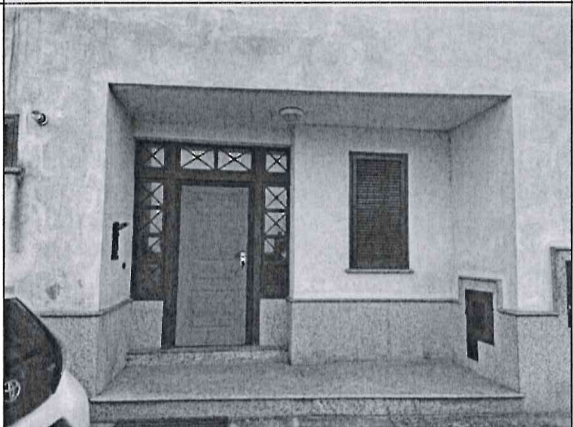
<p><b>Comune di Vespolate (NO) Via G. Cantelli s.n.c. N.C.E. Urbano, foglio [REDACTED], particella [REDACTED], subalterno 14. Abitazione economica al piano terra. Vista esterna: Prospetto nord.</b></p>
