PERIZIA

TRIBUNALE DI NOVARA

**Proc. Es. n. 51/2021**

BENI IN TRECATE ( NO ), VIA LEONARDO DA VINCI N.11/13

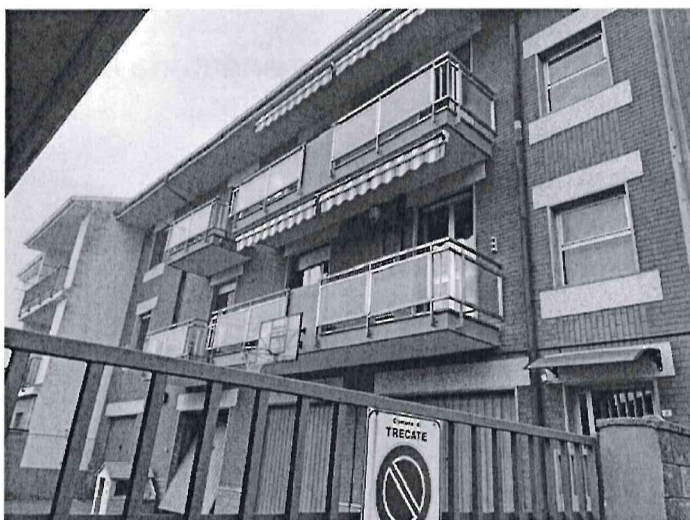
**LOTTO 1 – fabbricato di via Leonardo da Vinci 13, abitazione, depositi ed autorimesse**

Le unità immobiliari di cui al lotto 1, oggetto del pignoramento costituiscono un intero fabbricato monofamiliare costituito da abitazione disposta su due piani, avente accesso pedonale e carraio del civico n.13 di via Leonardo da Vinci, ingresso dedicato al piano terra e sviluppata per tutta la superficie al piano primo e secondo ( 1,2,3 piani f.t. ); magazzino al piano terra con ingresso dal carraio di cui al civico 13, (1 piano f.t. ), altro magazzino accanto al precedente, sito al piano terra con ingresso dal carraio di cui al civico 13, ( 1 piano f.t.), autorimessa sempre al piano terra , posta accanto al magazzino con ingresso carraio dal civico 13 ( 1 piano f.t. ) altra autorimessa al piano terra , a seguire, con ingresso carraio dal civico 13 ( 1 piano f.t. )

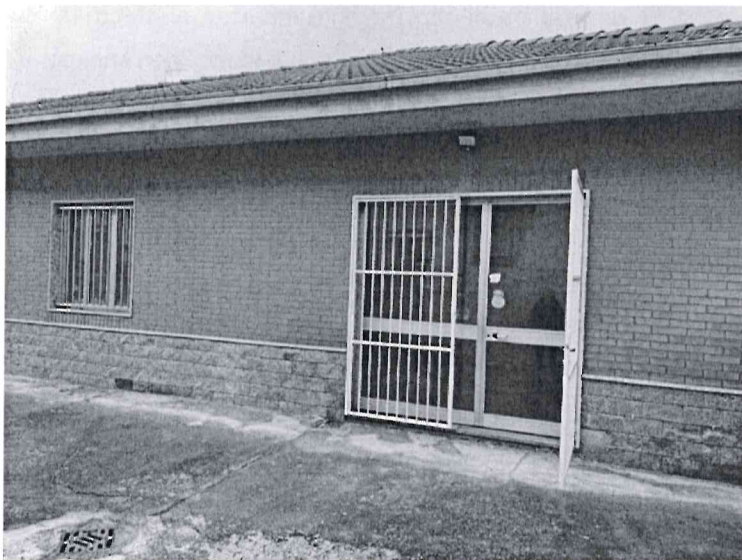
#### LOTTO 2 – laboratorio di via Leonardo da Vinci 11

L' unità immobiliare di cui al lotto 2, oggetto del pignoramento costituisce anch'essa un unico fabbricato costituito da una unica unità immobiliare destinata a laboratorio disposto su un unico piano terra ( 1 piano f.t. ), avente accesso pedonale e carraio da via M. Buonarroti con ingresso dedicato da cancello in ferro ad anta unica su rotaia.

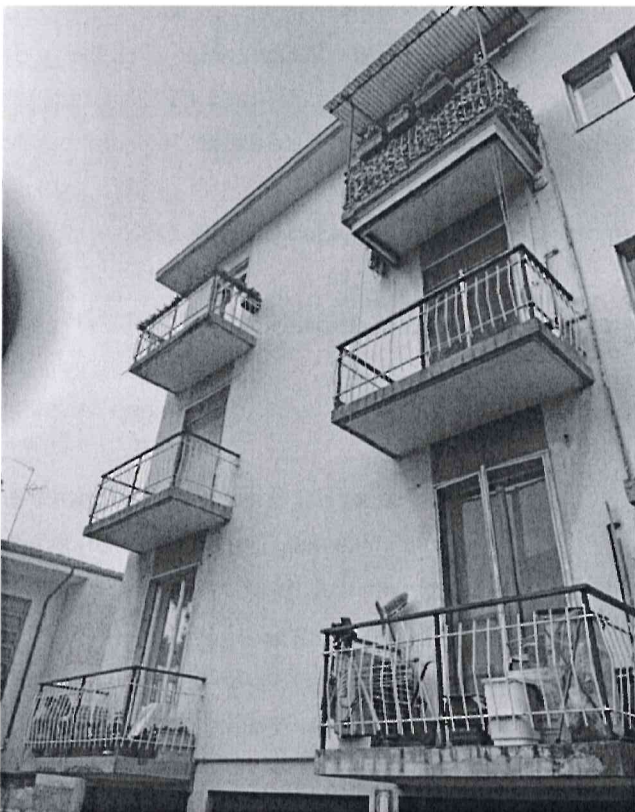
### LOTTO 3 – appartamento ed autorimessa in via Ugo Foscolo n.14

Le unità immobiliari oggetto del pignoramento sono di compendio ad un fabbricato in regime condominiale denominato "CONDOMINIO UGO FOSCOLO " costituito da un unico edificio, con una rampa di scale avente ingresso al civico 14, destinato completamente ad abitazioni con cantine ed autorimesse. Le unità oggetto di esecuzione si trovano rispettivamente al piano secondo ed al piano terra del condominio.
