TRIBUNALE DI NOVARA

PROCEDIMENTO ESECUTIVO IMMOBILIARE N.R.G. 201/2021
LOTTO UNICO

RELAZIONE PERITALE

IMMOBILI IN VIALE [REDACTED] N.19 – [REDACTED] (NO)

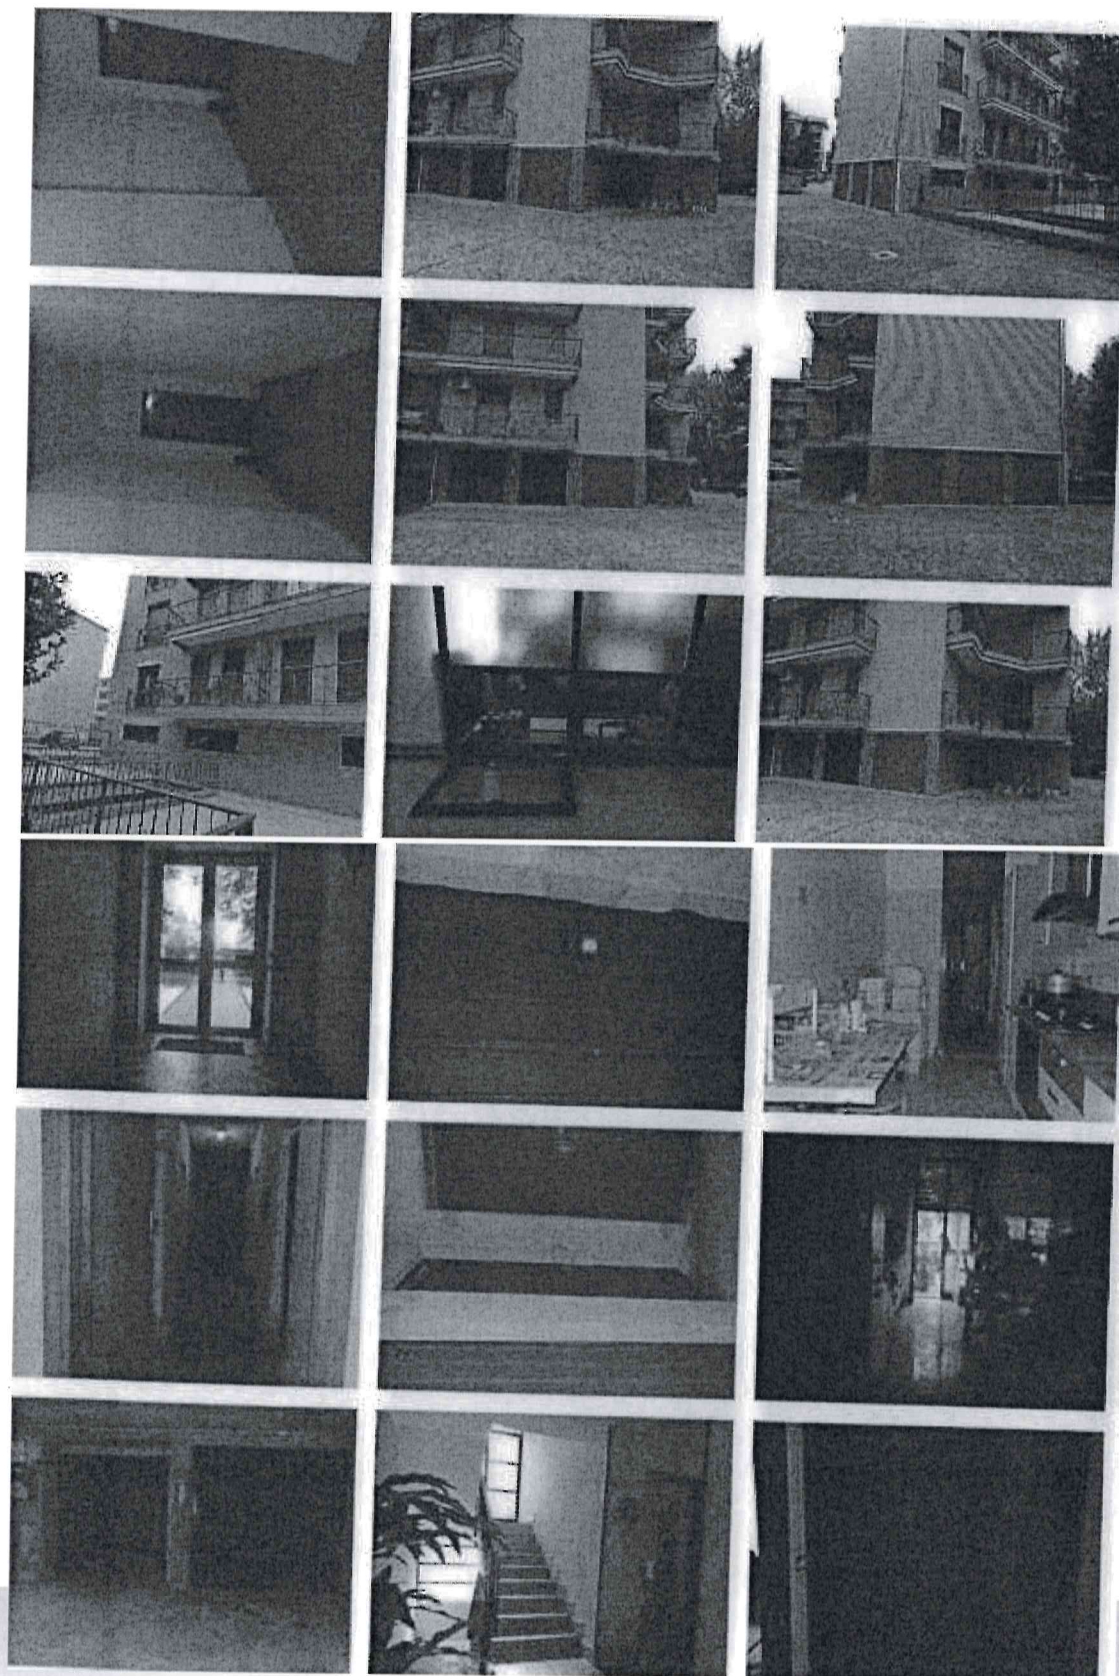
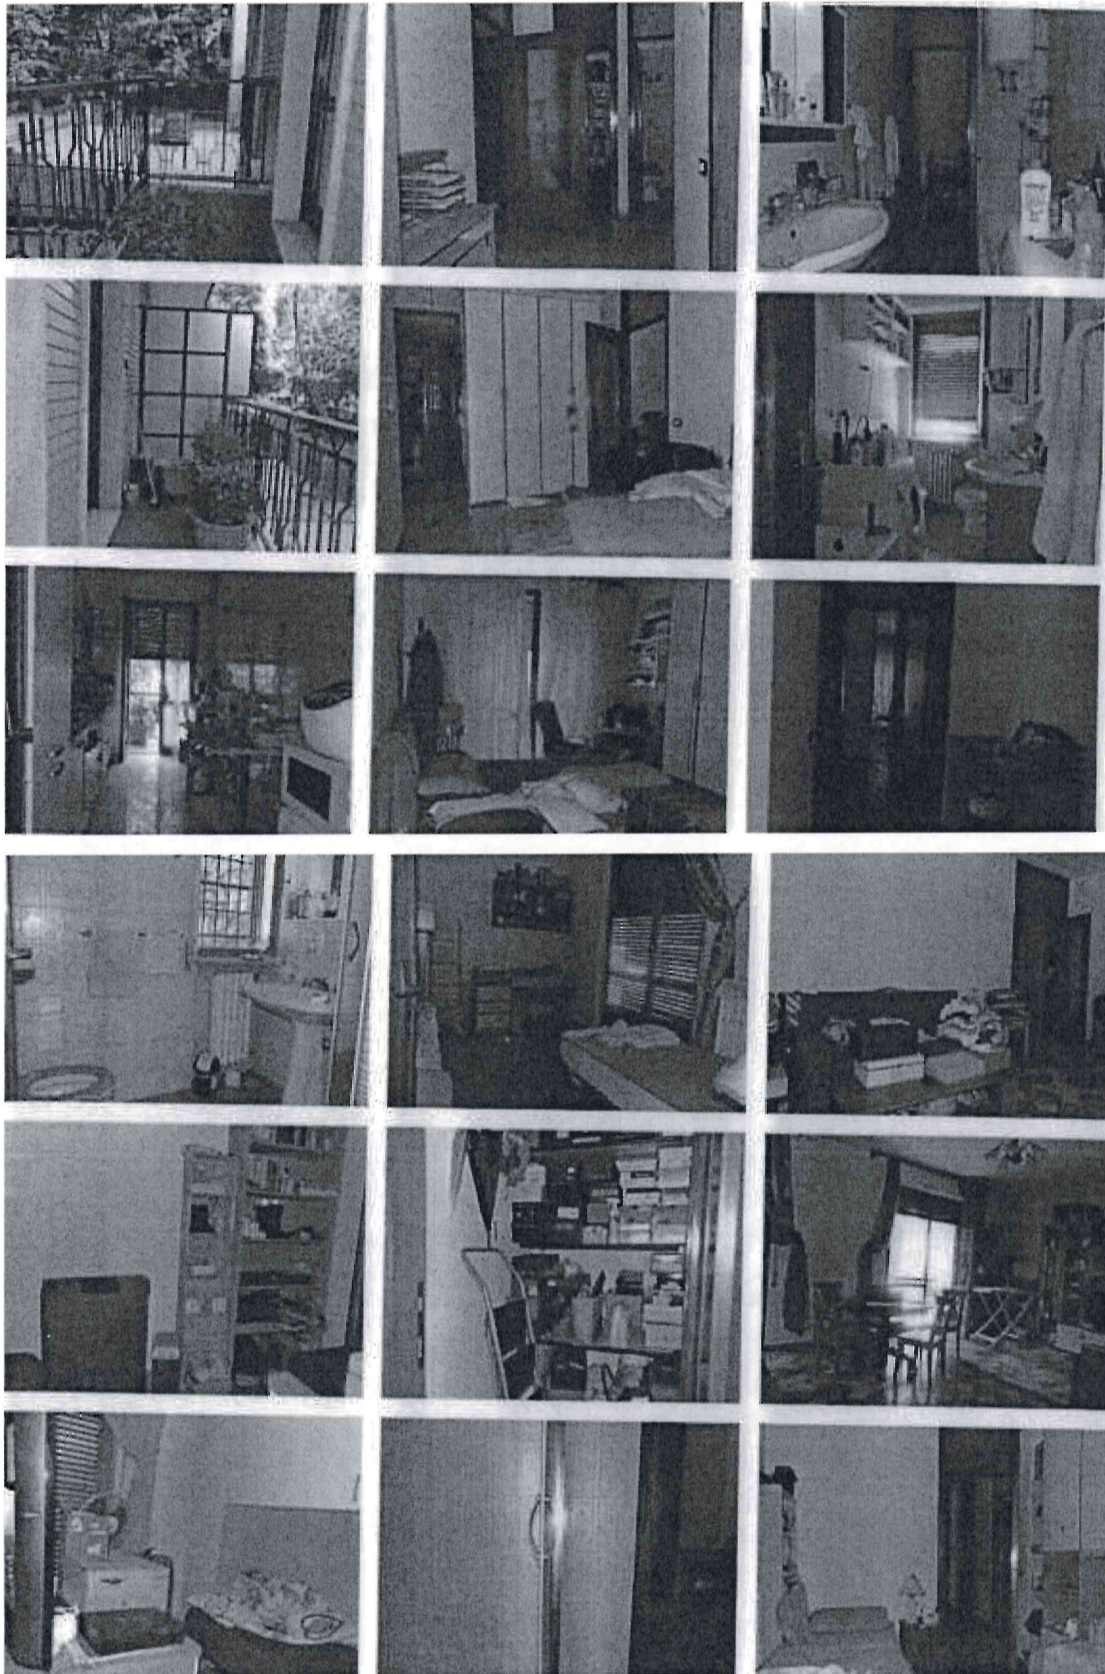
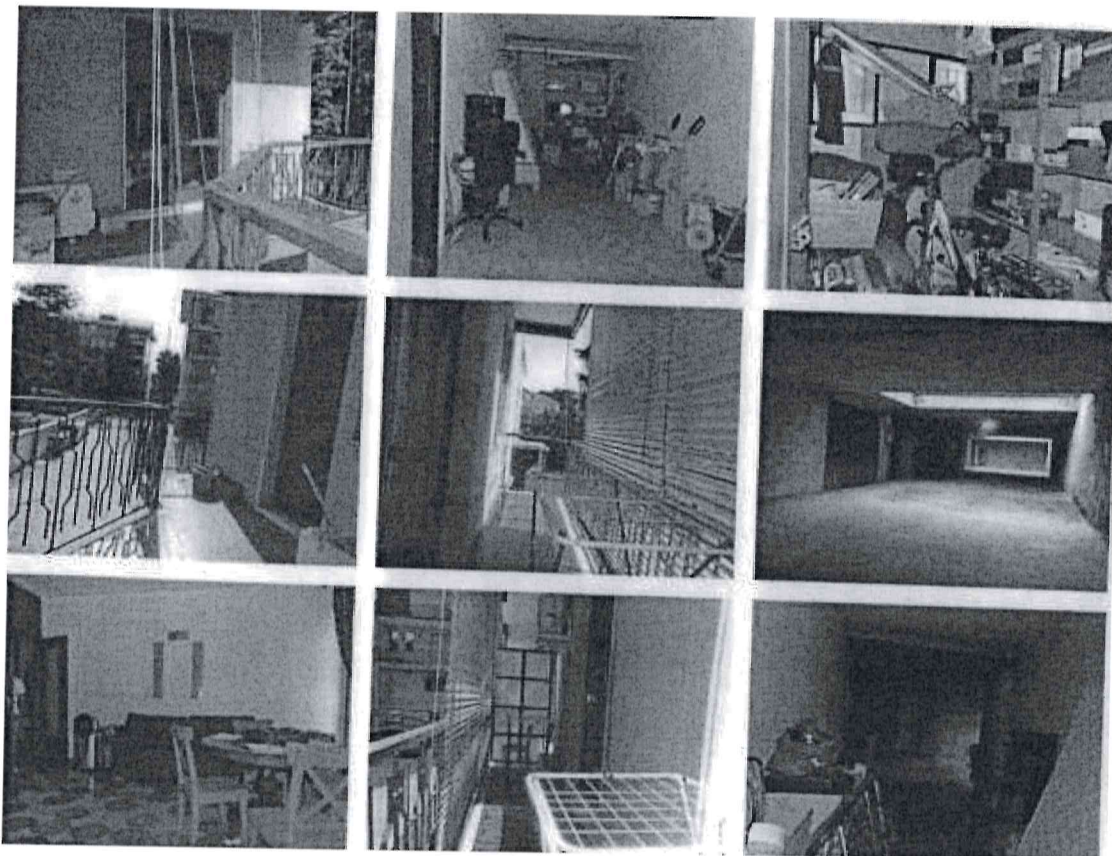
RAPPORTO FOTOGRAFICO DELLE FACCIATE E DEI LOCALI INTERNI
APPARTAMENTO PRIMO PIANO – CANTINA PIANO TERRENO – AUTORIMESSA PIANO INTERRATO

L'appartamento al primo piano, la cantina al piano terreno e l'autorimessa al piano interrato, oggetto di perizia, facenti parte del [REDACTED] del [REDACTED], risultano essere stati costruiti nell'anno 1968 e resi abitabili nell'anno 1973.

Risultano essere normalmente mantenuti, le aree esterne sono ben curate.

Le recinzioni, le porte pedonali e carraie sono in buone condizioni di manutenzione.
