# TRIBUNALE ORDINARIO - TORINO

## ESPROPRIAZIONI IMMOBILIARI 255/2025

## CONSULENZA ESTIMATIVA GIUDIZIARIA

✓ **Villa unifamiliare in complesso edilizio con accesso da Via dei Colli n. 12 a Pino Torinese (TO).**

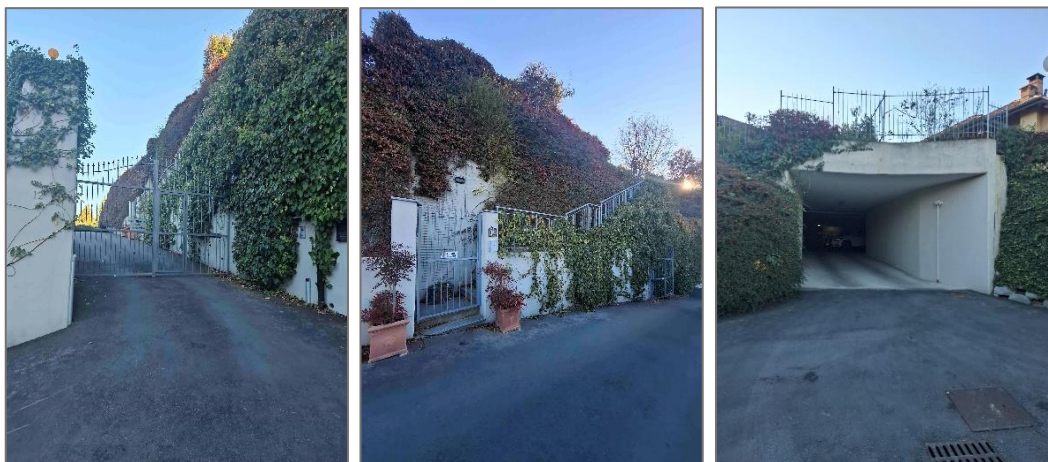
Il compendio immobiliare in oggetto è costituito da una villa unifamiliare con box autorimessa e circostante area esterna pertinenziale privata, il cui fabbricato si eleva a due piani fuori terra con porzione ammezzata, oltre un piano interrato, collegati tra loro da scala interna. La struttura portante è in cemento armato con pareti di tamponamento in muratura esternamente intonacata e tinteggiata e parzialmente rifinita in paramano e il tetto è in legno con manto di copertura in tegole di laterizio.

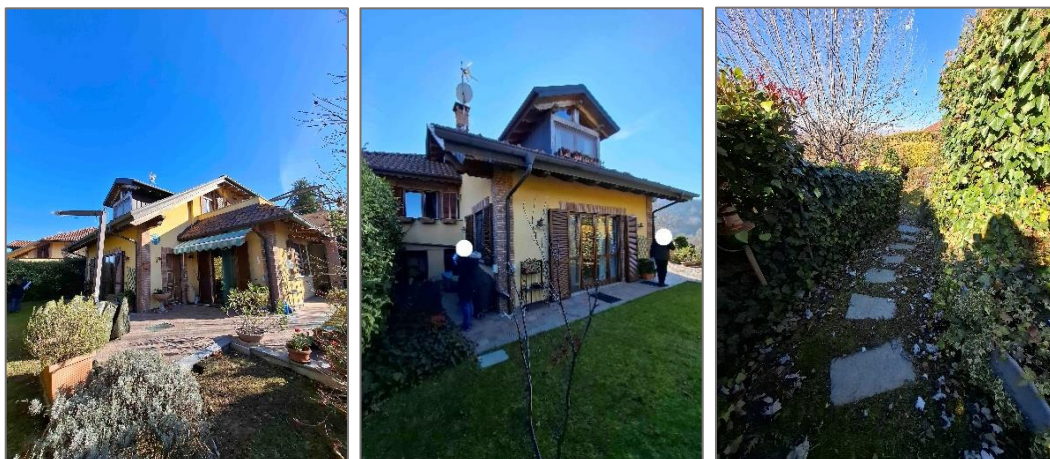
L'area esterna pertinenziale risulta prevalentemente a verde in parte pianeggiante ed in parte scoscesa e parzialmente pavimentata da piastrelle in grès nelle aree circostanti il fabbricato. Le aree esterne si sviluppano sui diversi livelli di piano del fabbricato collegati con scala esterna. Sull'area esterna è presente una piccola tettoia con struttura in legno.

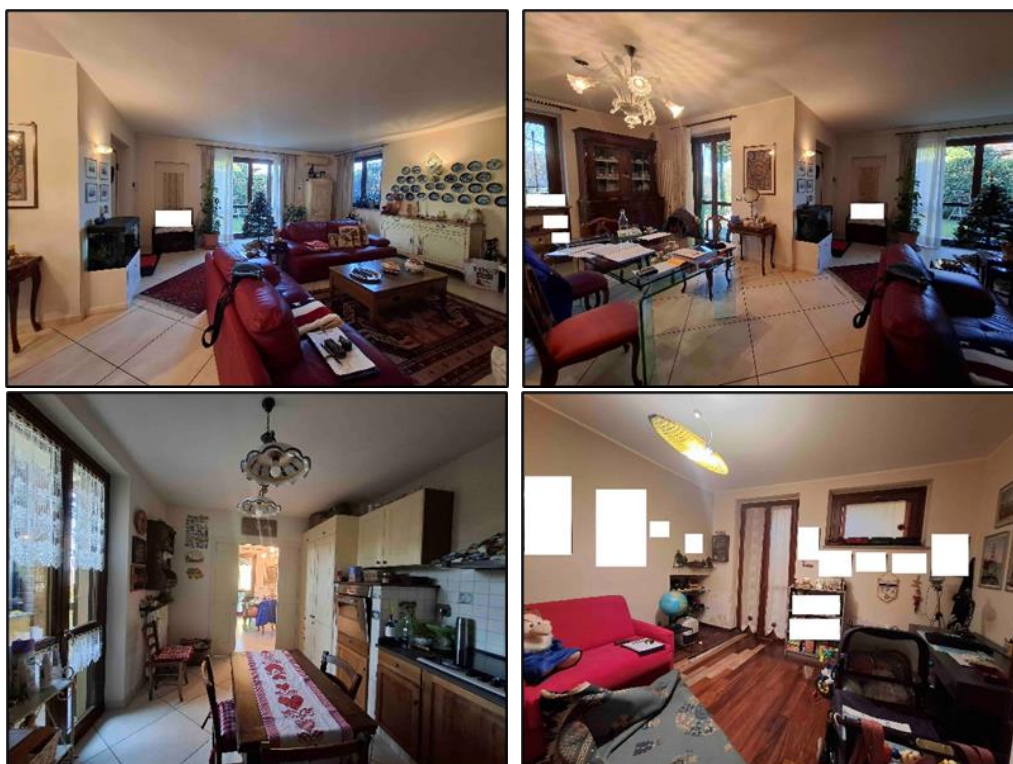
L'accesso principale al fabbricato avviene al piano terreno, tramite un portoncino blindato, che si compone di un'ampia zona soggiorno con sala pranzo e da locali accessori, quali un disimpegno, un bagno, un locale dispensa (attualmente utilizzato come cucina) ed un locale lavanderia (attualmente utilizzato come camera, si segnala che parte della pavimentazione in palchetto è risultata soggetta a fenomeni di umidità ed in parte divelta). Il piano risulta edificato parzialmente controterra, cui risulta separato da un'intercapedine accessibile sia dall'esterno, sia internamente da alcuni locali accessori.

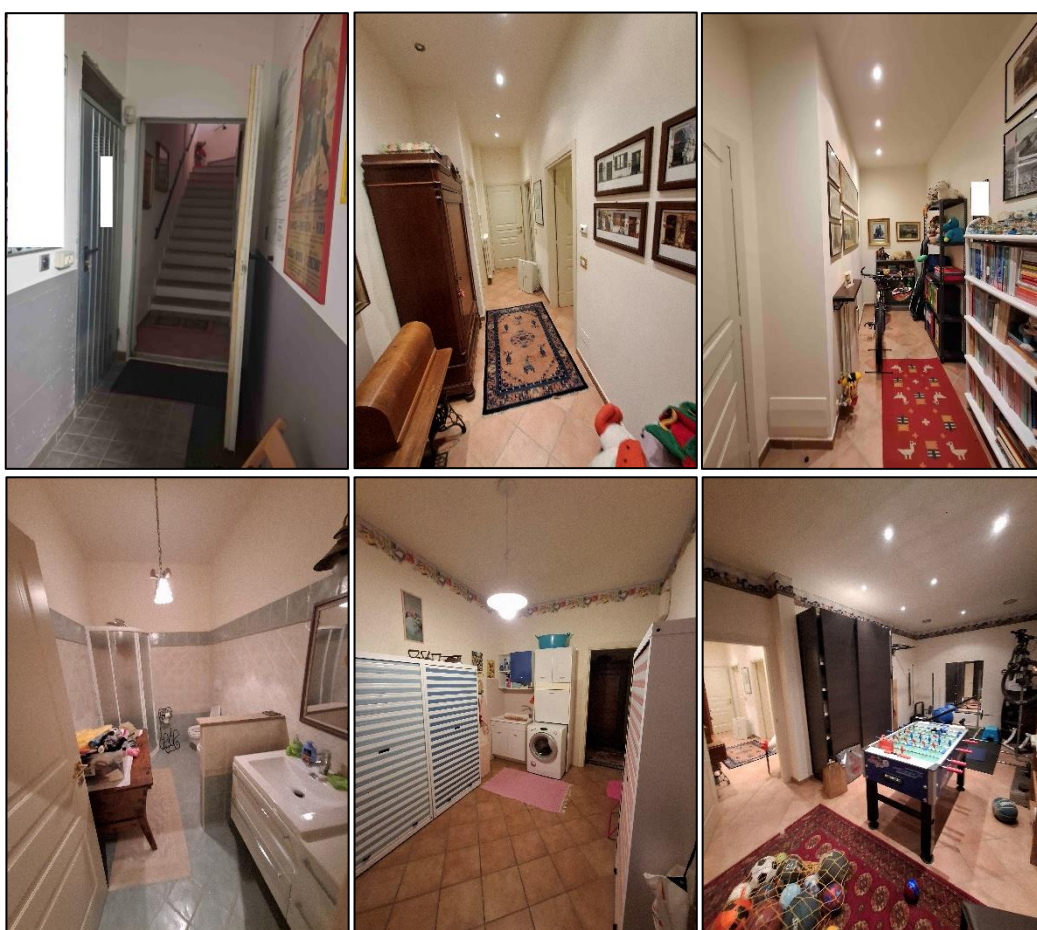
Al piano interrato sono presenti un disimpegno, una lavanderia, un bagno, tre locali deposito, la centrale termica ed il locale autorimessa.
