# **TRIBUNALE ORDINARIO - TORINO -**

**RGE 50/2026**

## **CONSULENZA ESTIMATIVA GIUDIZIARIA**

APPARTAMENTO CON CANTINA PERTINENZIALE  
in Torino, Via Exilles n. 84

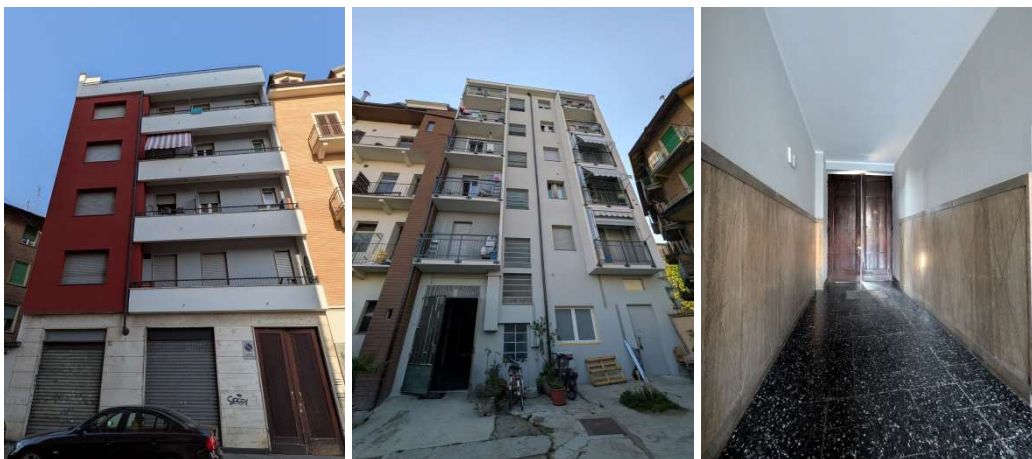
L'unità immobiliare pignorata fa parte di edificio composto da sei piani fuori terra, di cui l'ultimo arretrato, e da un piano cantinato, serviti da scala priva di ascensore; l'accesso avviene, attraverso l'androne carraio, dalla via; fa inoltre parte del complesso il cortile a cui si accede dall'androne.

L'edificio è stato costruito a seguito del rilascio di Variante n. 1680 del 26/11/1957 alla Licenza edilizia n. 305 del 21/03/1952. Negli anni 2022/2023 è stato oggetto di un intervento di riqualificazione energetica che ha riguardato le parti comuni esterne (facciate e copertura).

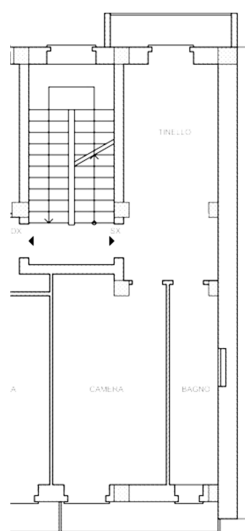
planimetria attuale alloggio

L'alloggio oggetto di pignoramento è al piano quarto (quinto fuori terra) ed ha accesso dal vano scala condominiale; la cantina pertinenziale è al piano interrato con accesso dalla medesima scala.

Dalla porta di ingresso si entra nella zona disimpegno su cui si aprono:

- la cucina di circa mq 14,8 affacciata sul cortile tramite portafinestra e balcone
- la camera di mq 16,0 circa con portafinestra sul balcone verso la via
- il bagno di mq 5,8 con finestra sul balcone lato via.

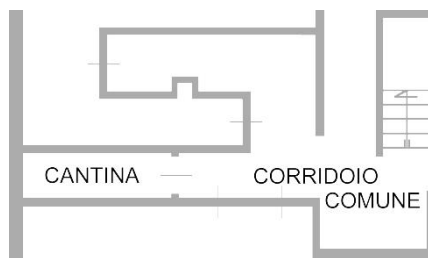
planimetria attuale cantina

Alla cantina si accede tramite scala condominiale ed è al piano interrato: ha porta in legno, pavimento in battuto di cemento e pareti al grezzo.

Sulla base della planimetria catastale e da quanto rilevato in sede di sopralluogo l'appartamento risulta avere una superficie netta calpestabile totale di mq 37,0. La cantina ha superficie catastale di mq 3 circa [allegato 1 – allegato 6].

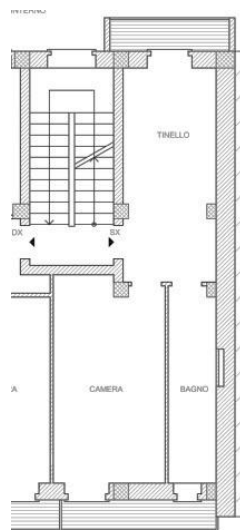
stato attuale alloggio

La scala di accesso ai piani risulta ribaltata rispetto al progetto, l'accesso all'unità immobiliare uso alloggio è posizionato sul lato lungo del vano scala, non è presente il locale ingresso con conseguente ampliamento della camera, il balcone lato cortile è traslato rispetto a quanto autorizzato; inoltre, non è presente il muro di divisione tra ingresso e cucina.

Tali tolleranze esecutive, realizzate inopinabilmente durante la costruzione del fabbricato ad eccezione della demolizione del muro tra ingresso e cucina, non costituendo violazioni edilizie, potranno essere dichiarate in occasione della presentazione di una eventuale pratica edilizia o mediante deposito, da parte di un professionista abilitato, di un atto di aggiornamento dell'effettiva

L'unità immobiliare risulta quindi **non conforme ma regolarizzabile**.

Per regolarizzare la situazione attuale sarà necessario depositare l'Atto di aggiornamento dell'effettiva condizione dell'immobile in assenza di nuovi interventi edilizi (ai sensi del comma 5, art. 6 bis L.R. n. 19 del 08/07/1999, comma 3 art. 34 bis D.P.R. n. 380 del 06/06/2001), completo di Dichiarazione asseverata redatta da un tecnico abilitato con conseguente pagamento dei diritti di presentazione (attualmente € 57,92).

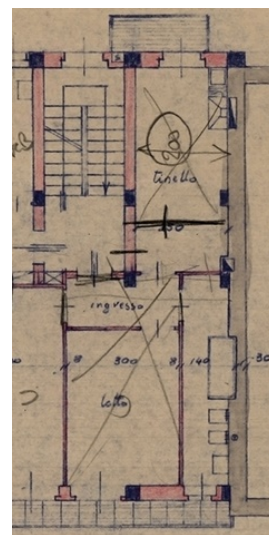
stato autorizzato con PdC n. 1680 del 26/11/1957

Si precisa che tutte le difformità sopra descritte sono raffigurate a matita sull'elaborato grafico allegato al Permesso, come era consuetudine fare da parte dei Tecnici Comunali preposti al rilascio dell'agibilità. Tale circostanza, unitamente al fatto che l'unità immobiliare è conforme alla planimetria catastale di impianto, dimostra che le modifiche sono avvenute durante la costruzione dello stabile.

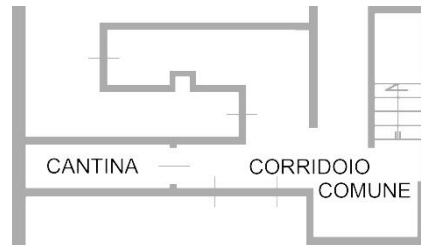
*stato attuale cantina*

Analogamente, la cantina risulta **non conforme ma regolarizzabile** in quanto, essendo state realizzate dieci cantine al posto delle cinque previste in progetto, quella in oggetto è stata ricavata nel corridoio comune tra due cantine previste originariamente.

Si precisa che per regolarizzare la situazione delle cantine è opportuno presentare una pratica come condominio che tenga conto delle modifiche apportate all'intero piano interrato.

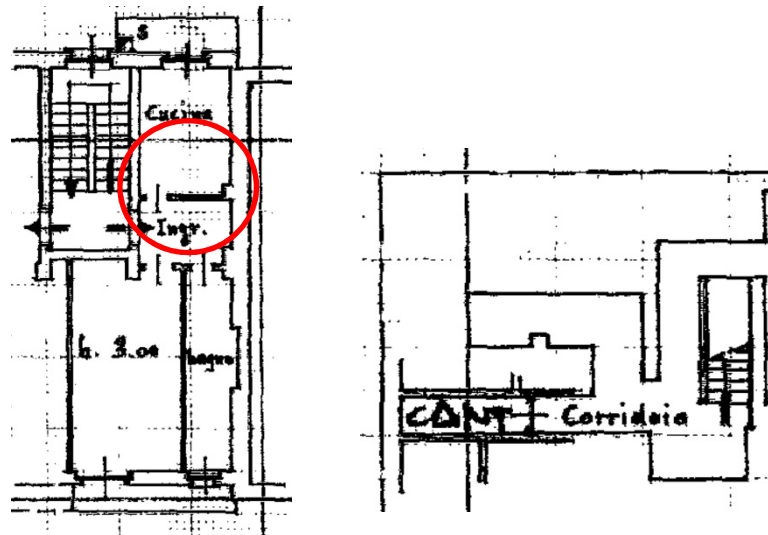
*planimetria catastale alloggio e cantina*

L'assetto planimetrico dell'unità immobiliare uso alloggio visionata durante il sopralluogo, raffrontato con la planimetria catastale non corrisponde in quanto risulta demolito il muro di separazione tra ingresso e cucina. La cantina risulta conforme.

Per regolarizzare quanto rilevato, oltre a rimuovere la veranda non autorizzata, sarà necessario presentare presso l'Ufficio del Catasto una variazione planimetrica per esatta rappresentazione

grafica. Il costo relativo alla redazione della pratica catastale da presentare a firma di un professionista abilitato ammonta orientativamente a € 640 (compresi oneri previdenziali ed iva) oltre ai relativi diritti di presentazione (attualmente pari ad € 100,00).
