# TRIBUNALE ORDINARIO - TORINO

### 77/2026

## CONSULENZA ESTIMATIVA GIUDIZIARIA

**A** **appartamento** a VAIE VIA TORINO 1, quartiere ZONA CENTRALE, della superficie commerciale di **69,30** mq per la quota di:

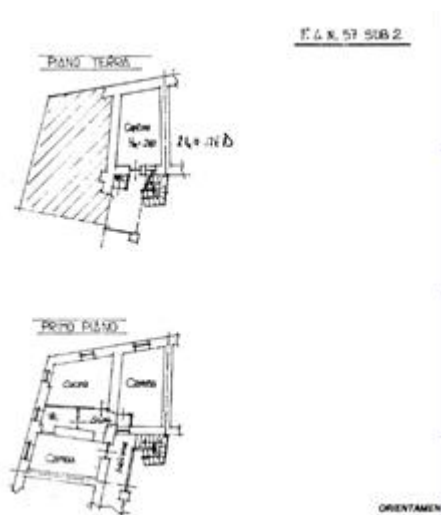
L'immobile risulta .

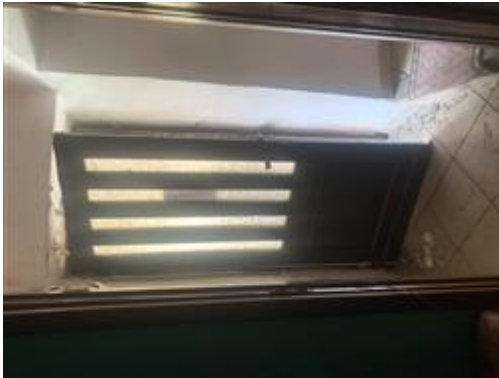
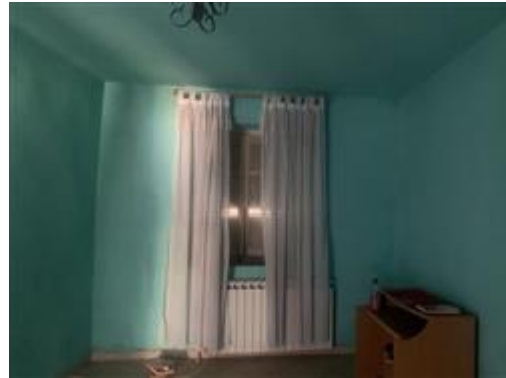
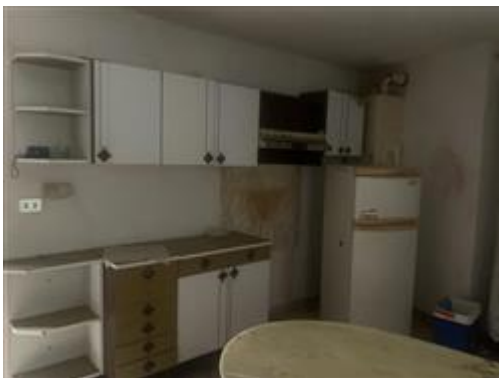
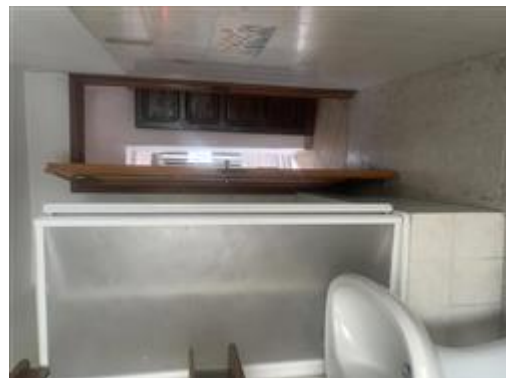
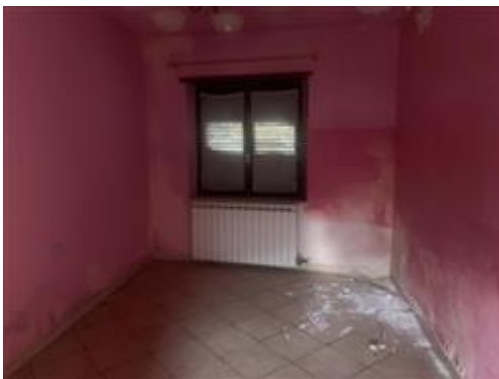
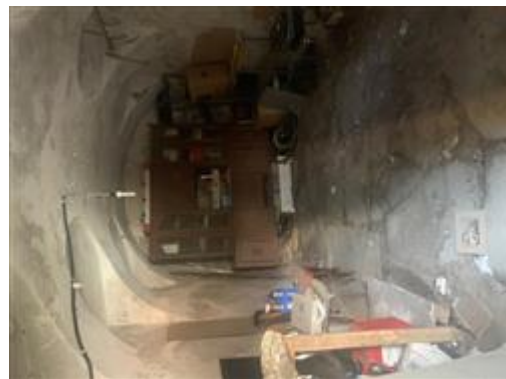
| stato di manutenzione: | molto scarso | ★ ★ ★ ★ ★ ★ ★ ★ ★ ★ |

L'ingresso all'appartamento avviene da scala su cortile comune che accede ad un balcone a ballatoio su cui si affaccia il portoncino di ingresso. L'appartamento, collocato al primo piano, è composto da un ingresso su cui si affacciano una cucina, due camere ed un bagno. I serramenti esterni sono in legno a vetro semplice con scuri interni, gelosie o persiane esterne. I pavimenti sono in piastrelle in gres così come i rivestimenti del bagno e della cucina. L'altezza interna dei locali è limitata ai 2,4/2,5 metri a seconda degli ambienti. I serramenti interni sono in legno. Il riscaldamento è di tipo autonomo con caldaia a gas collocata nel locale cucina e caloriferi alle pareti. Tale caldaia produceva verosimilmente anche l'acqua calda sanitaria. Al piano terreno della corte comune su cui si affaccia l'immobile ed altri edifici, si trova un locale cantinato molto ampio con volte in muratura intonacate. Sul fianco di ingresso del locale cantinato vi è anche un piccolo servizio igienico, probabilmente in disuso da anni. L'appartamento, al momento del sopralluogo, risultava abbandonato e non abitato presumibilmente da molti anni in condizioni di vetustà e scarsa manutenzione. Sono state rilevate la presenza di infiltrazioni di acqua a soffitto di due camere e del bagno provenienti presumibilmente dai locali superiori.

| descrizione | | importo |
|---|---|---|
| condizione manutentiva, vetustà dell'immobile e presenza di eventuali vizi occulti | -20% | -9.009,00 |
