TRIBUNALE ORDINARIO DI BARI
SECONDA SEZIONE CIVILE
UFFICIO ESECUZIONI IMMOBILIARI

LOTTI NN° 25-26-27

Relazione dell'Esperto

Box auto siti al piano interrato dell'edificio pluripiano di via **Lucania civico 8 in Casamassima (Ba) e con accesso autonomo dalla stessa via, civico 10.**

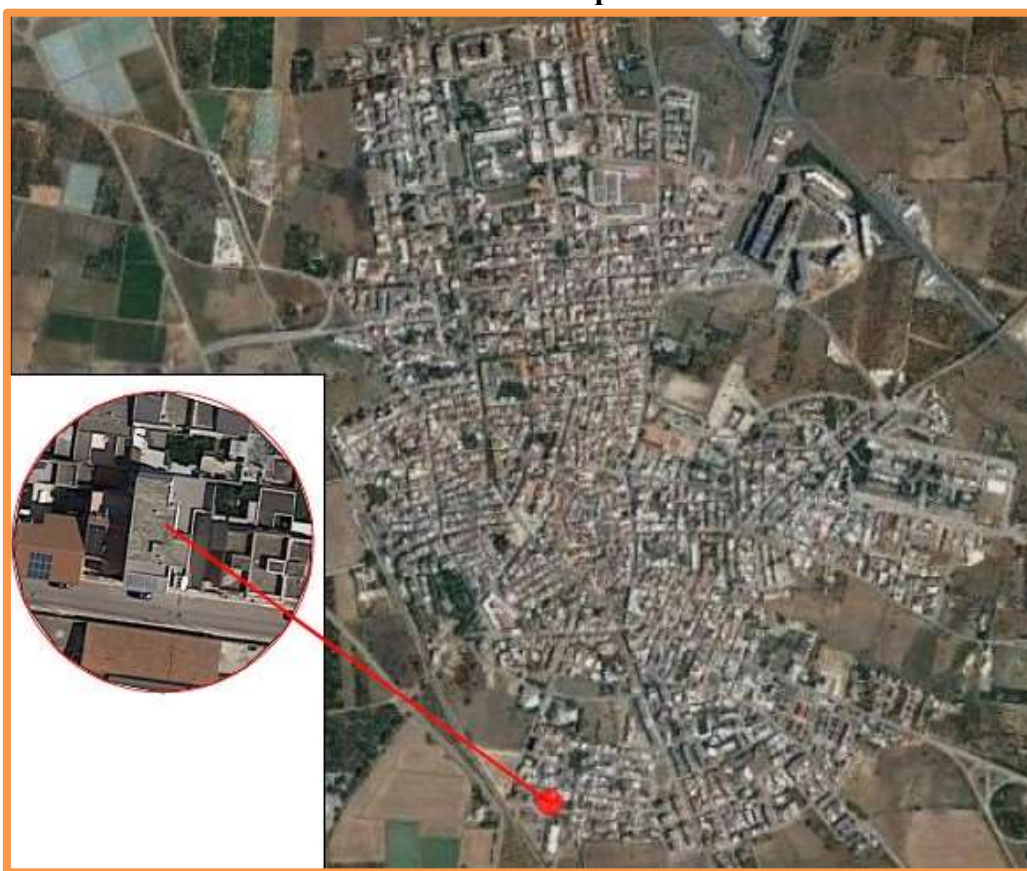
Ortofoto estratta dal sito proprietario "Google Earth" e rimaneggiata con sw Microsoft Word.
