TRIBUNALE DI BARI

Procedura R.G.E. n° 465/2022

RELAZIONE DI STIMA

LOTTO 12 - Immobili siti nel comune di Palo del Colle (BA) identificati presso il catasto fabbricati al Foglio 55 Particella 219 Sub. 1 (ex p.lla 31), piano terra, Strada Provinciale 180 n. SN (**Collabente**) e presso il catasto terreni al Foglio 55, Particella 103, Strada Provinciale 180 (**Fondo rustico**).

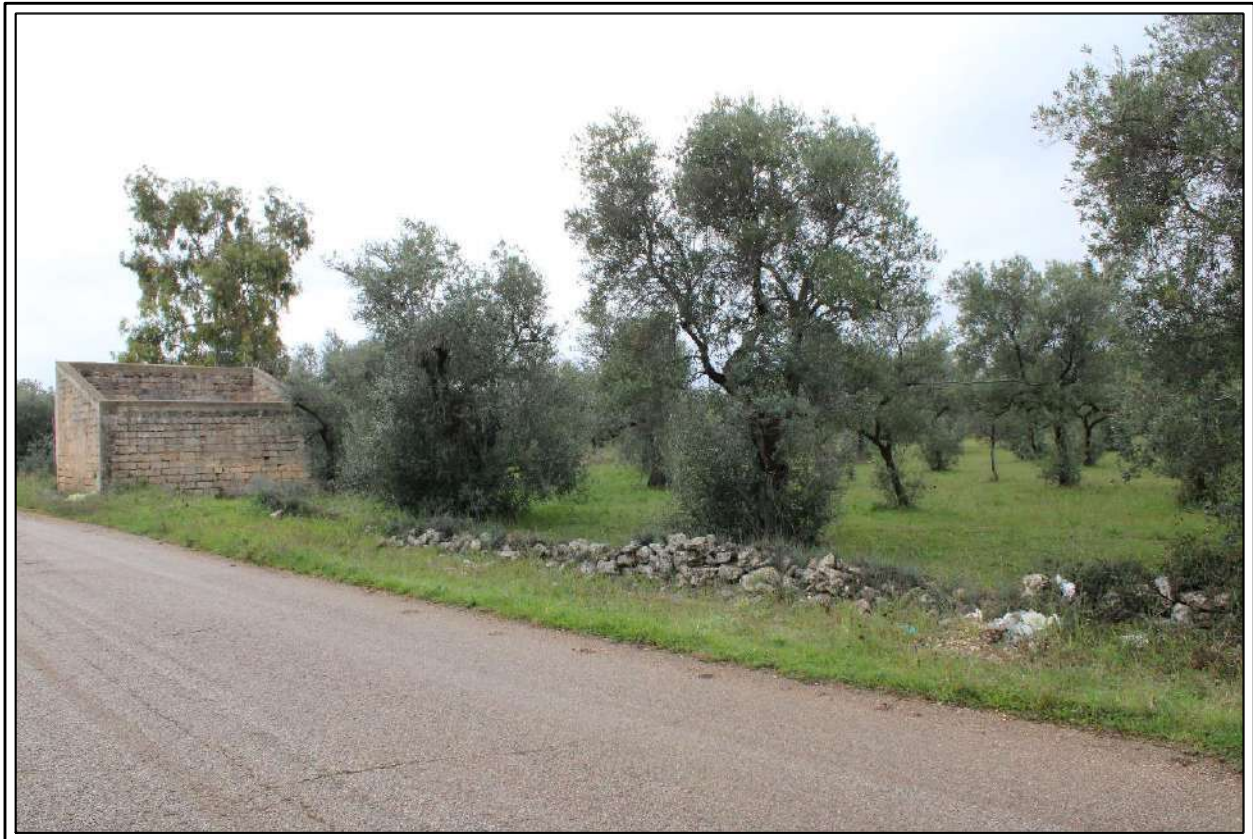
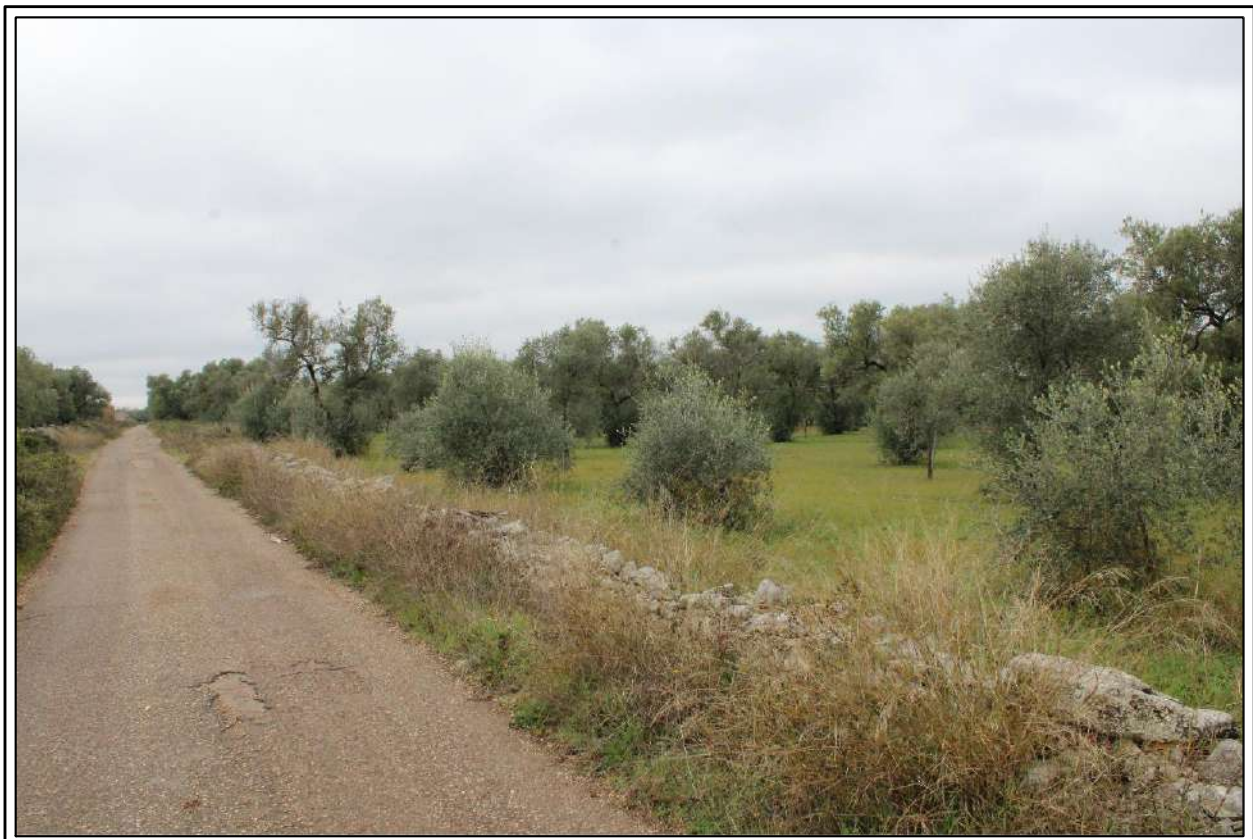
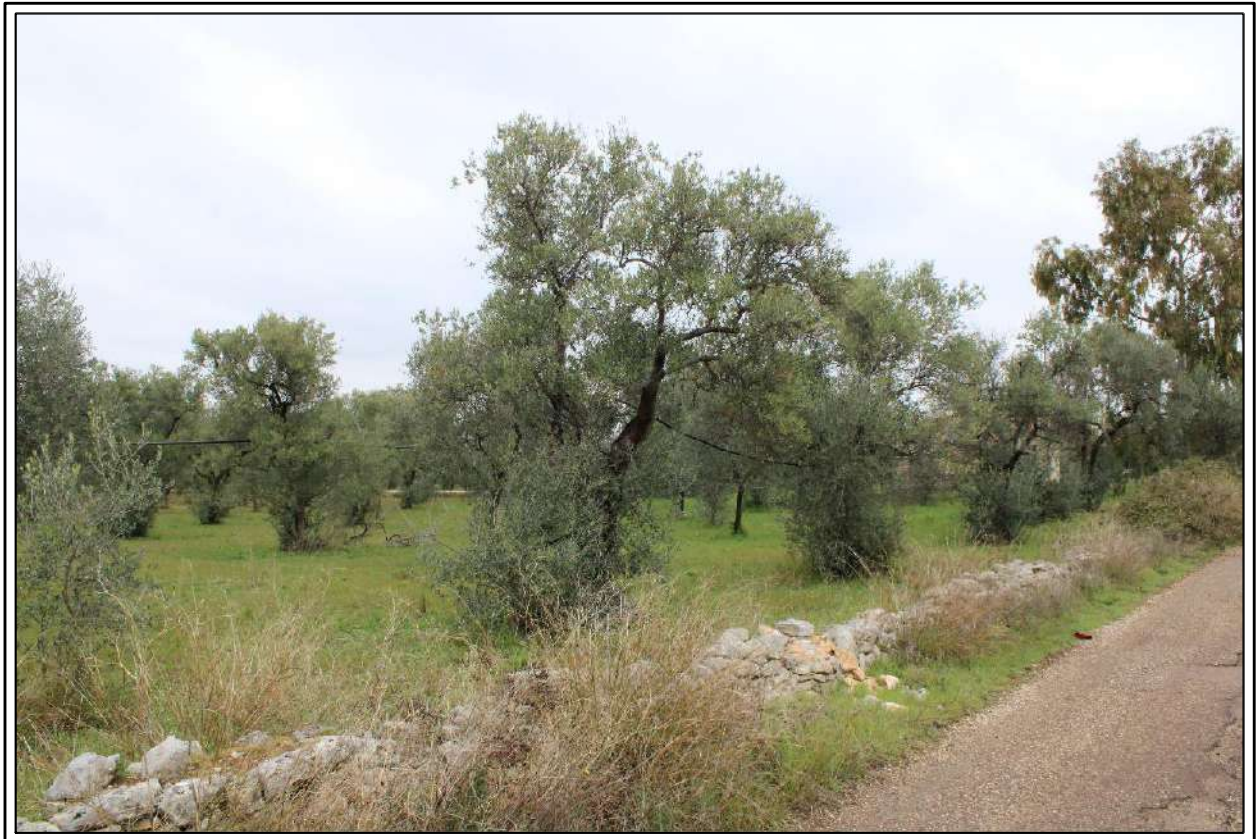
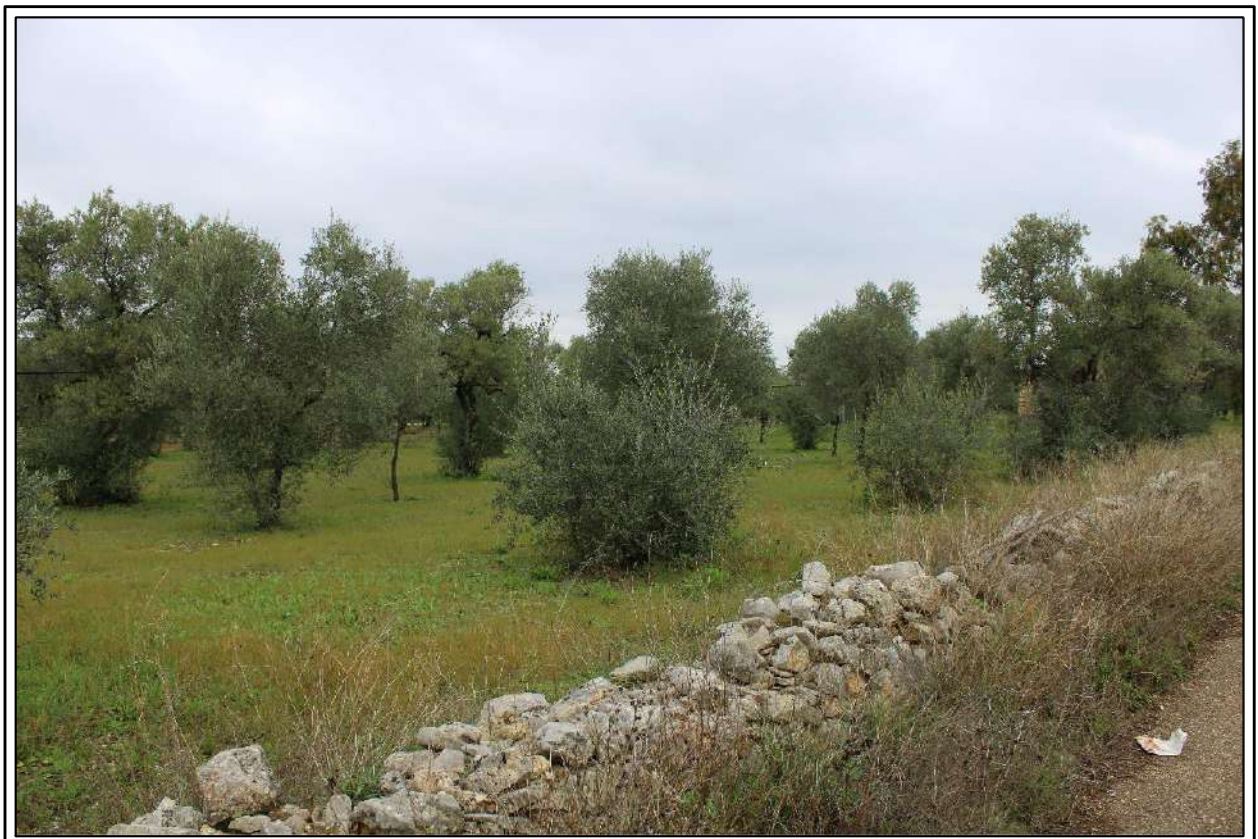
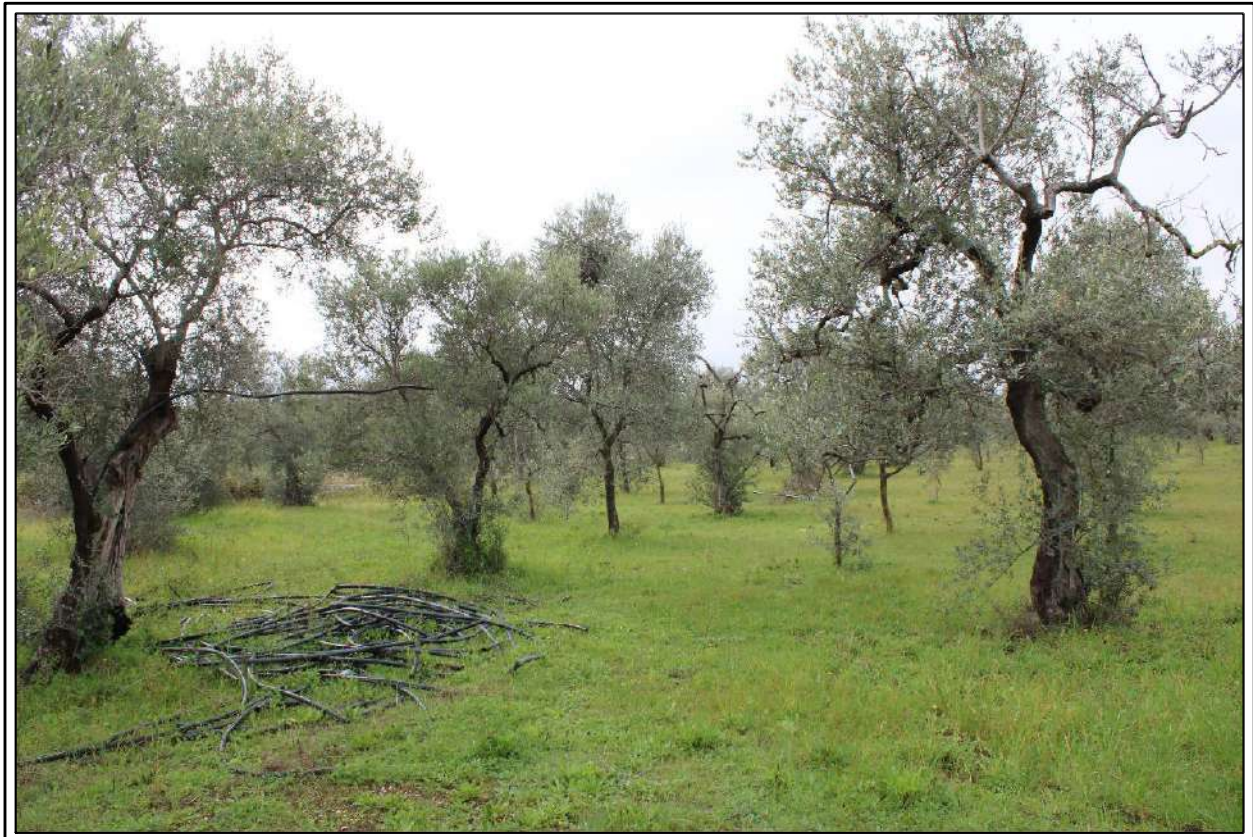
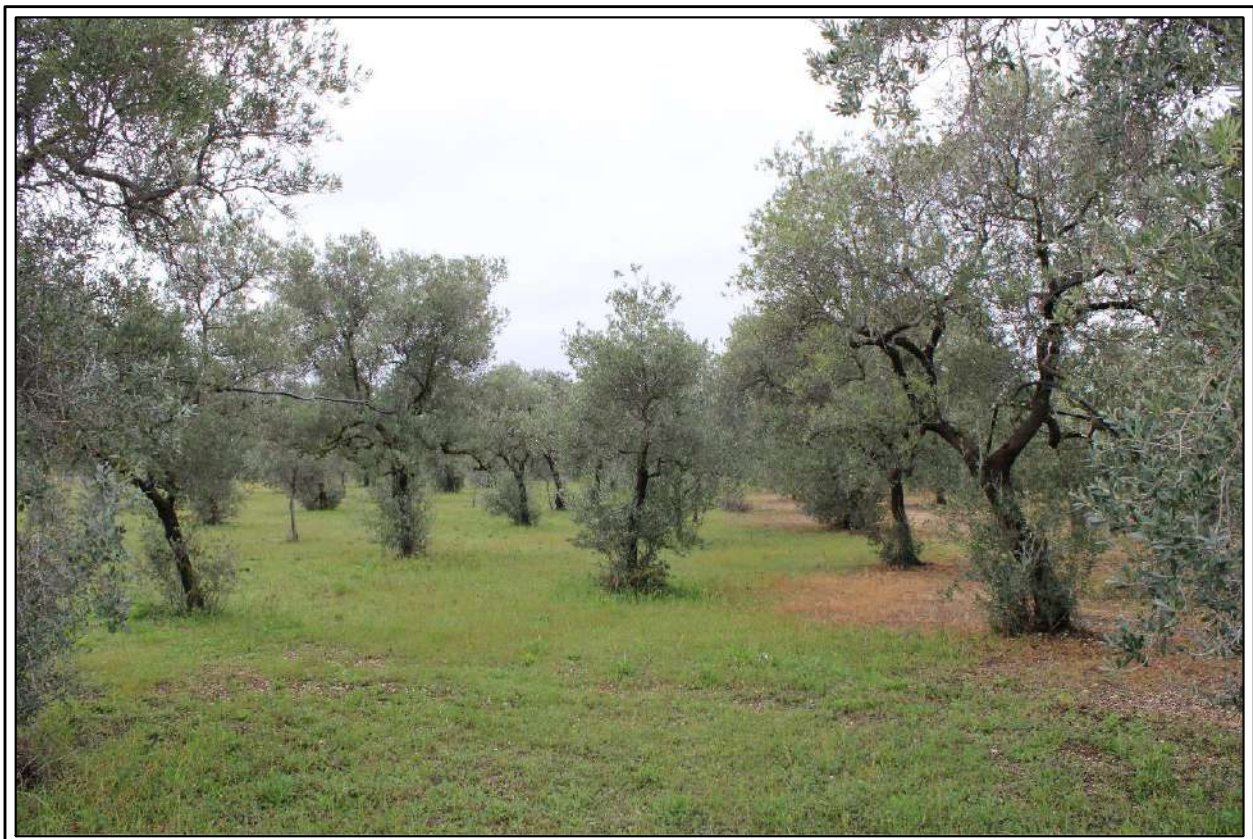
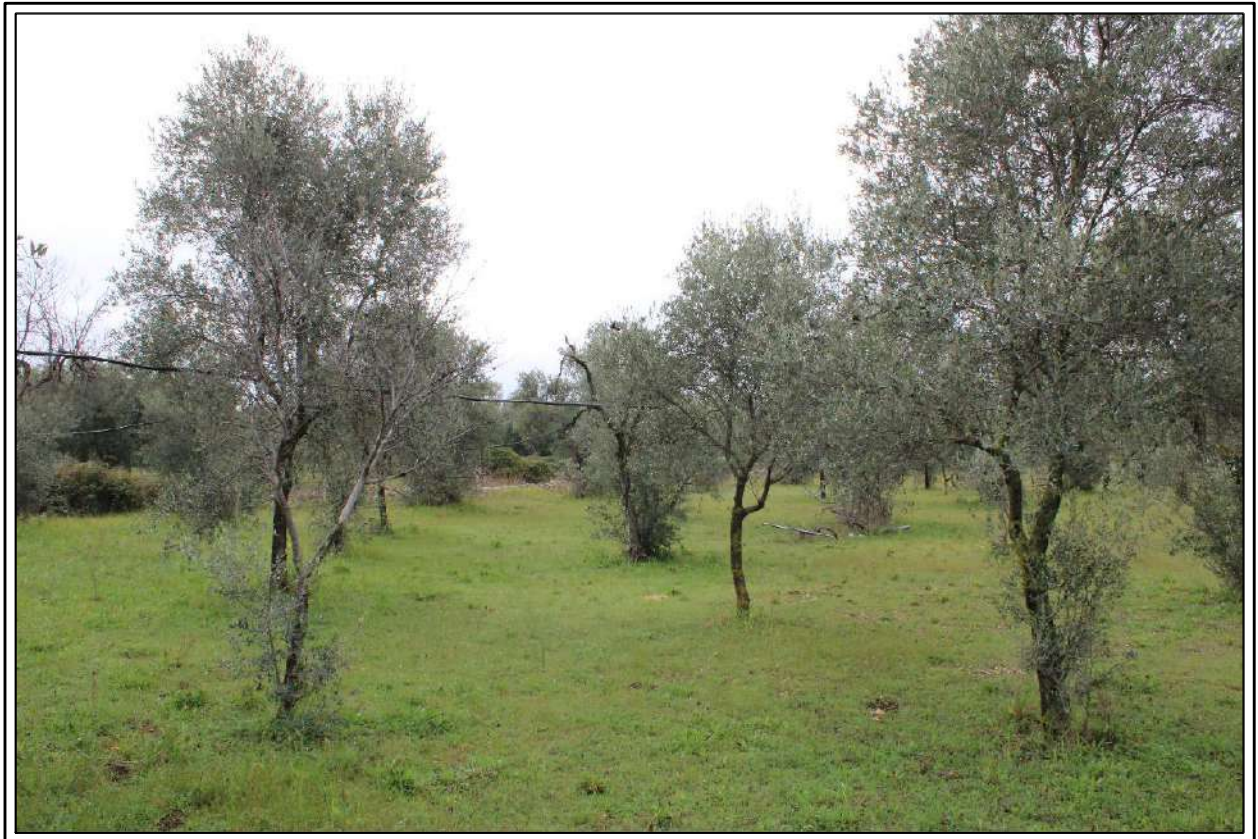
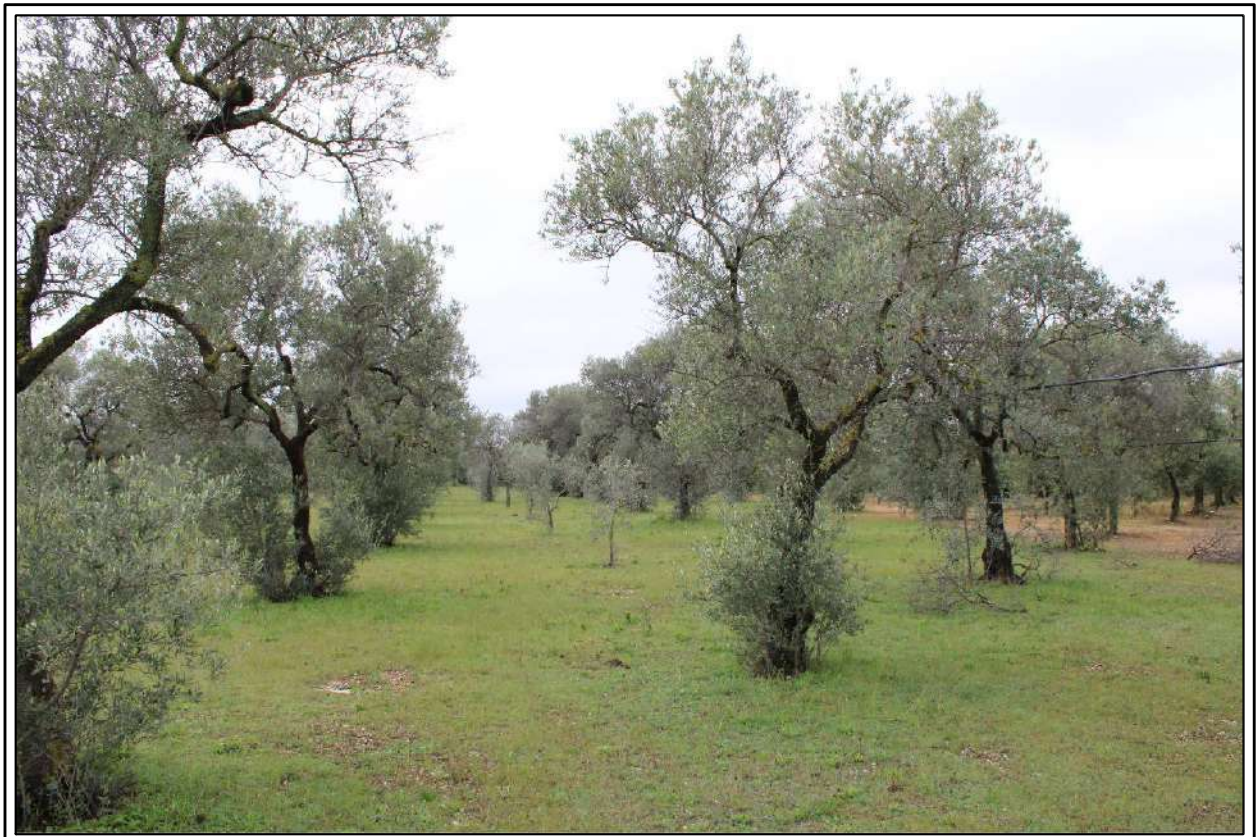
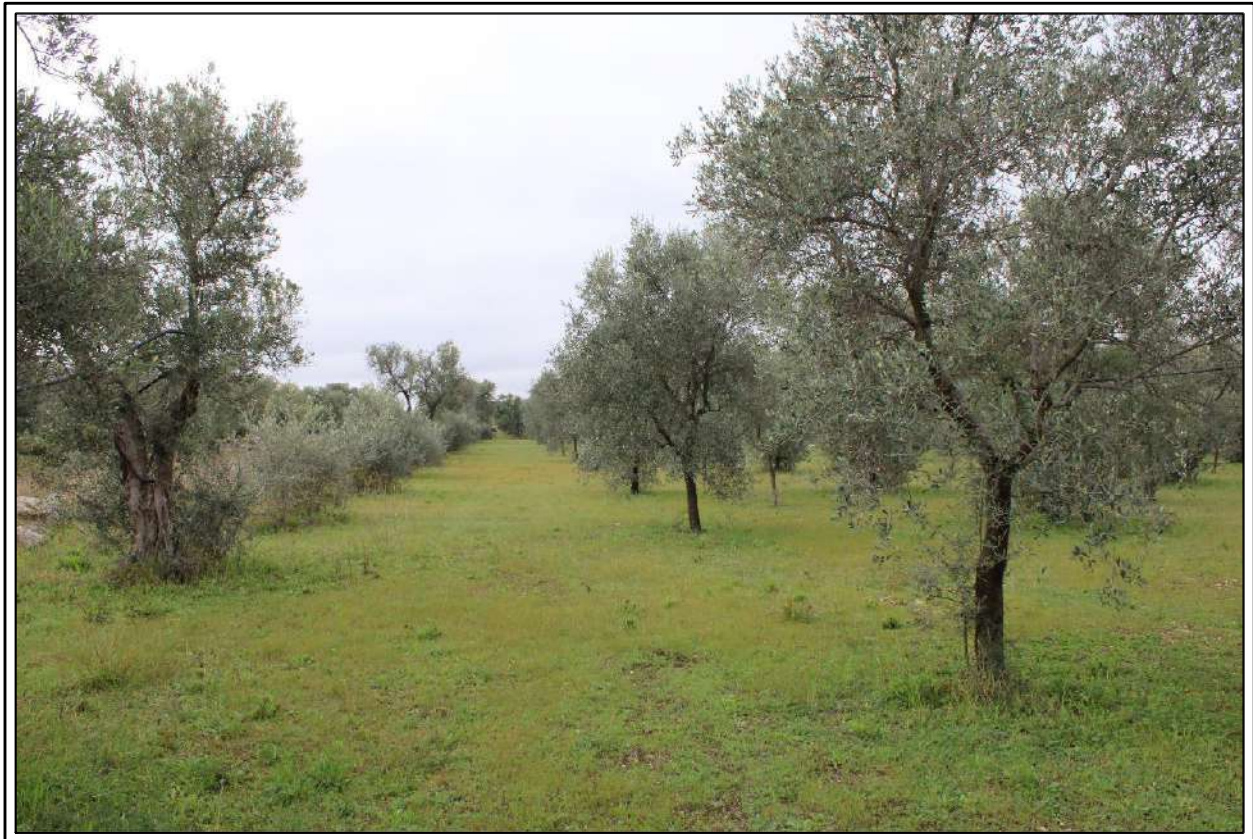
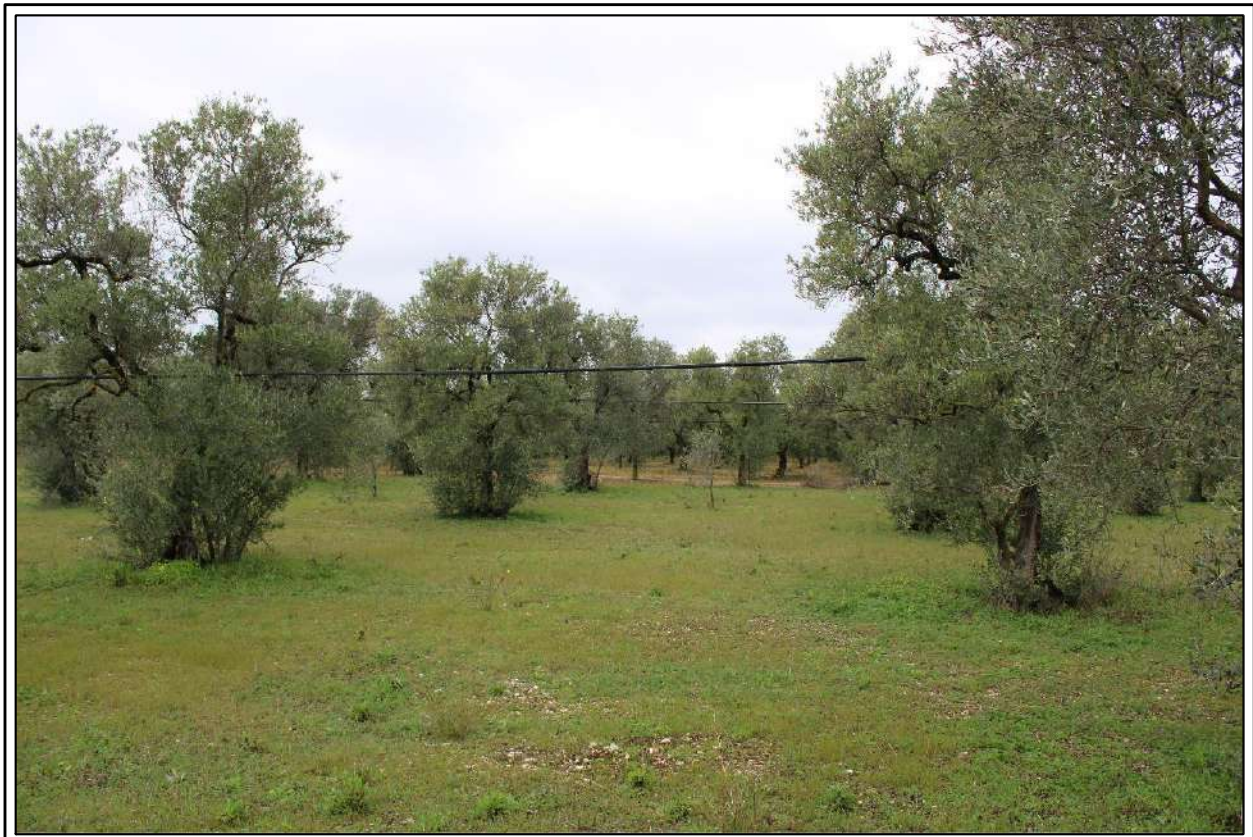
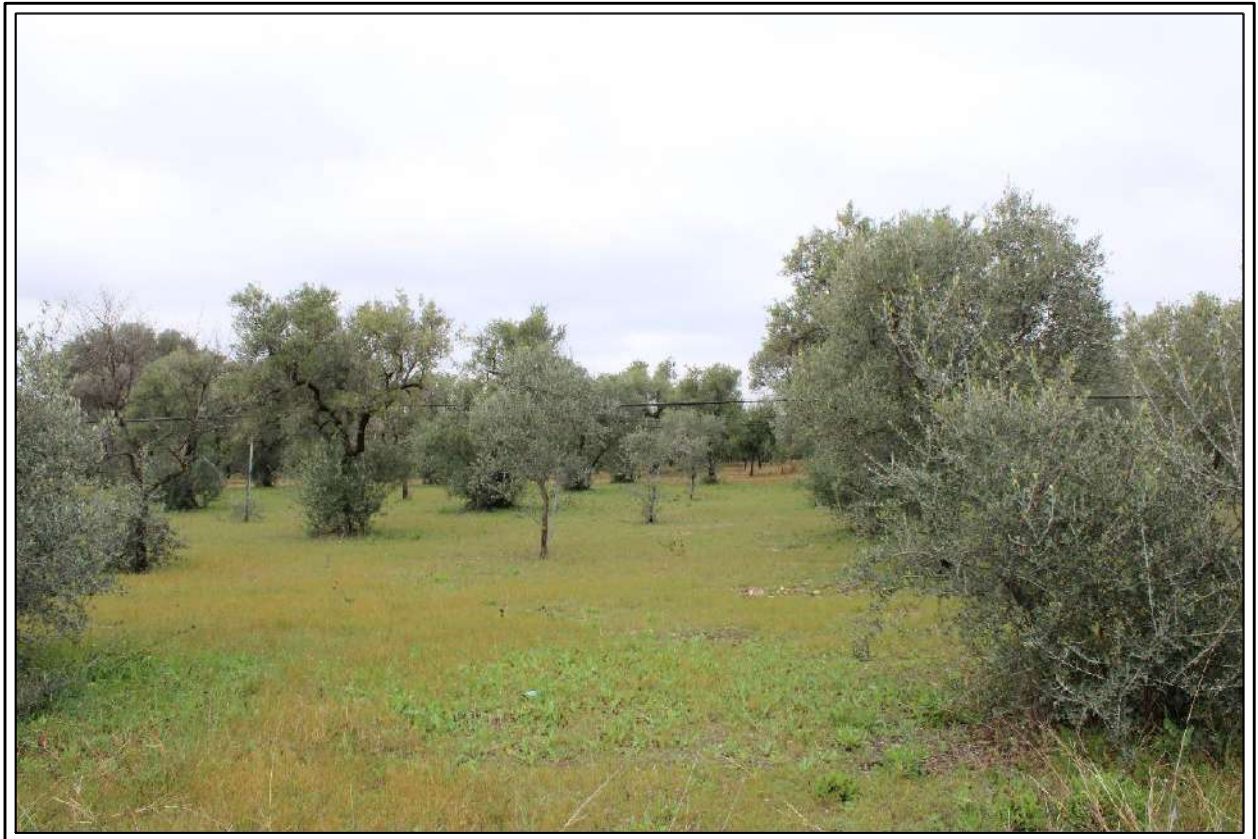
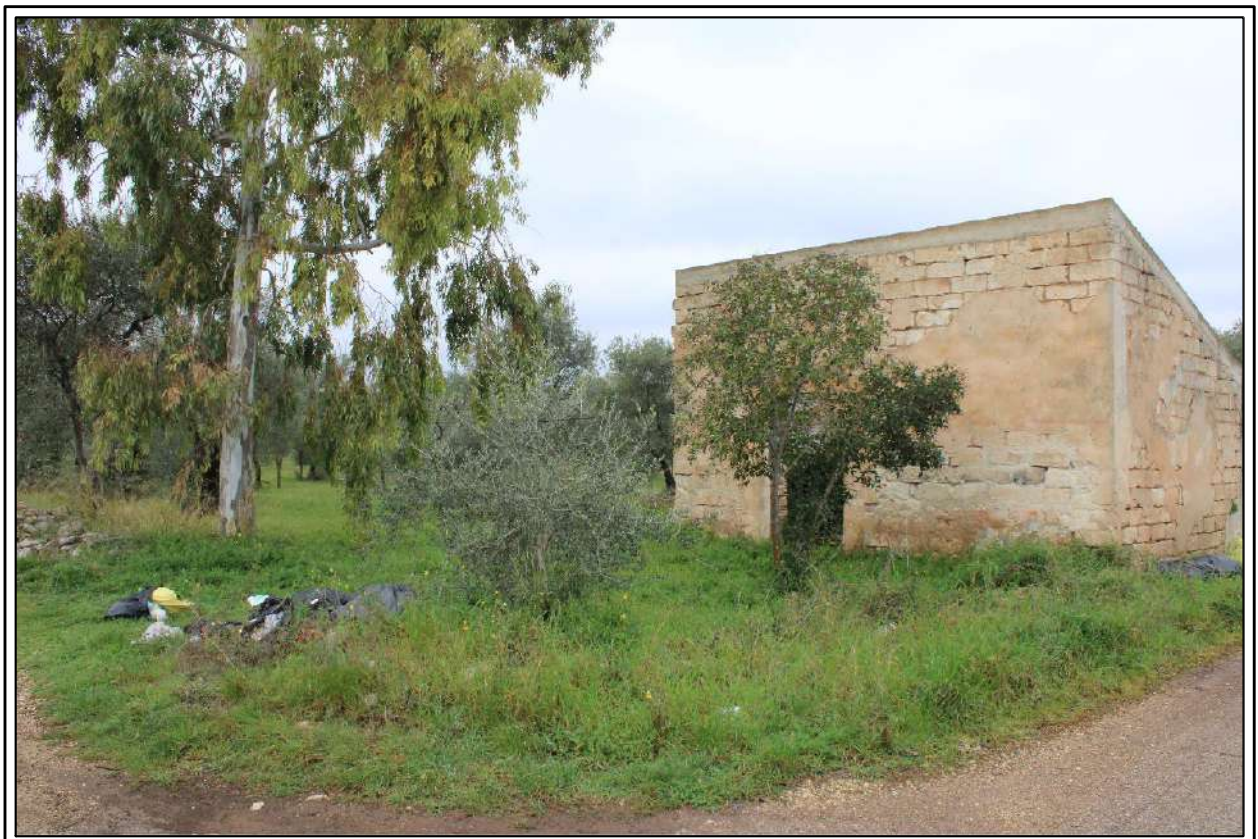
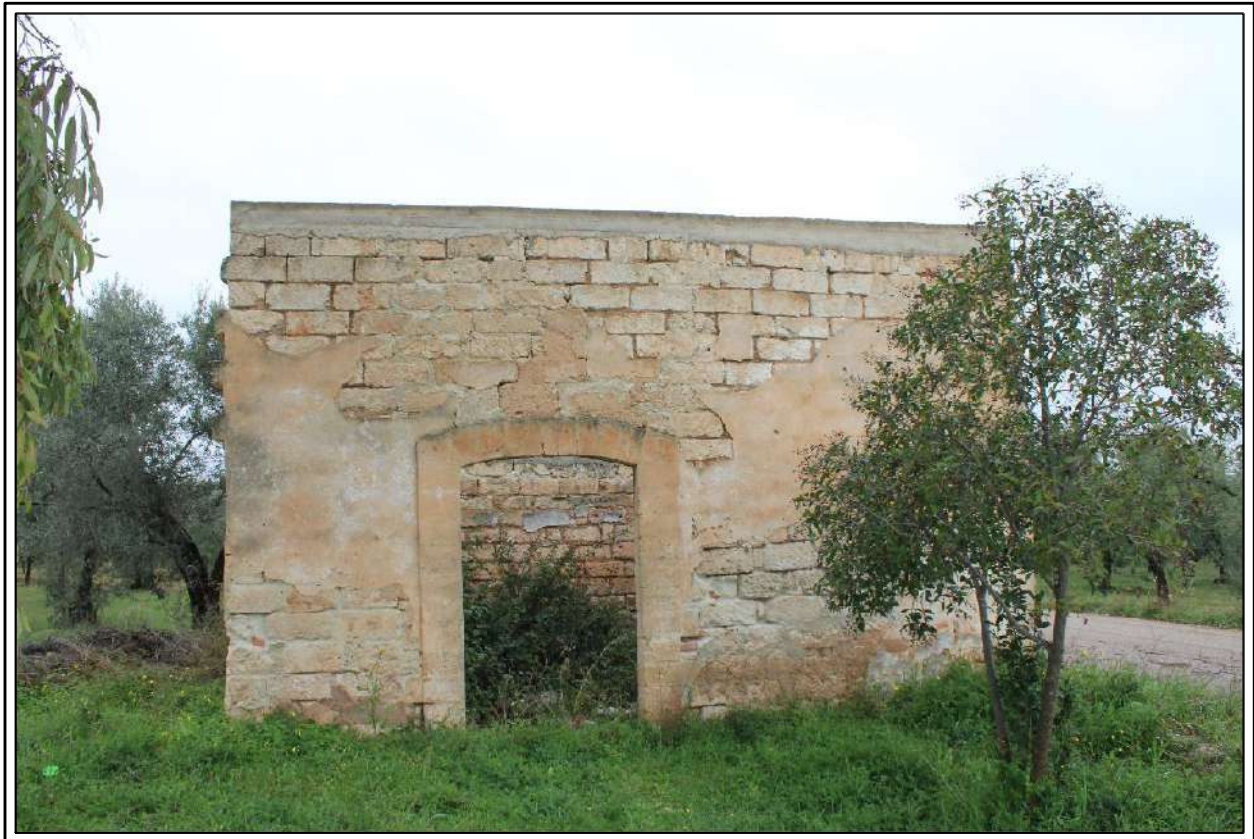
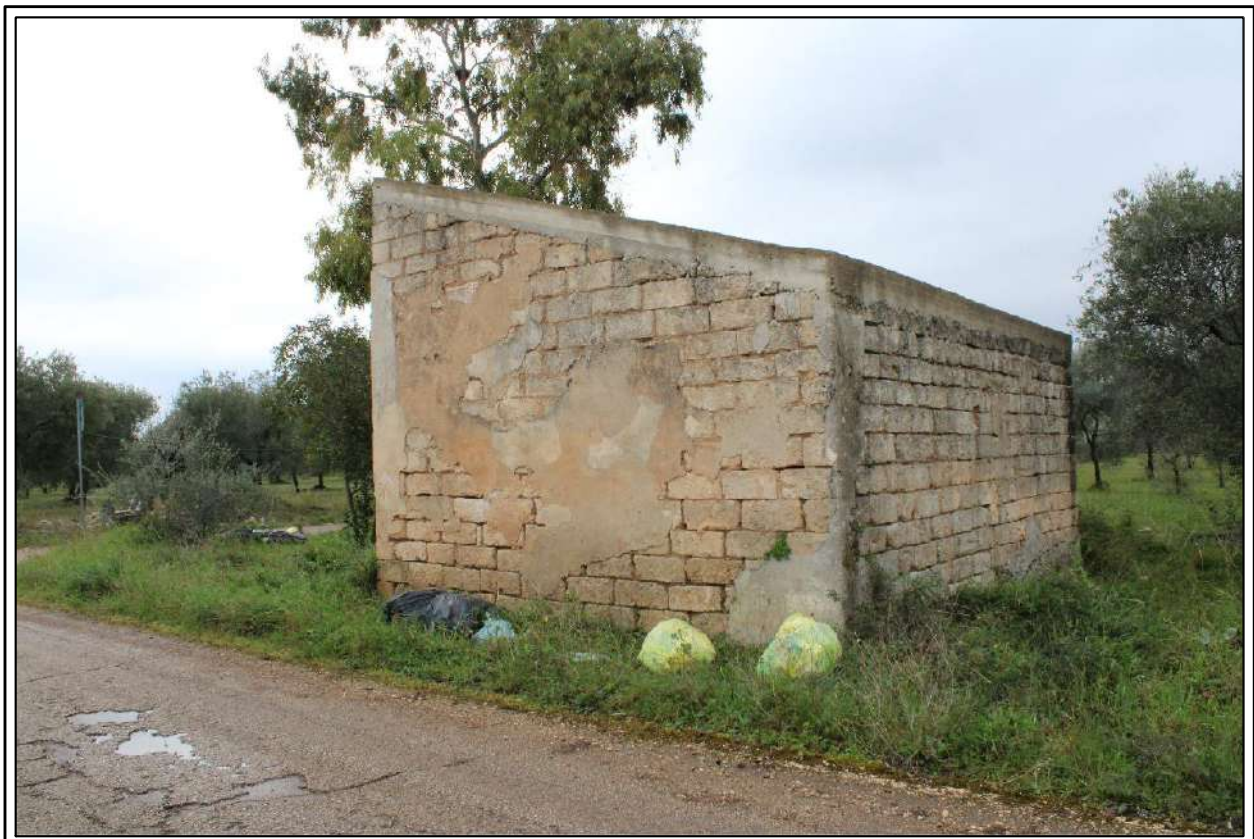
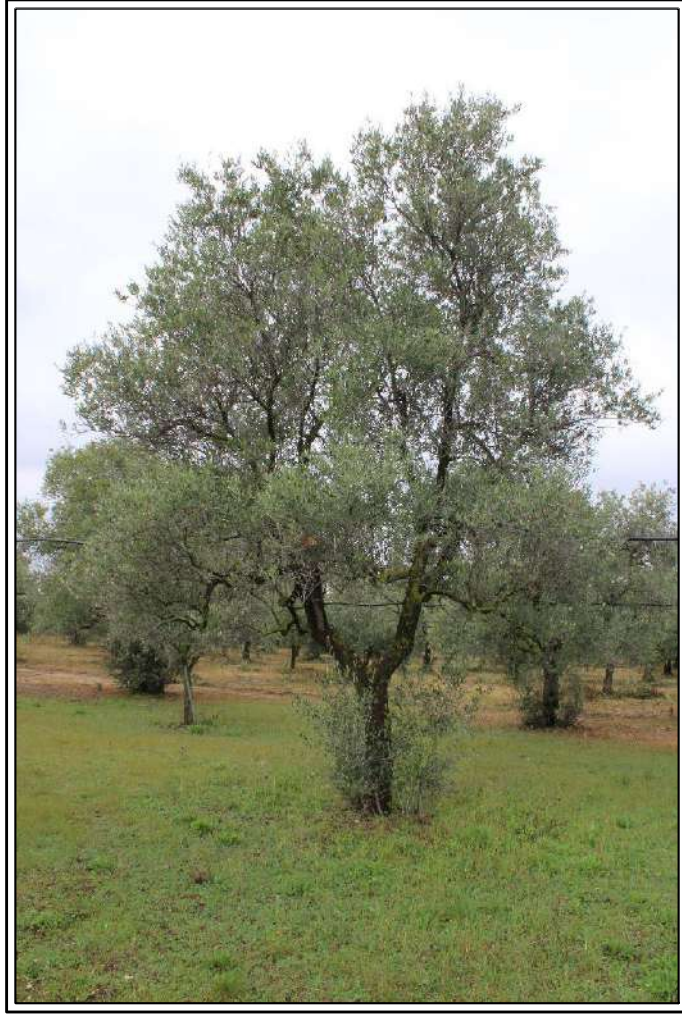
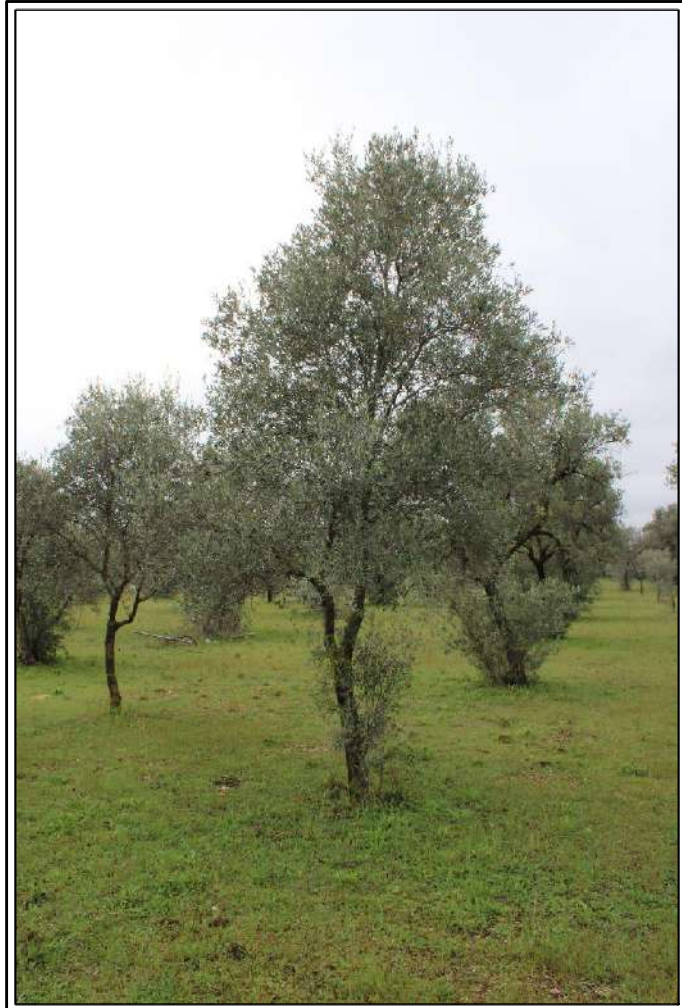
Il fabbricato collabente, identificato con la particella 219 (ex p.lla 31), si sviluppa su di un unico livello. Un tempo, probabilmente, era destinato a deposito di attrezzi agricoli. In pianta ha una forma rettangolare ed è costituito da un solo ambiente. L'immobile si presenta strutturalmente fatiscente, la copertura è interamente crollata ed all'interno non vi è alcuna pavimentazione ma solo battuto di terra, oltretutto infestato da vegetazione spontanea; le murature perimetrali portanti, costituite da blocchi di pietra e tufo, presentano alcune lesioni e sono quasi interamente prive di intonaco, ad eccezione di alcune porzioni che presentano intonaco grezzo in cattive condizioni di manutenzione. (Documentazione fotografica All. C - foto da 1 a 16).

L'epoca in cui ha avuto luogo la costruzione dell'immobile oggetto di pignoramento risale a prima del 01 settembre 1967, con ogni probabilità avvenuta agli inizi degli anni '60. La struttura è stata realizzata a murature portanti in blocchi di pietra e tufo, mentre non si conosce la tipologia costruttiva della copertura in quanto crollata. In sede di sopralluogo, le murature perimetrali di cui si compone il fabbricato si presentavano fatiscenti con alcune lesioni, generate con ogni probabilità anche dall'infestazione di vegetazione spontanea.

L'intero corpo di fabbrica è quasi totalmente privo di intonaco e, pertanto, sono visibili i blocchi di pietra e tufo utilizzati per la sua realizzazione, il tutto si presenta in pessime condizioni di manutenzione; difatti, la concreta utilizzabilità è conseguibile con interventi edilizi di manutenzione ordinaria e straordinaria, nonché con interventi strutturali importanti, tali da permettere anche la ricostruzione della copertura.

L'unico ambiente presente è sprovvisto di qualsivoglia finitura, ad eccezione di alcune porzioni che presentano intonaco grezzo in cattive condizioni di manutenzione
