TRIBUNALE CIVILE E PENALE DI BARI

RELAZIONE DI CONSULENZA TECNICA D'UFFICIO RELATIVA AL PROCEDIMENTO DI ESECUZIONE IMMOBILIARE R.G.E. 24/2020

**GIUDICE: DOTT.SSA LAURA FAZIO
CTU: ING. COSIMO MARASCIULO**

RELAZIONE DI CONSULENZA TECNICA D'UFFICIO RELATIVA AL PROCEDIMENTO DI ESECUZIONE IMMOBILIARE R.G.E. 24/2020- INDAGINI SUPPLETIVE

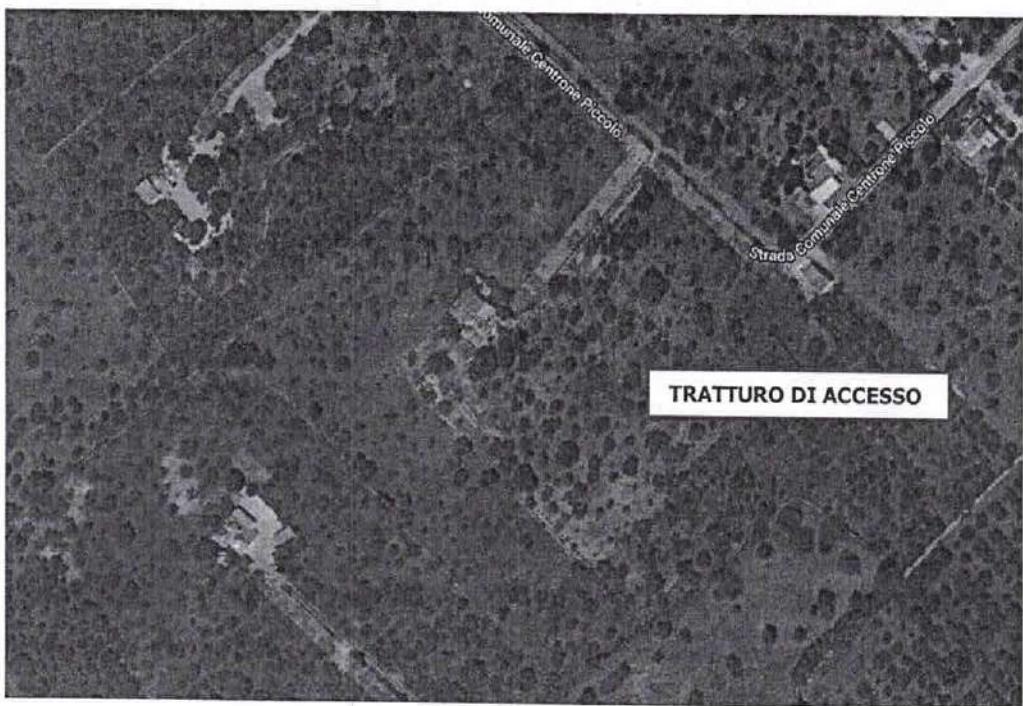
L'accesso all'immobile (A) avviene dal tratturo interpoderale che costeggia il terreno alla p.lla 237 (A1) e il terreno confinante (di altra ditta), da questo si accede al blocco trulli affiancato dal casolare (foto n.4-5-40 - All. n.3).

Il terreno alla p.la 237 (A1), antistante l'edificazione, si presenta abbastanza curato, con alberi da frutto, quali ciliegi, mandorli, ulivi ed è delimitato al confine con le altre proprietà da bassi muretti in pietra a secco, in parte coperti da vegetazione spontanea (**foto n.40-41-42-43 – All. n.3**).

Il blocco trulli è composto da due ambienti a pianta regolare, comunicanti tra loro, con unico accesso sul primo trullo. Gli ambienti si presentano in forte stato di abbandono, ma strutturalmente non presentano criticità, salvo infiltrazioni dai coni in corrispondenza di chiancarelle probabilmente rotte o allentate negli incastri a causa della vegetazione abbondante che le ricopre; internamente le pareti si presentano scialbate ed è visibile tutta la struttura dei conci del cono, la pavimentazione è in basole di pietra calcarea ricoperte di terra (**foto n.5-6-7-8-9 – All. n.3**).

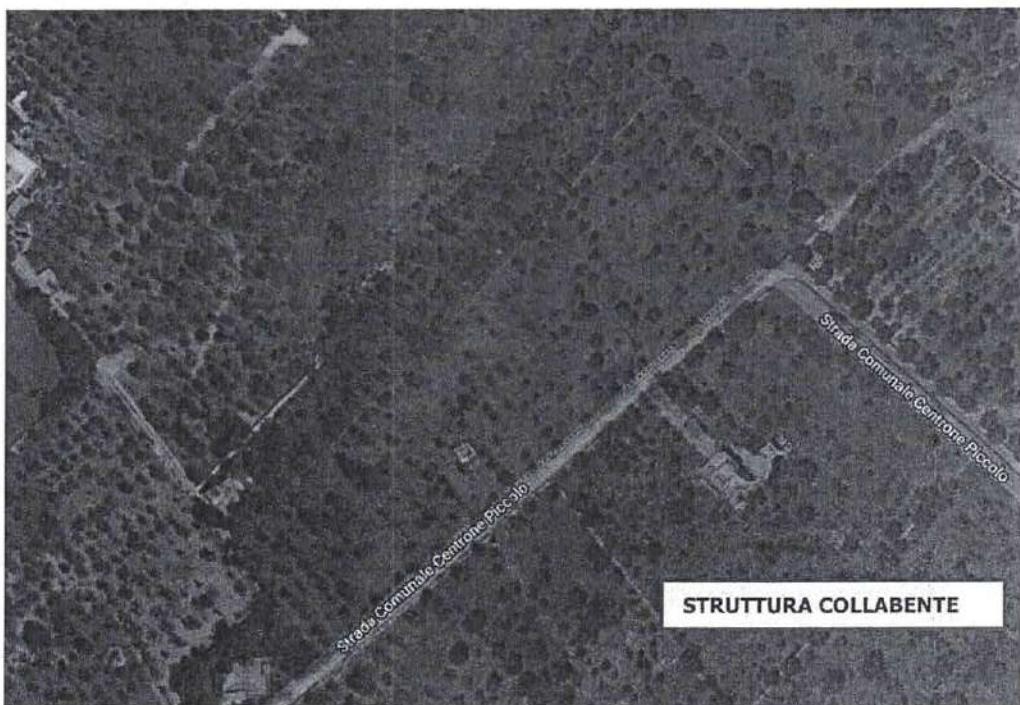
L'accesso all'unità collabente (B) e al terreno in oggetto (B1) avviene dalla Strada Comunale Centrone Piccolo che costeggia il terreno alla p.lla 308, l'ingresso avviene attraverso un varco nel muretto a secco che lo separa dalla strada, da cui si accede all'intero fondo (**foto n.54-55 – All. n.3**).

Il terreno è caratterizzato da importanti dislivelli lungo la direzione sudovest-nordest, con terrazzamenti in pietra a secco, in parte degradati (**foto n.60-61-62-69-70 – All. n.3**).; si presenta abbastanza curato, con alberi da frutto, prevalentemente ciliegi e ulivi ed è delimitato al confine con le altre proprietà da muretti in pietra a secco (**foto n.58-59-63-64-65-66-67-68 – All. n.3**). Di fronte al varco carrabile, a circa 20 m rispetto al ciglio stradale sono presenti i resti di una struttura collabente (B), probabilmente un trullo, completamente privo di copertura, di cui resta la sola testimonianza delle murature a secco, con le nicchie interne che lo caratterizzavano (**foto n.56-57 – All. n.3**).

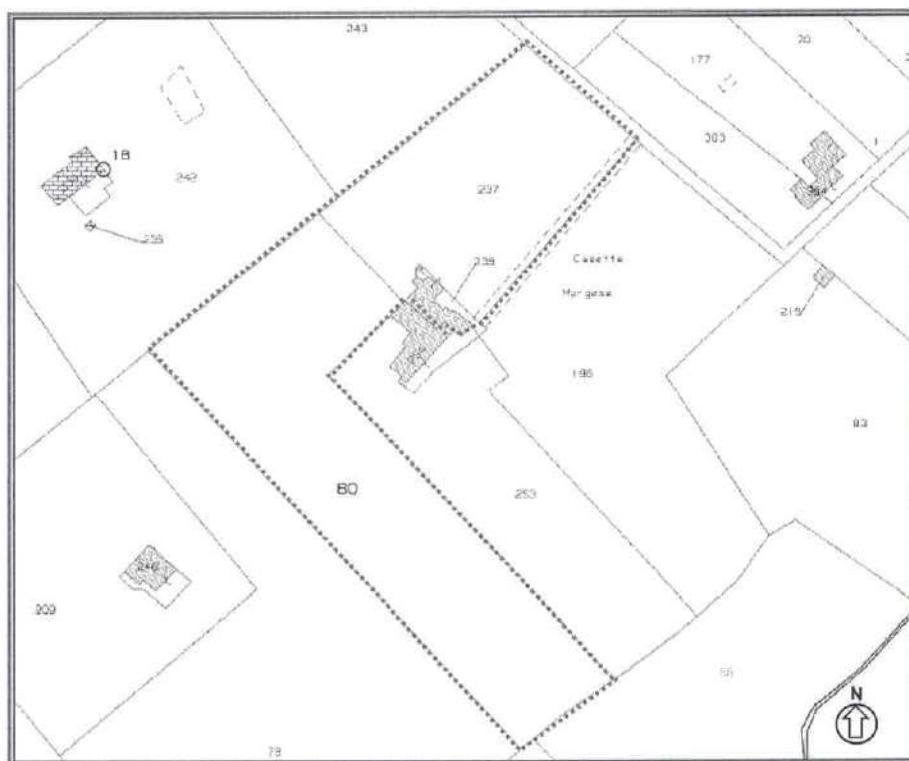
Tale Lotto 1 risulta confinante così come dallo stralcio catastale di seguito rappresentato (vedi All. n. 2), dove sono individuabili le particelle 238-237-80:

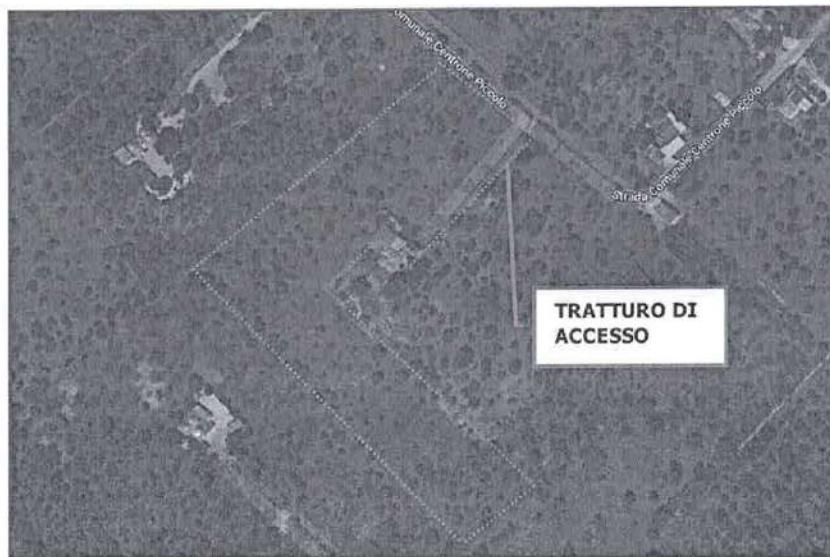
L'accesso all'immobile (A) avviene dal tratturo interpoderele che costeggia il terreno alla p.la 237 (A1) e il terreno confinante (di altra ditta), da cui si accede al blocco trulli affiancato dal casolare.

Il terreno alla p.la 237 (A1), antistante l'edificazione, si presenta pressoché curato, con alberi da frutto, quali ciliegi, mandorli, ulivi. Il confine con alcune proprietà è ben definito da bassi muretti in pietra a secco, in parte coperti da vegetazione spontanea, mentre il limite con altre proprietà non è ben determinato.

La p.la 238, sub. 1 (A) comprende il blocco trulli composto da due ambienti a pianta regolare, comunicanti tra loro, con unico accesso dal primo trullo a Est. Gli ambienti si presentano in forte stato di abbandono, ma

strutturalmente non mostrano criticità, salvo infiltrazioni dai coni in corrispondenza di chiancarelle, probabilmente rotte o allentate negli incastri a causa della vegetazione abbondante che le ricopre; internamente, le pareti si presentano scialbate ed è visibile tutta la struttura dei conci del cono, la pavimentazione è in basole di pietra calcarea ricoperte di terra.
