## TRIBUNALE CIVILE E PENALE DI BARI

RELAZIONE DI  
CONSULENZA TECNICA D'UFFICIO  
RELATIVA AL PROCEDIMENTO DI ESECUZIONE  
IMMOBILIARE N° 363/2024 R.G.E.  
GIUDICE DELL'ESECUZIONE: Dott. Antonio RUFFINO

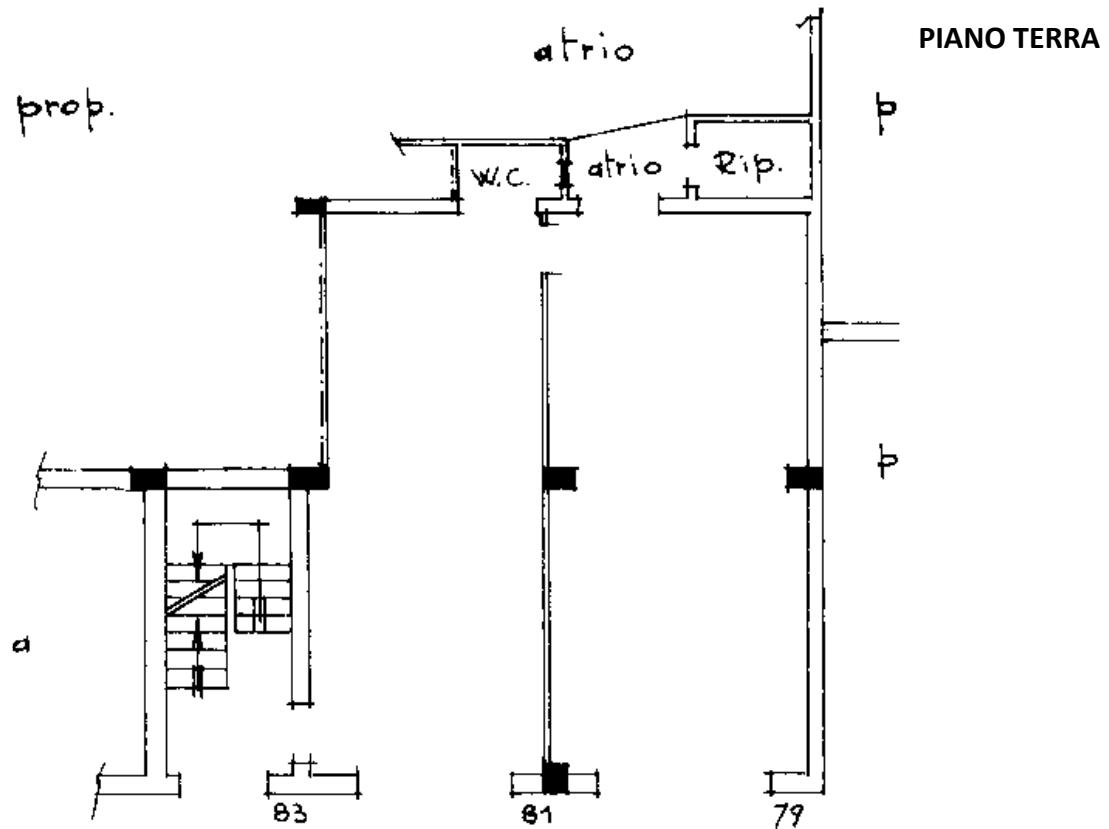
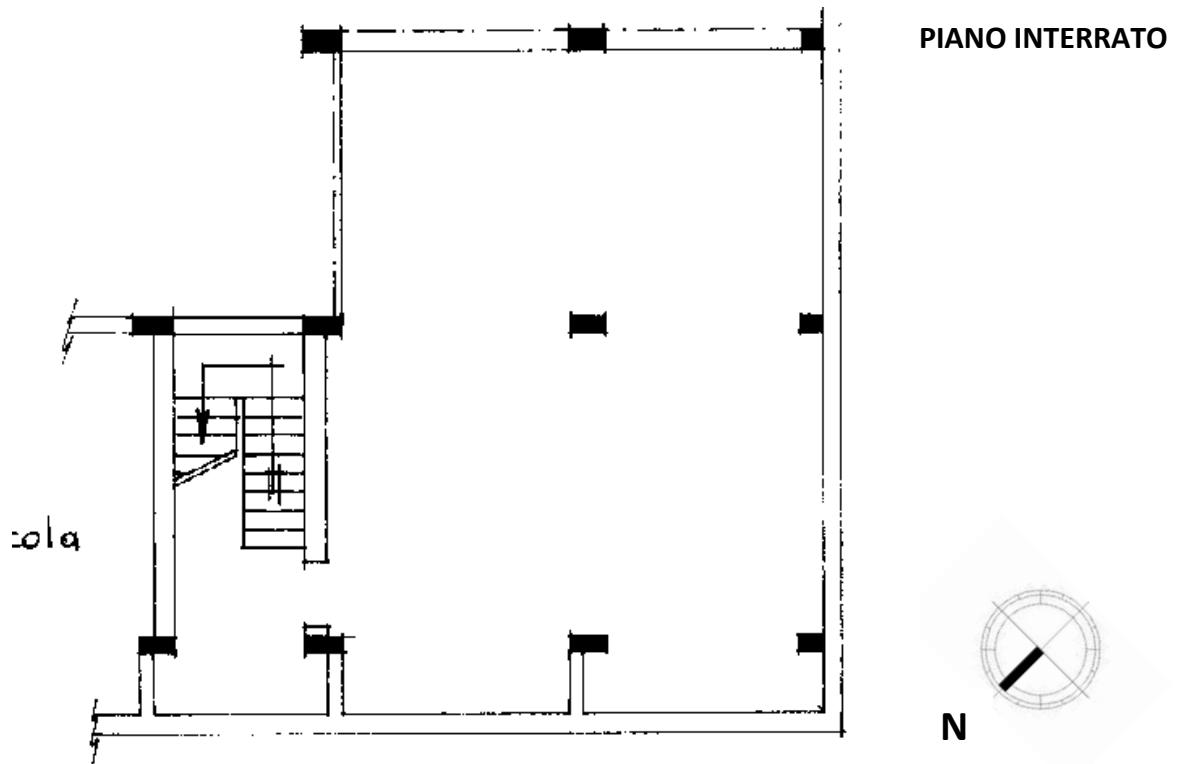
**BENE 1 – STRALCIO DELLA PLANIMETRIA CATASTALE del 02/12/1980**

Infine, in seguito all'analisi della planimetria catastale del bene 1 e dal sopralluogo effettuato possiamo affermare che **lo stato dei luoghi del bene non corrisponde a quanto riportato nell'all planimetria catastale e che sono presenti diverse fusioni**

Durante il sopralluogo è stata riscontrata anche la presenza di una zona soppalcata non rappresentata nella planimetria catastale.

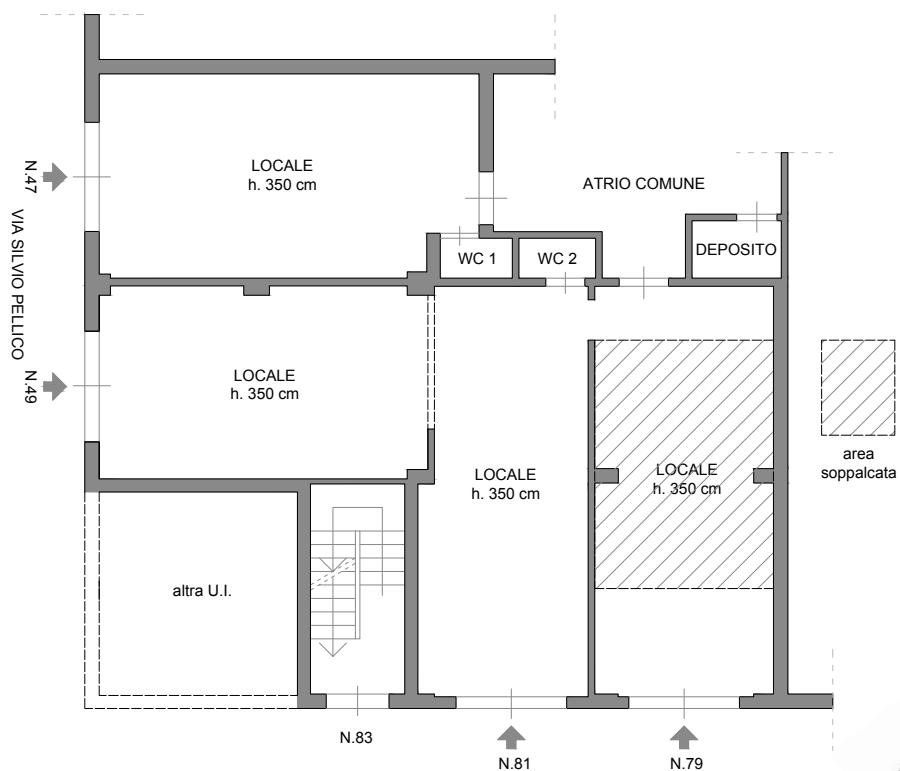
PIANTA DEL PIANO TERRA

Al piano terra è presente un ampio vano principale open space con due vetrine su Via Felice Cavallotti, collegato attraverso un varco ad un locale del bene 2 con una vetrina su Via Silvio Pellico. Tale collegamento ha dato luogo ad una fusione immobiliare parziale tra i due immobili.

Il locale su Via Cavallotti è dotato di bagno sul retro e in una porzione del locale è presente un soppalco realizzato con struttura metallica, utilizzato come altro vano deposito.

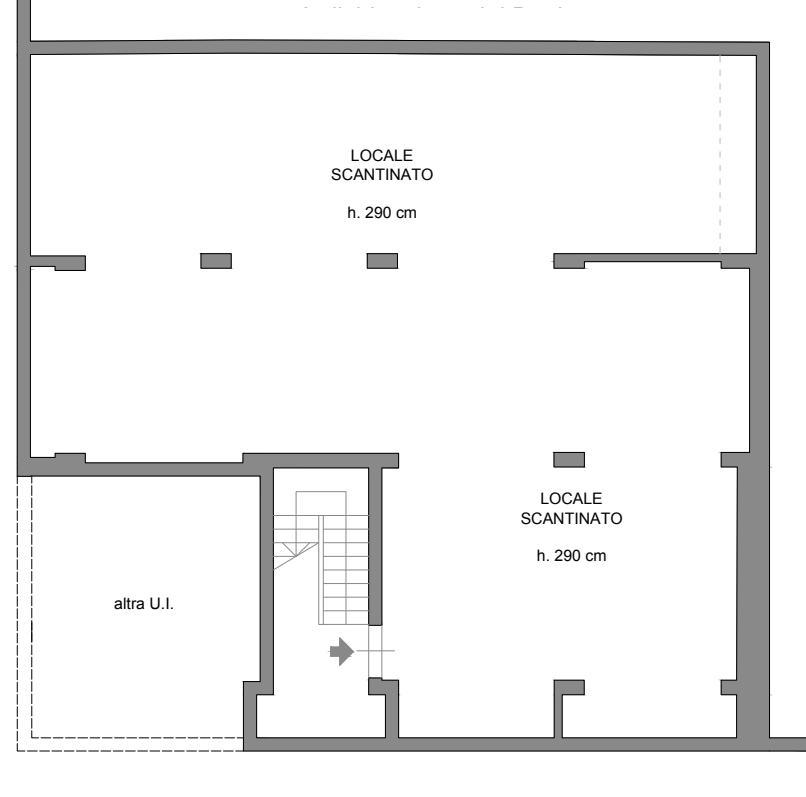
PIANTA DEL PIANO INTERRATO

Il piano interrato è costituito da un ampio locale open space collegato ai locali

interrati del bene 2. Tale collegamento ha dato luogo ad un'altra fusione immobiliare tra i due immobili.

Sul soffitto del piano interrato, in corrispondenza dell'atrio comune al piano terra, è presente un lucernario realizzato con vetro cemento utile a dare un po' di luce naturale agli ambienti interrati.

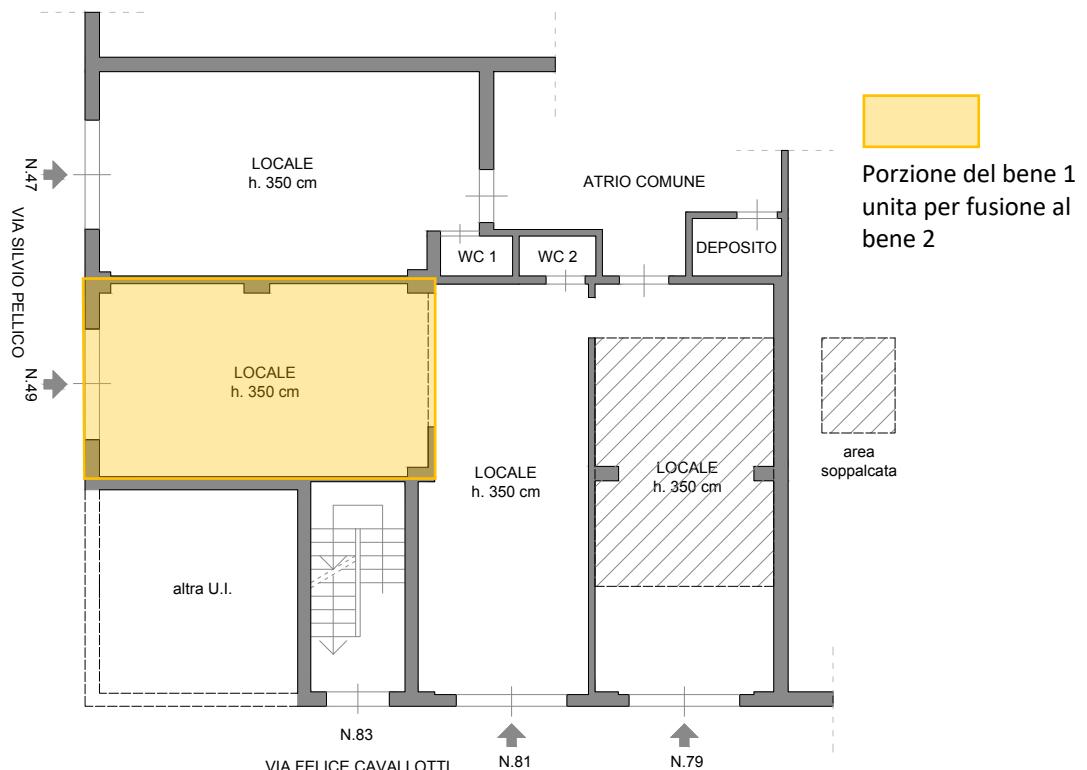
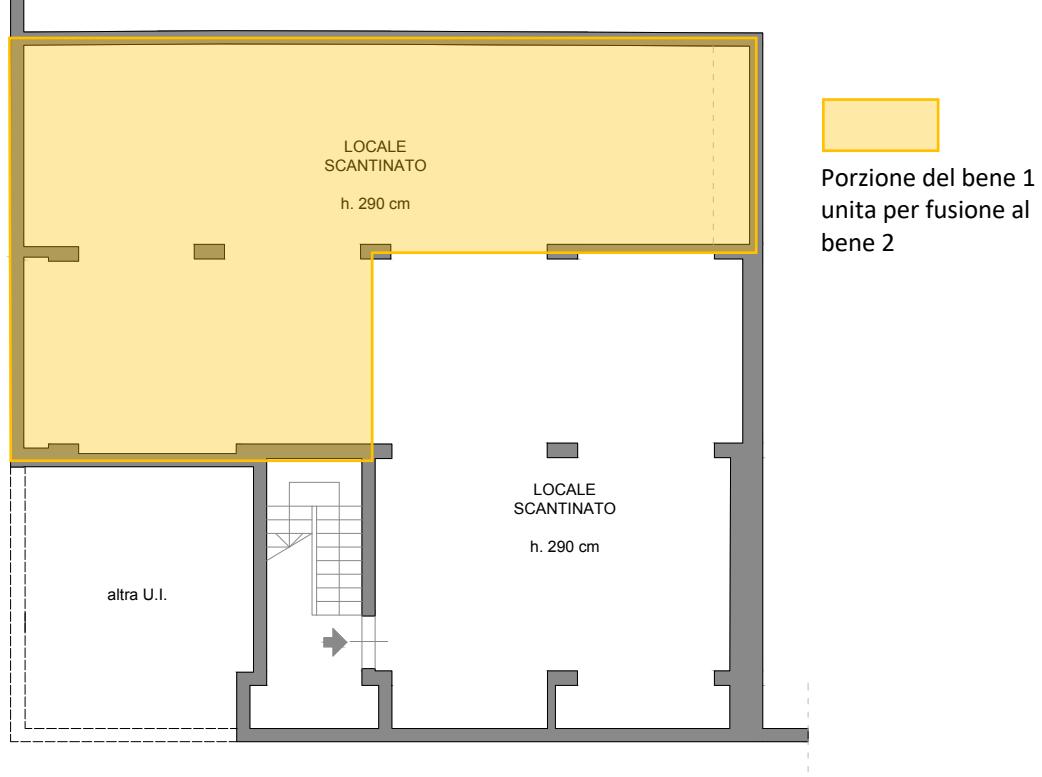
## PLANIMETRIA DELLO STATO DEI LUOGHI

con individuazione delle aree oggetto di fusione

- che il locale in Via Silvio Pellico n.49 è stato unito ai due locali in Via Felice Cavallotti;
- che una porzione del bagno del locale in Via Silvio Pellico n.47, il bagno dei locali in Via Felice Cavallotti e il deposito posto nell'atrio comune costituiscono una volumetria abusiva non legittimata da alcun titolo edilizio;
- la presenza di un soppalco in metallo nel locale in Via Felice Cavallotti n.79 non legittimato da alcun titolo edilizio;

- che il piano scantinato dell'intero edificio risulta attualmente diviso e che la porzione appartenente agli immobili oggetto di pignoramento è quella in corrispondenza dei locali in Via Felice Cavallotti, dei locali in Via Silvio Pellico e dell'atrio comune;
- che sono presenti anche altre piccole difformità nella distribuzione interna.

**Le difformità riguardanti le fusioni o i frazionamenti immobiliari e le piccole difformità riguardanti la distribuzione interna possono essere sanate con una pratica edilizia SCIA IN SANATORIA, mentre le difformità riguardanti la presenza di volumi abusivi e la presenza del soppalco (considerata l'altezza ridotta) non possono essere sanate e quindi dovranno essere demolite le opere abusive.**

Pertanto, considerando i costi relativi alla demolizione delle difformità non sanabili (volumi esterni, soppalco interno e porzione del bagno interno del locale in Via Silvio Pellico n.47), come da computo metrico estimativo allegato (**All. n.9**), pari a € 12.218,49, le spese tecniche per la redazione e presentazione della pratica edilizia SCIA in sanatoria, i relativi oneri sanzionatori come definiti dal DPR 380/2001 e comunque come determinati dall'U.T.C. di Bitonto e la successiva redazione e presentazione delle variazioni catastali e presentazione della planimetria catastale mancante, **si terrà forfettariamente conto di un importo complessivo pari a € 20.000,00 da detrarre al valore stimato.**
