# TRIBUNALE CIVILE E PENALE DI BARI

## **RELAZIONE DI CONSULENZA TECNICA DI UFFICIO PROCEDIMENTO DI ESECUZIONE IMMOBILIARE N. 81/2022 R.G.E. LOTTO UNICO**

Procedimento di Esecuzione Immobiliare n. 81/2022 R.G.E., promosso da CASTELLO FINANCE SRL  
in danno di

## CONSULENZA TECNICA DI UFFICIO- LOTTO UNICO

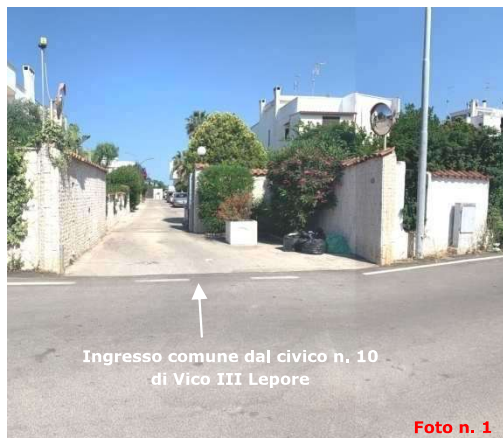
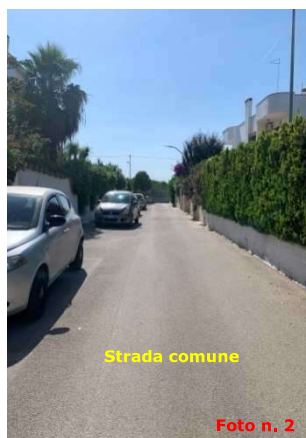
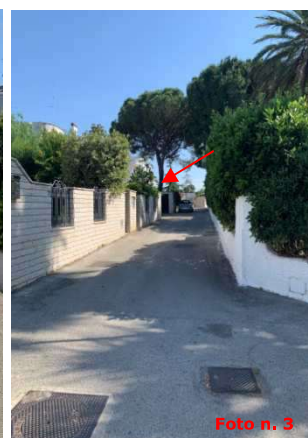
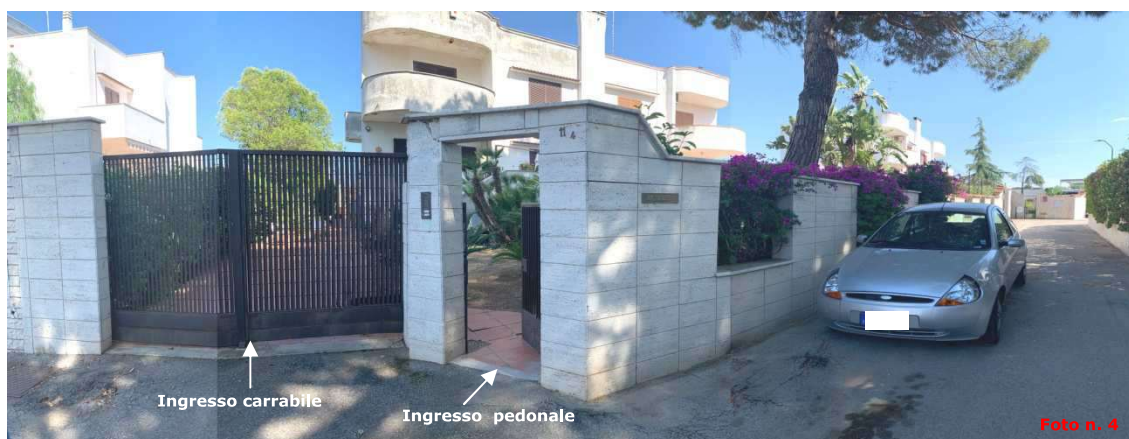
Il complesso residenziale è stato realizzato con struttura portante di pilastri e travi in c.a. e solai in latero - cemento; le murature di compagno sono in blocchi di laterizio dello spessore di 30 cm ed i tramezzi interni sono realizzati in tufelle dello spessore di 10 cm. Le scale interne presentano anch'essi, struttura portante in c.a., così come i gradini ed i ballatoi di arrivo e di riposo. I prospetti esterni del complesso residenziale, si presentano in discrete condizioni di manutenzione e conservazione, con facciate rifinite ad intonaco ed idropittura per esterni di colore bianco; i balconi sono chiusi da muretti. L'ingresso condominiale (dal civico numero 10 di Vico III Lepore), avviene mediante cancello elettrico in ferro (cfr. all. 4). I percorsi comuni (pedonali e carrabili) sono pavimentati con manto bituminoso (cfr. all. 4).

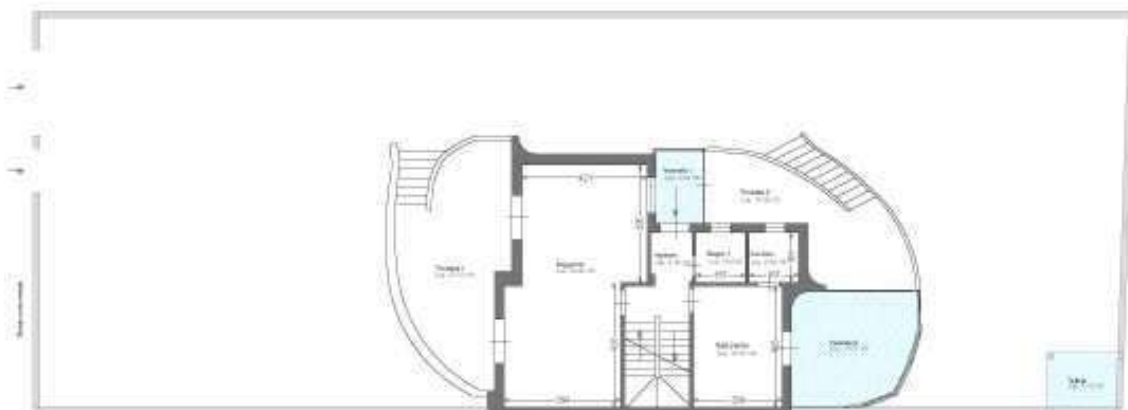
**Pianta Piano T/R. Stato dei luoghi**

#### PIANTA PIANO TERRA/RIALZATO

Altezza 3.00m

Superficie lorda abitazione 75.15mq

Superficie netta abitazione 56.79mq

Superficie lorda giardino e area di pertinenza (incluso tettoia non legittima) 345.65mq

Superficie lorda terrazze (incluso verande non legittime) 63.30mq

**Abitazione al piano S1-T-1-2 con annesso giardino ed area di pertinenza**  
al piano terra, sita in Bari Palese (BA) al Vico III Lepore n. 10 -

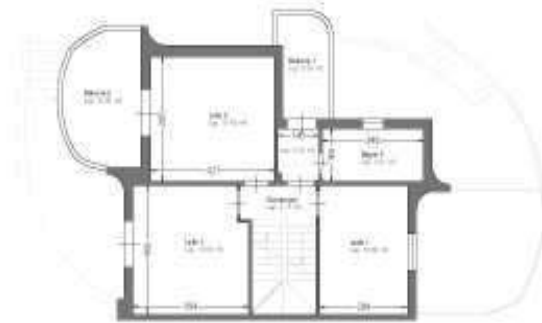
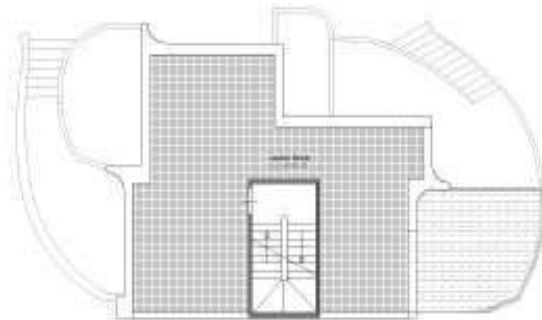
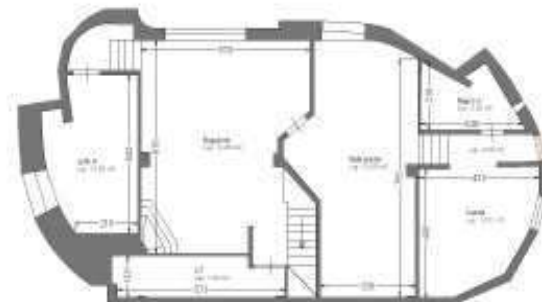
**Pianta Piano S1-1-2. Stato dei luoghi**

### PIANTA PRIMO PIANO

Altezza 3.00m

Superficie lorda abitazione 68.18mq

Superficie netta abitazione 55.68mq

Superficie lorda balconi 16.37mq

### PIANTA LASTRICO SOLARE

Superficie lorda lastrico solare 68.18mq

Superficie netta lastrico solare 54.20mq

### PIANTA SEMINTERRATO

Altezza max 3.00m

Superficie lorda abitazione 139.72mq

Superficie netta abitazione 106.72mq

**Abitazione al piano S1-T-1 con annesso giardino ed area di pertinenza**  
al piano terra, sita in Bari Palese (BA) al Vico III Lepore n. 4 -

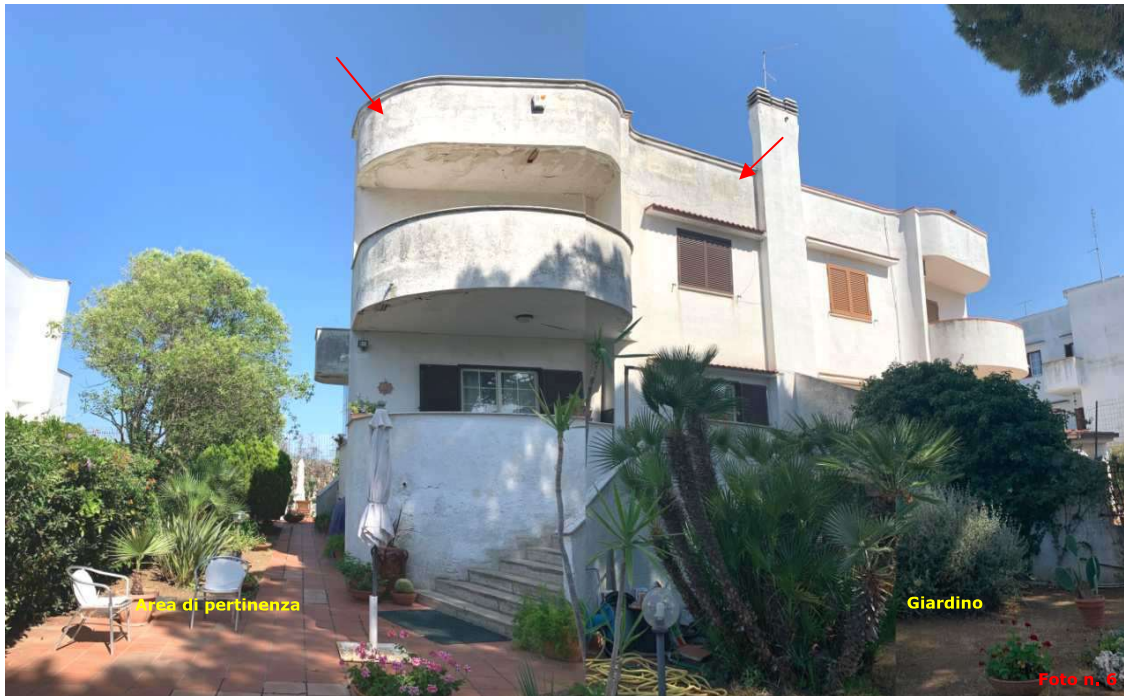
**Piano Terra/Rialzato.** Dal **terrazzo 1** di pianta irregolare e superficie utile di circa 23 mq, si accede al vano **soggiorno** di pianta rettangolare e di superficie utile di circa 33 mq (cfr. all. 2-3-4,8). A destra del citato ambiente, si entra nel **vano ingresso** di pianta rettangolare e di superficie utile di circa 5 mq (cfr. all. 2-3-4,8), mentre di fronte, si accede nella **veranda 1** (non legittima) di pianta rettangolare e di superficie utile di circa 4 mq (cfr. all. 3-4). Dal vano ingresso si accede a sinistra nel **bagno 1** di pianta rettangolare e di superficie utile di circa 3 mq (cfr. all. 2-3-4,8) e nell'attigua **sala pranzo** di pianta rettangolare e di superficie utile di circa 13 mq (cfr. all. 2-3-4,8) dotata di **cucinino** di pianta rettangolare e di superficie utile di circa 3 mq (cfr. all. 2-3-4,8). Dalla sala da pranzo si accede alla **veranda 2** (non legittima) di pianta rettangolare e di superficie utile di circa 15 mq (cfr. all. 3-4). Il **terrazzo 2** presenta pianta irregolare e superficie utile complessiva (incluse le verande 1 e 2) di circa 36 mq (cfr. all. 2-3-4,8). Il **giardino e l'area di pertinenza** sviluppano una superficie utile complessiva di circa 346 mq, incluso la **tettoia** (non legittima) di pianta rettangolare e superficie utile di circa 5 mq (cfr. all. 3-4).

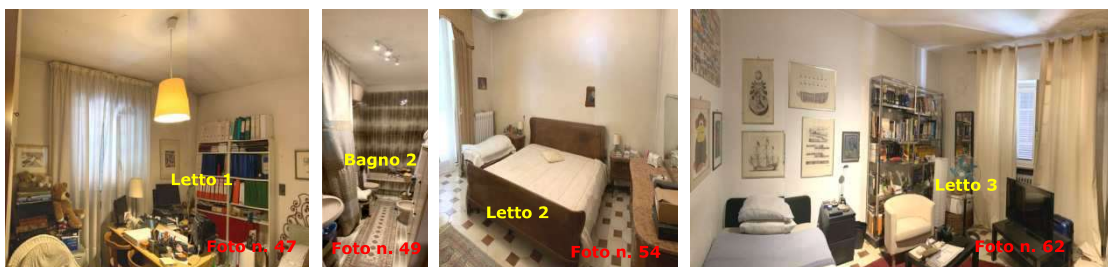
**Piano Primo.** Giunti al piano primo si prosegue, a mezzo del **disimpegno** di pianta rettangolare e superficie utile di circa 3 mq (cfr. all. 2-3-4,8), a destra, nella **camera da letto 1** di pianta rettangolare e superficie utile di circa 12 mq (cfr. all. 2-3-4,8) e nell'attiguo **bagno 2** di pianta rettangolare e superficie utile di circa 8 mq (cfr. all. ), di fronte, nella **camera da letto 2** di pianta rettangolare e superficie utile di circa 17 mq (cfr. all. 2-3-4,8) e a sinistra, nella **camera da letto 3** di pianta rettangolare e superficie utile di circa 16 mq (cfr. all. 2-3-4,8). Il bagno 2 é dotato **balcone 1** di pianta rettangolare e superficie utile di circa 5 mq (cfr. all. 2-3-4,8) e la camera da letto 2 é dotata di **balcone 2** di pianta rettangolare e superficie utile di circa 10 mq (cfr. all. 2-3-4,8).

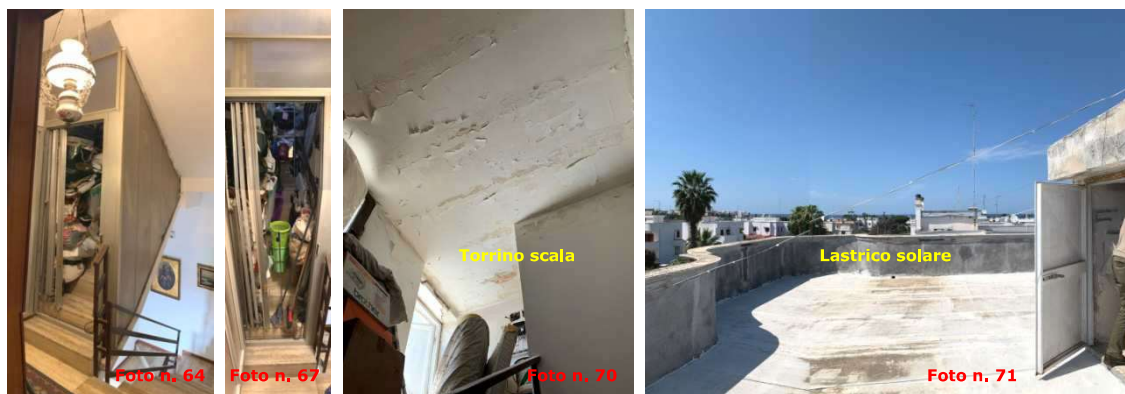
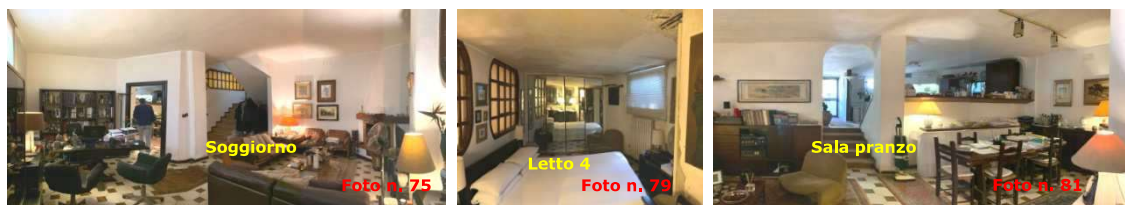
**Piano Seminterrato.** Giunti al piano seminterrato si accede direttamente nel vano adibito a **soggiorno** di pianta rettangolare e superficie utile di circa 34 mq (cfr. all. 3-4), collegato a sinistra (a mezzo di piccola rampa) con la **camera da letto 4** di pianta rettangolare e superficie utile di circa 14 mq (cfr. all. 3-4) e a destra, al vano adibito a **sala pranzo** di pianta rettangolare e superficie utile di 29 mq (cfr. all. 3-4). Da quest'ultimo ambiente si prosegue (a mezzo di piccola rampa) a destra, al vano adibito a **cucina** di pianta irregolare e superficie utile di circa 14 mq (cfr. all. 3-4), a sinistra, nel **bagno 3** di pianta rettangolare e superficie utile di circa 6 mq ed in fondo, alla porta di accesso all'area di pertinenza (parte retrostante l'abitazione) [cfr. all. 3-4]. A sinistra della scala, si accede al **vano tecnico** di pianta rettangolare e superficie utile di circa 7 mq (cfr. all. 3-4).
