CONSULENZA TECNICA DI UFFICIO

RELAZIONE PERITALE INTEGRATA

ESECUZIONE IMMOBILIARE n. 397/2015 R.G.Es.

RELAZIONE PERITALE DI STIMA

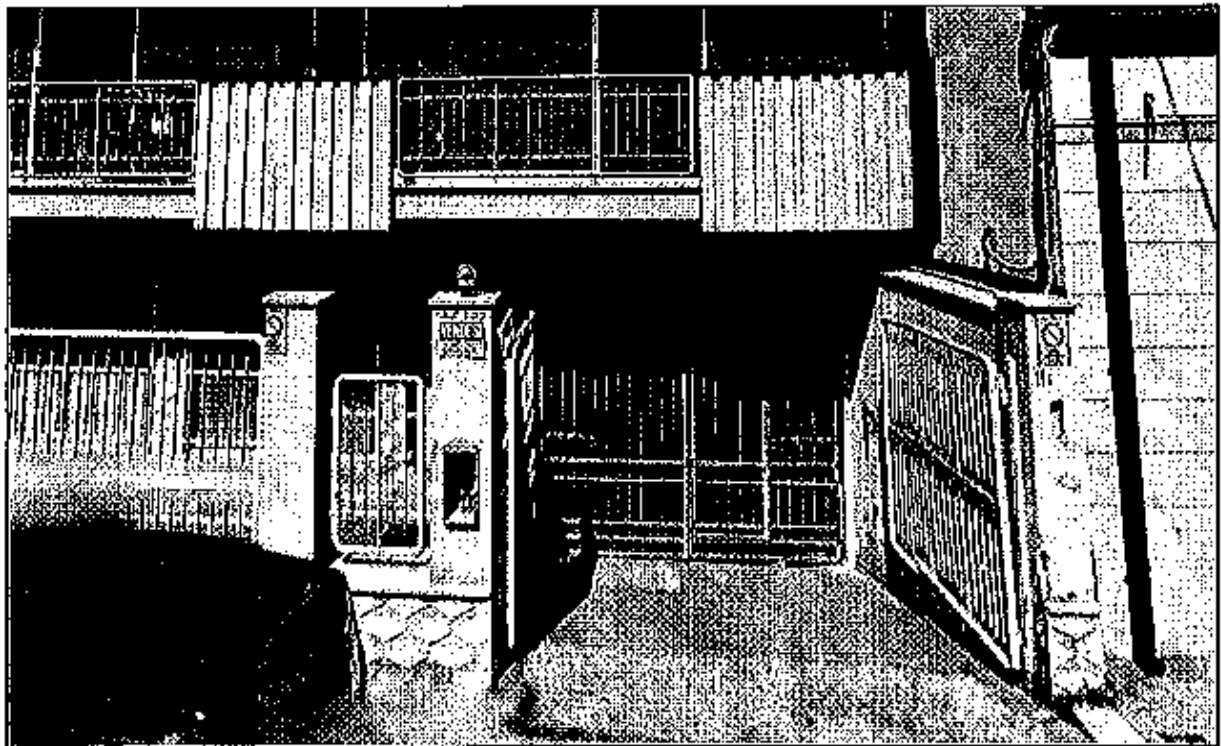
Figura 2. Accesso al civico 9 di Via Don Minzoni che conduce al piano seminterrato del fabbricato al quale appartiene il box auto di cui al lotto A.

Nella successiva Figura 2 è rappresentato l'accesso al civico 9 di Via Don Minzoni che conduce al piano seminterrato del fabbricato al quale appartiene il box auto che costituisce il lotto A.
