**RELAZIONE PERITALE INTEGRATA**

## TRIBUNALE ORDINARIO DI FOGGIA

ESECUZIONE IMMOBILIARE n. 397/2015 R.G.Es.

### RELAZIONE PERITALE DI STIMA

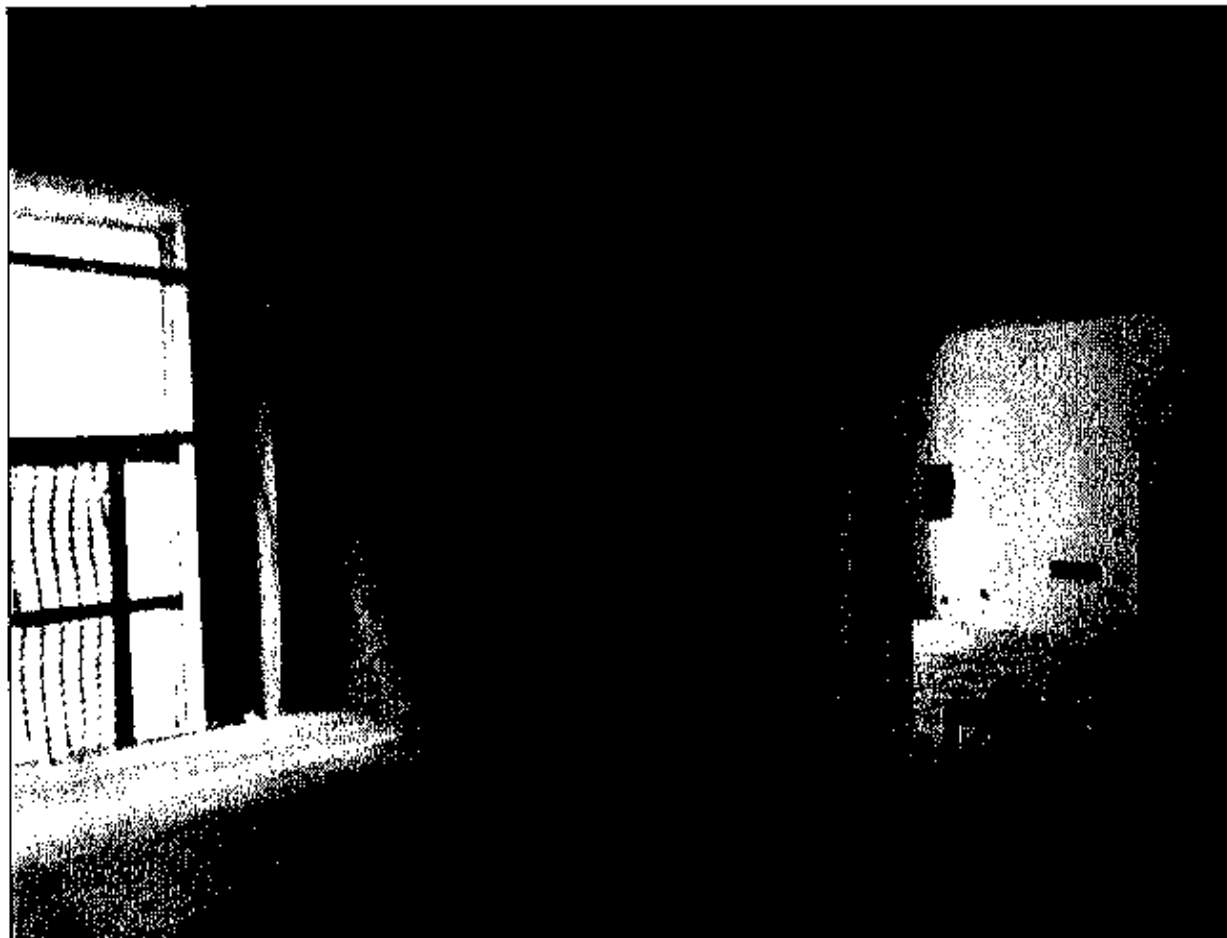
Le rifiniture del locale sono state particolarmente curate. L'intera volta a botte è realizzata con mattoncini in laterizio, mattoncini simili sono applicati sulla parete esterna del bagno, mentre mattoni più grandi sono stati disposti lungo il profilo di entrambi gli archi all'interno del locale. La Figura 16 documenta il tipo di rifiniture interne.

Figura 16. Interno dell'unità, guardando verso la porta al civico 41 di Via IV Novembre.

Non vi sono impianti, ma sono presenti tutte le predisposizioni per un impianto a norma.
