TRIBUNALE DI FOGGIA
“Sezione Esecuzioni Immobiliari”

Espropriazione Immobiliare
N°278/2017 R.G.Esec.

LOTTO N°1

(Locale artigianale F.lio n.76 - P.lla 580/sub.89)

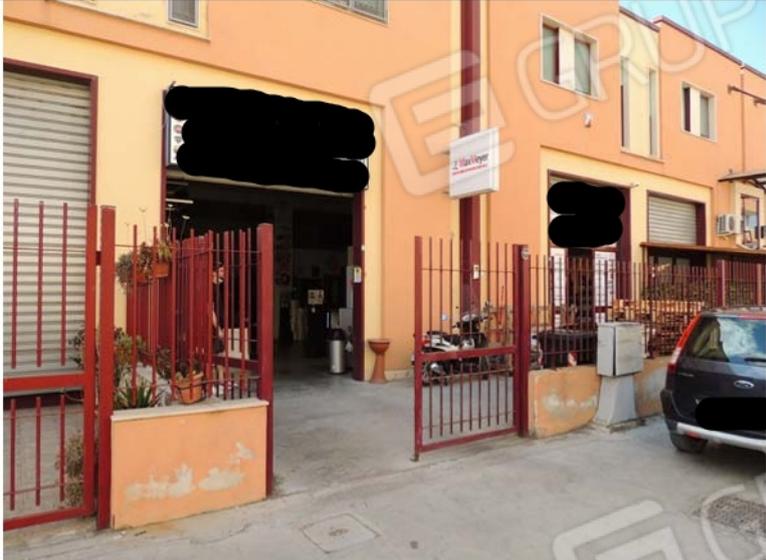
<p>Foto n. 1</p>	<p>Rif. Allegato 1.1</p>
<p>Via Manfredonia n.50 FOGGIA</p>		
<p>Si riferisce ad una vista del cancello di accesso all'area pertinenziale antistante il locale adibito a laboratorio artigianale, allocato in Foggia alla Via Manfredonia, identificato in catasto come P.Ila n.580/sub.89 del F.lio n.76 e costituente il Lotto n.1, ed evidenzia le sue caratteristiche, la presenza della recinzione sul sottostante muretto e le porte di accesso</p>		
<p>Foto n. 2</p>	<p>Rif. Allegato 1.1</p>

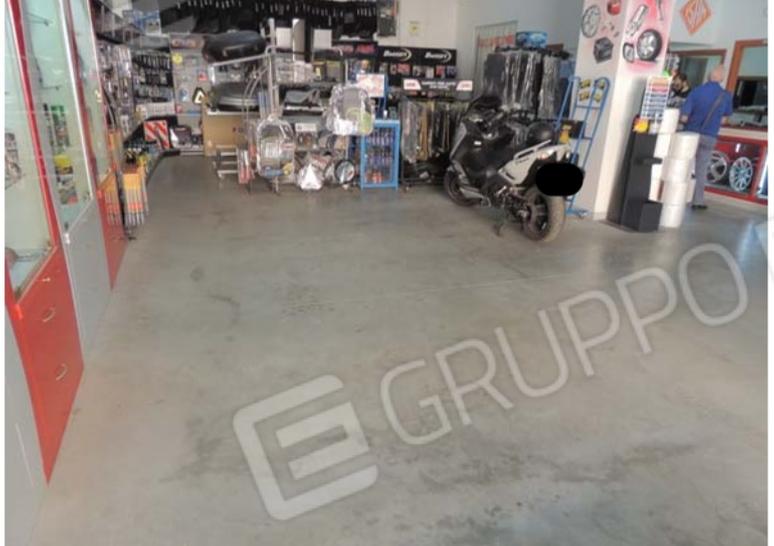
<p>Via Manfredonia n.50 FOGGIA</p>		
<p>Si riferisce ad una vista interna dell'ampio locale ed evidenzia, in particolare, la pavimentazione in battuto di cemento del tipo industriale</p>

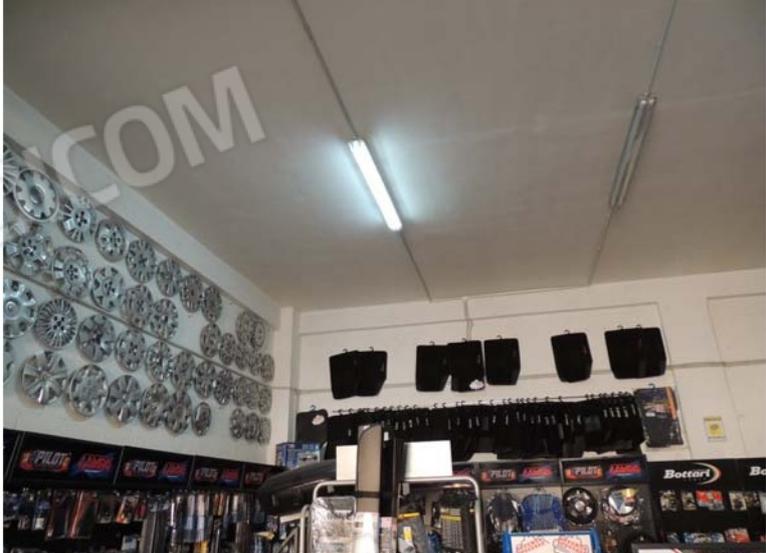
<p>Foto n. 3</p>	<p>Rif. Allegato 1.1</p>
<p>Via Manfredonia n.50 FOGGIA</p>		
<p>Si riferisce ancora ad una vista interna dell'ampio locale ed evidenzia, in particolare, le rifiniture di pareti e soffitto con intonaco del tipo civile e dipintura superficiale</p>

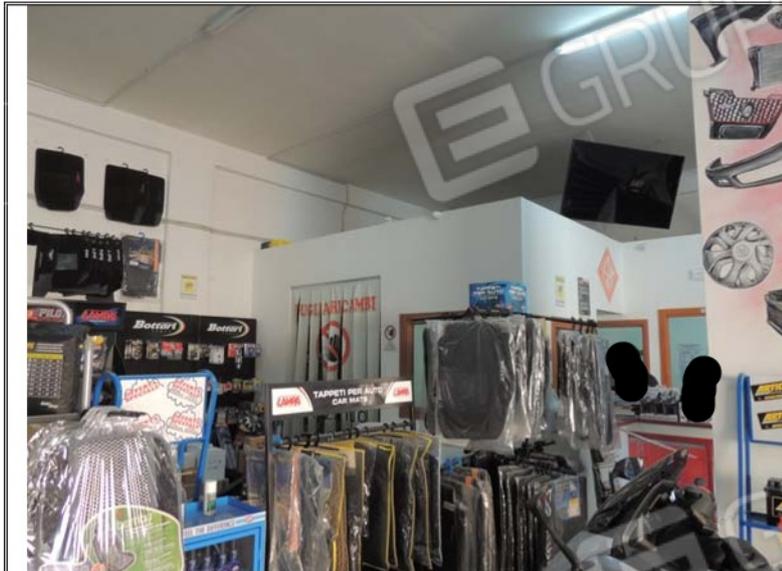
Foto n. **4**

Si riferisce sempre ad una vista interna del locale ed evidenzia, ancora le rifiniture di pareti e soffitto e la presenza delle tramezzature a mezza altezza ed in materiale leggero ivi realizzate in assenza di assenso amm.vo per un migliore sfruttamento degli spazi

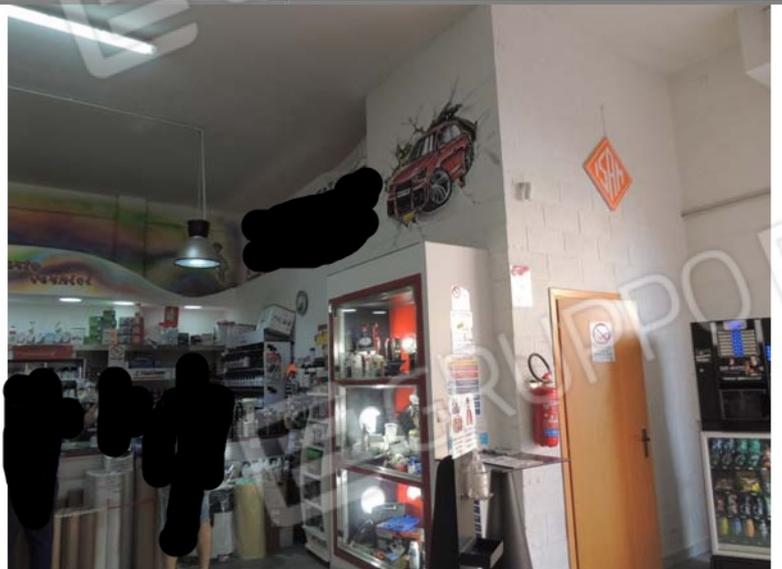
Foto n. **5**

Si riferisce ad una vista della parte di locale posta nelle adiacenze del bagno ed evidenzia gli spazi di ingombro la rilevante altezza del locale e la presenza dei corpi illuminanti a corredo dell'impianto elettrico di cui è dotato

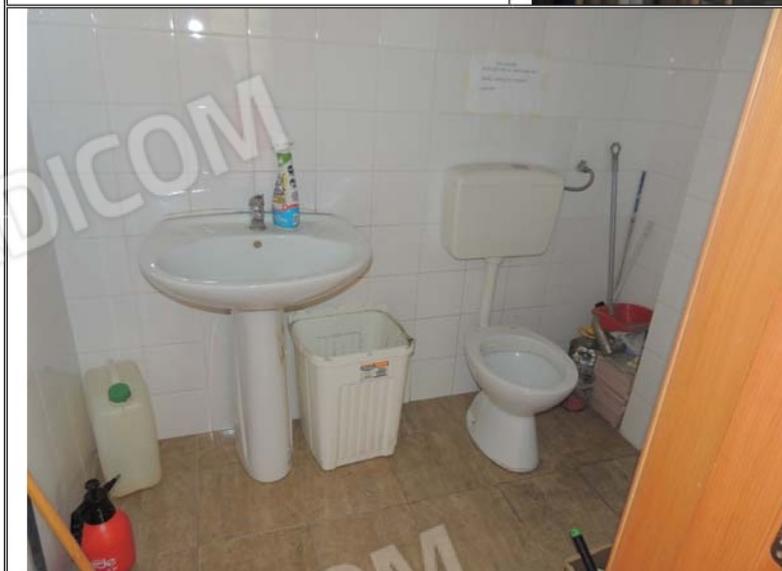
Foto n. **6**

Si riferisce ad una vista dell'interno del piccolo ambiente destinato a W.C. e ne evidenzia le sue dimensioni, i rivestimenti e d i sanitari di cui è dotato

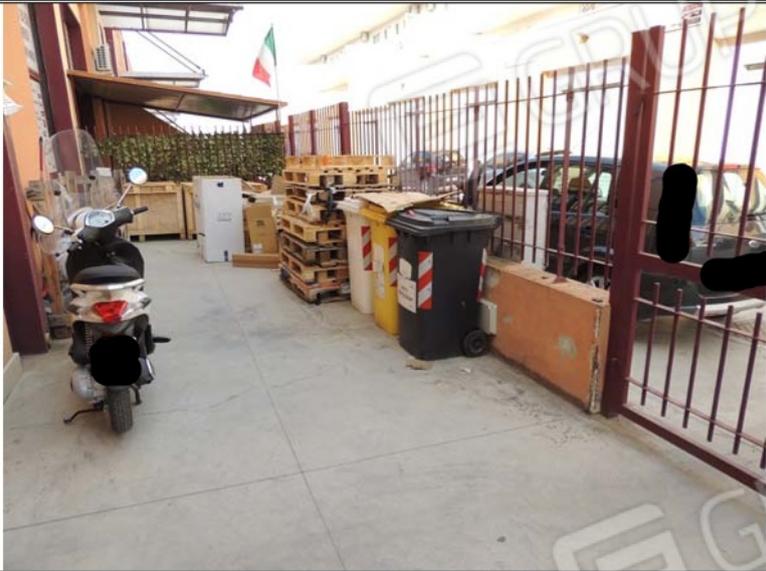
Foto n. 7	Rif. Allegato 1.1
Via Manfredonia n.50 FOGGIA		
Si riferisce ad una vista dell'area pertinenziale antistante il locale e della recinzione sormontante il muretto e ne evidenzia le sue caratteristiche costitutive e di stato d'uso		
Foto n. 8	Rif. Allegato 1.1

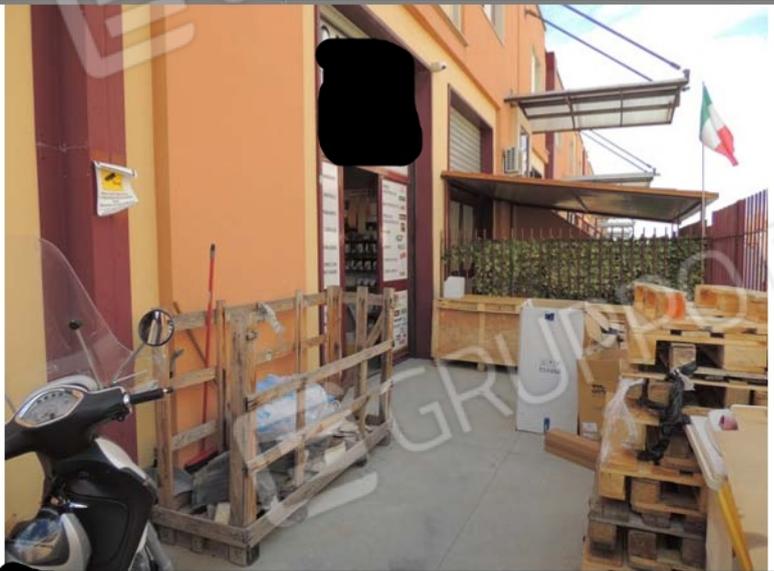
Via Manfredonia n.50 FOGGIA		
Si riferisce ancora ad una vista dell'area pertinenziale ed alla facciata esterna del locale evidenziandone le rifiniture ed il suo buono stato d'uso

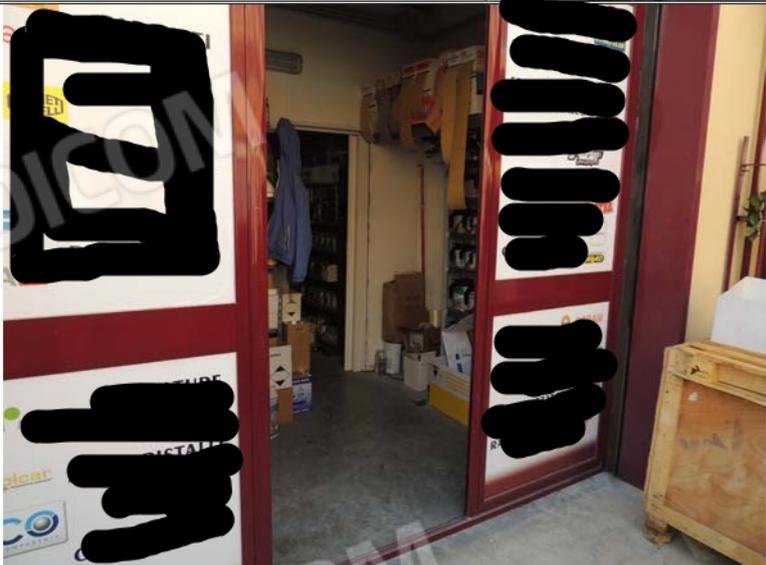
Foto n. 9	Rif. Allegato 1.1
Via Manfredonia n.50 FOGGIA		
Si riferisce alla vista di una delle due aperture di cui è dotato il locale ed evidenzia le caratteristiche costitutive e tipologiche della porta di accesso

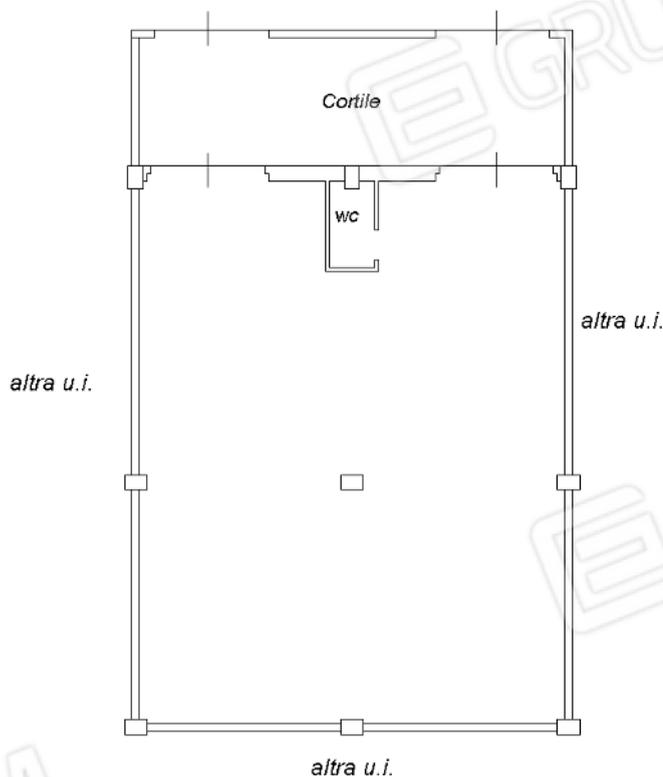
Scheda n. 1

Planimetria di u.i.u. in Comune di Foggia

PIANO TERRA

H= 4,50 m
