TRIBUNALE DI FOGGIA

CONSULENZA TECNICA D'UFFICIO

RELAZIONE DI STIMA DEI LOTTI RESIDUI

#### **- PERIZIA DI STIMA DEI LOTTI RESIDUI -**

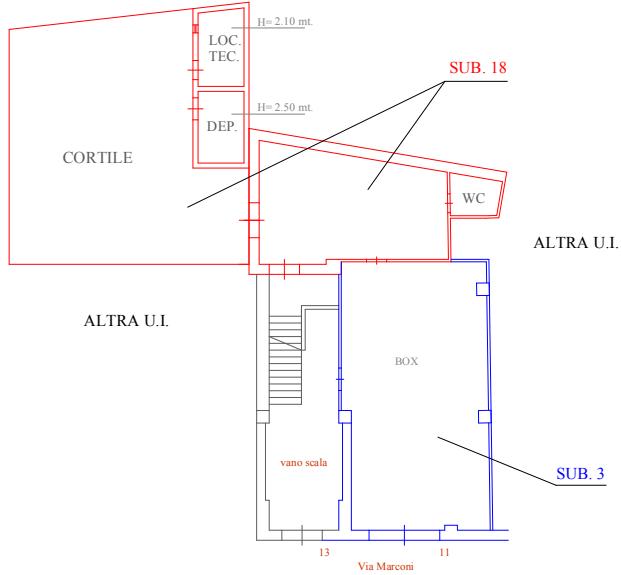
I due box, come detto, si collocano al piano terra; il primo, contraddistinto dal sub. 3, trova accesso sia dal civico 11 di Via Marconi (attraverso un'apertura carrabile di larghezza pari a circa 2,80m), e sia dall'androne del vano scala di cui al civico 13 di Via Marconi; il secondo locale (sub. 18, ex sub. 2) risulta concamerato con il precedente e, quindi, intercluso rispetto alla pubblica via: esso trova accesso esclusivamente attraversando l'antistante box (sub. 3). L'ampiezza della porta d'accesso al locale di cui al sub. 2, però, non è tale da consentire il passaggio di autoveicoli, motivo per cui, per un eventuale sfruttamento dell'immobile a box anche per autovetture, sarebbe necessario ricorrere

ad un allargamento della detta apertura, in caso contrario potrebbe essere impiegato solo per il ricovero dei mezzi a due ruote.

Gli ambienti interni del primo box (sub. 3) sono costituiti da un ampio vano di circa 60mq, con tre porte interne (che conducono, rispettivamente, al vano scala, al sub. 2, e al sub. 4); mentre, quelli del secondo box, si compongono di un vano di circa 31mq, un piccolo wc di 3 mq, e un cortile di pertinenza (di superficie pari a circa 100,4 mq), su cui insistono due piccoli locali destinati a centrale termica e a ripostiglio. Il locale di cui al sub. 18 (ex sub. 2) presenta tre porte interne (oltre a quella del locale wc), che conducono, rispettivamente, al sub. 3, al cortile, e ad una scalinata che porta ai locali intarsiati (tale ultimo accesso dovrà essere murato per consentire la separazione fisica con gli immobili appartenenti ad altro lotto).

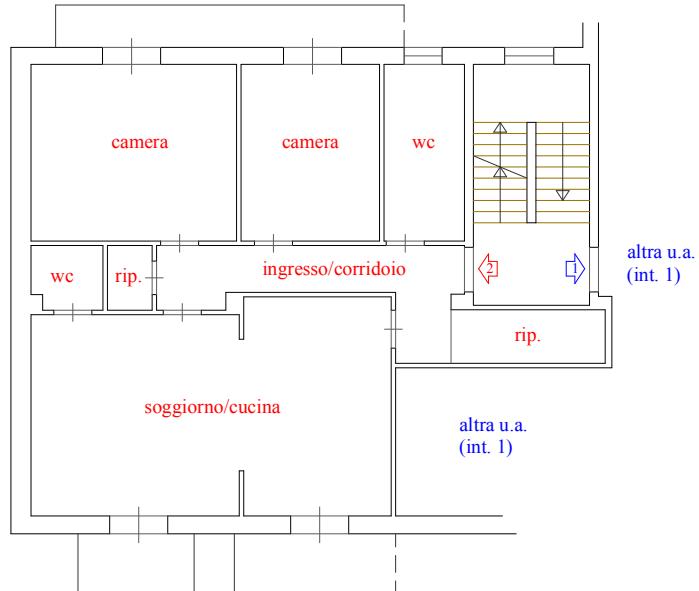
La detta unità abitativa si compone di: *un ampio ingresso/corridoio, due wc, due ripostigli, due camere da letto, e soggiorno/cucina, oltre a tre balconi.*

L'appartamento confina con: Via Marconi, con vuoto del cortile, con vano scala e con unità abitativa di cui all'interno 1.

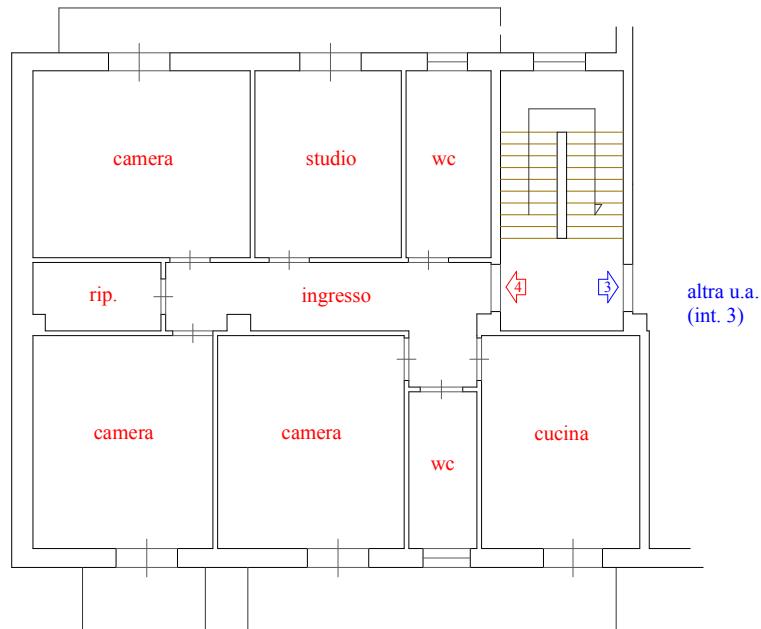
La detta unità abitativa si compone di: *un ampio ingresso/corridoio, due wc, un ripostiglio, tre camere, uno studio e cucina, oltre a tre balconi.*

L'unità immobiliare confina con Via Marconi, con vuoto del cortile, con vano scala e con unità abitativa di cui all'interno 3.

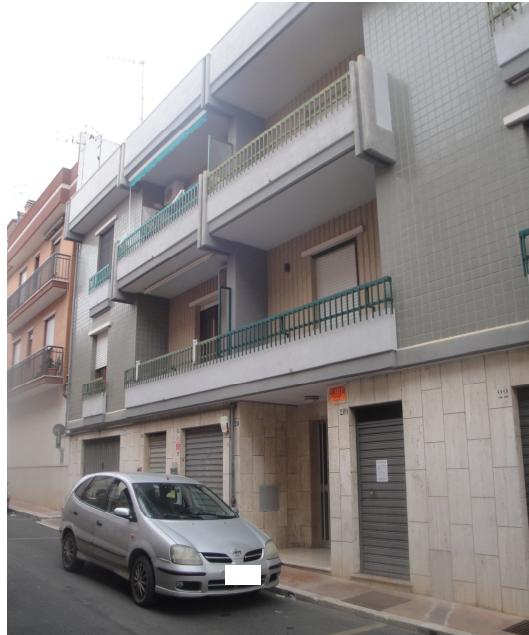
*Facciata prospettica  
su Via P. Iolanda*

La facciata prospettica del fabbricato è rivestita con elementi quadrangolari di gres, mentre, per il solo piano terra, in lastre di pietra segata.

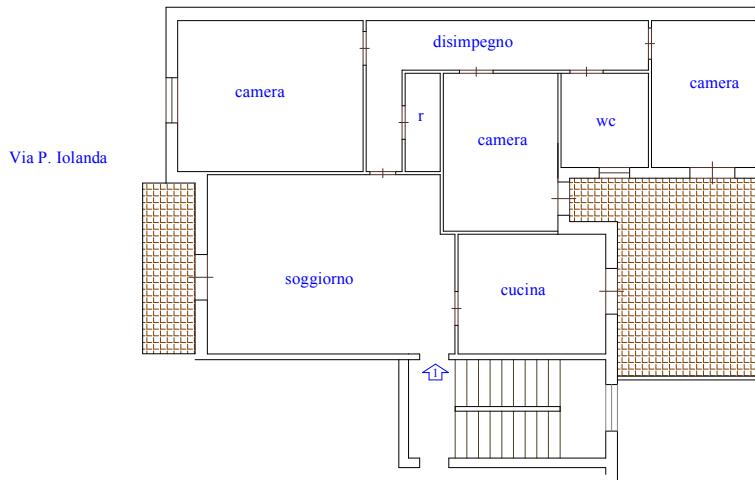
L'appartamento si pone al piano 1 di Via P. Iolanda n. 20, interno 1, scala C e si compone di: *soggiorno, cucina, locale wc, ripostiglio, disimpegno e tre camere, oltre ad un balcone ed un terrazzino.*

L'immobile confina con Via P. Iolanda, con vano scala C, e con altra unità abitativa.

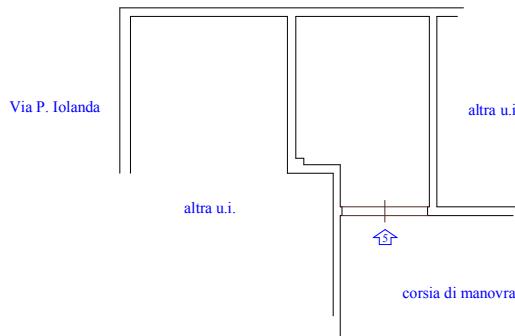
Tale locale, identificato dall'interno 5, è destinato al parcheggio dei veicoli e si compone di un unico ambiente, che sviluppa una superficie netta di circa 18mq.

Gli ambienti interni risultano pavimentati in cemento; il locale è inoltre munito di impianto elettrico, e l'altezza interna, all'intradosso, varia da

circa 3,12 mt a 2,43 mt (in ragione della soprastante rampa di accesso), mentre, nella sola zona d'ingresso, l'altezza è di circa 3,45 mt.

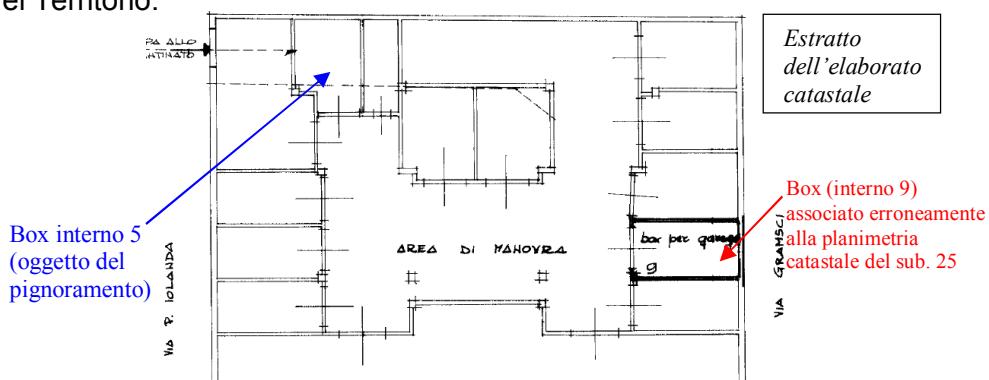
-l'attuale planimetria catastale abbinata all'immobile di cui al f. 39, p.lla 4720 sub. 25 (box in piano S1 interno 5) risulta corrispondente ad altro box (di cui all'interno 9), per cui, per la relativa regolarizzazione, è necessario che si proceda ad apposita richiesta di rettifica di abbinamento di planimetria all'Ufficio Provinciale di Foggia dell'Agenzia del Territorio.
