# TRIBUNALE DI FOGGIA

## CONSULENZA TECNICA D'UFFICIO

causa civile n° 3360/08 R.G.

### PERIZIA DI DIVISIONE IMMOBILI Comune di Ortona (FG)

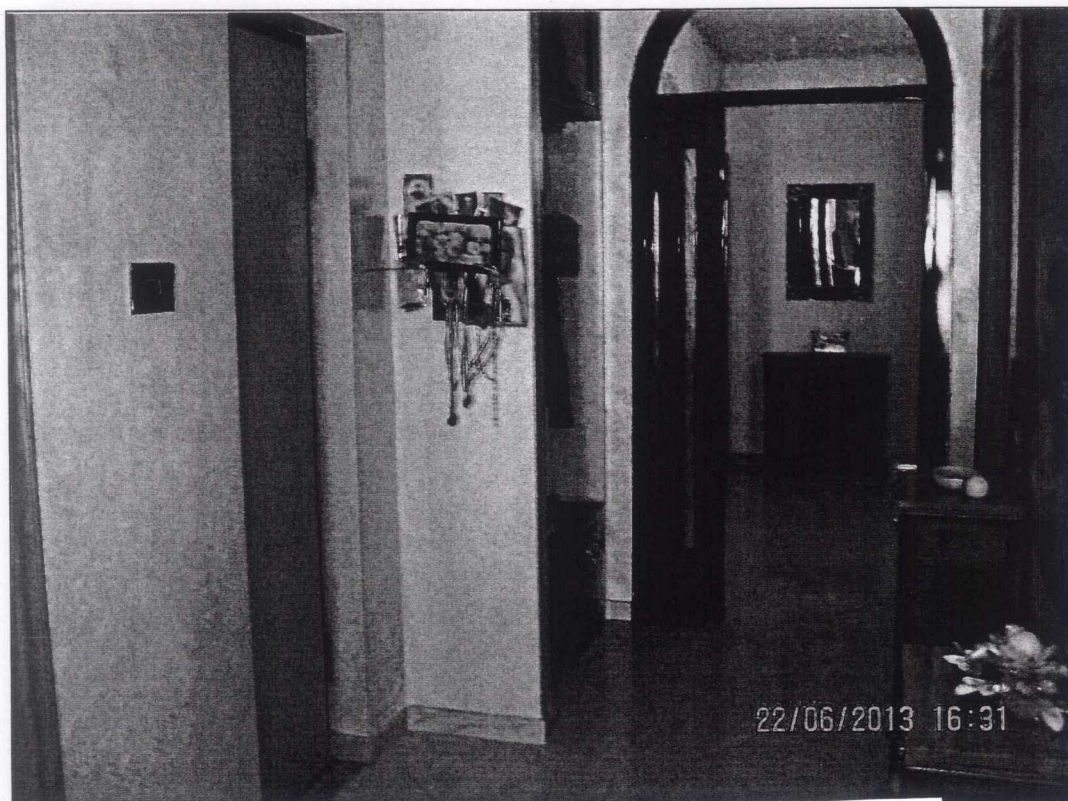
FOTO 1 - Ingresso dell'immobile di proprietà del sig.  
piano di Via Irpinia n. 6 nel Comune di Ordona.

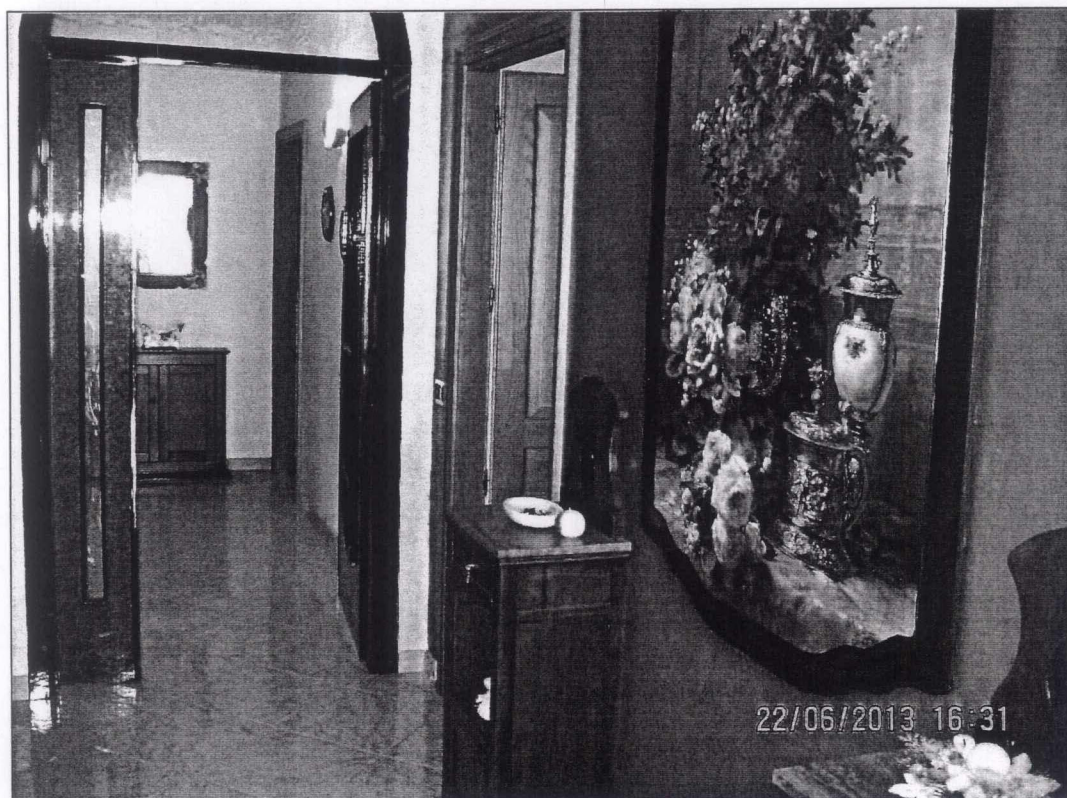
FOTO 2 - Vista del corridoio dell'immobile oggetto di perizia.

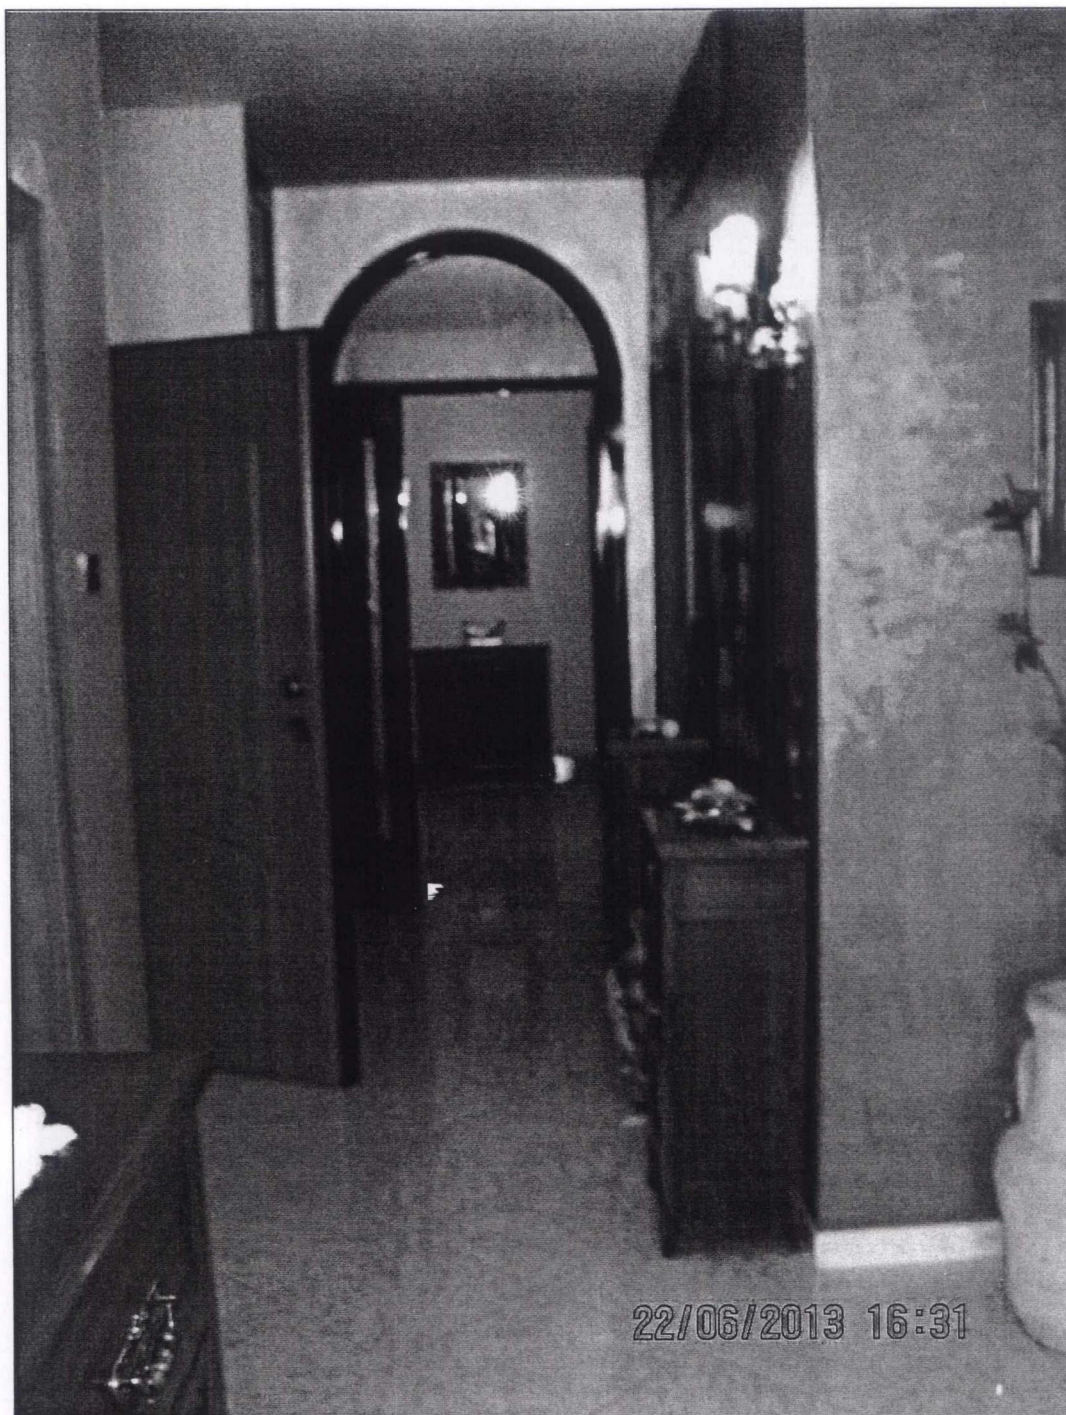
FOTO 3 - Vista dell'ingresso e corridoio dell'immobile oggetto di perizia.

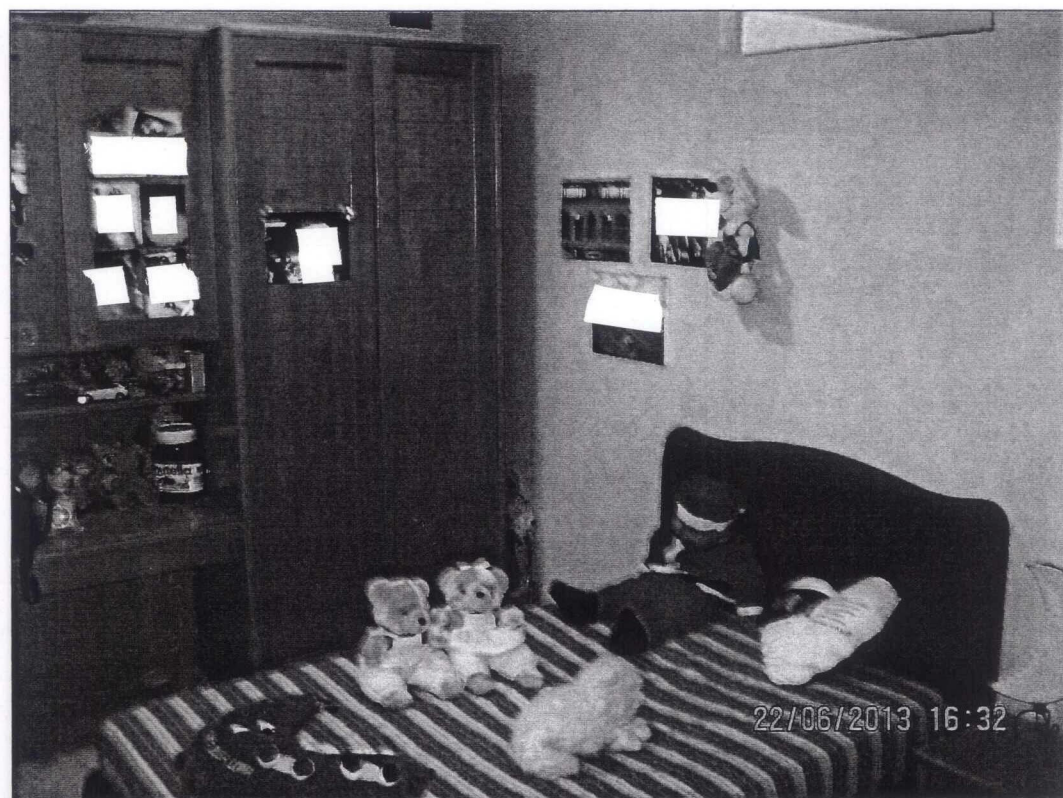
FOTO 7 - Vista della terza camera da letto ricavata da una parte del salone.

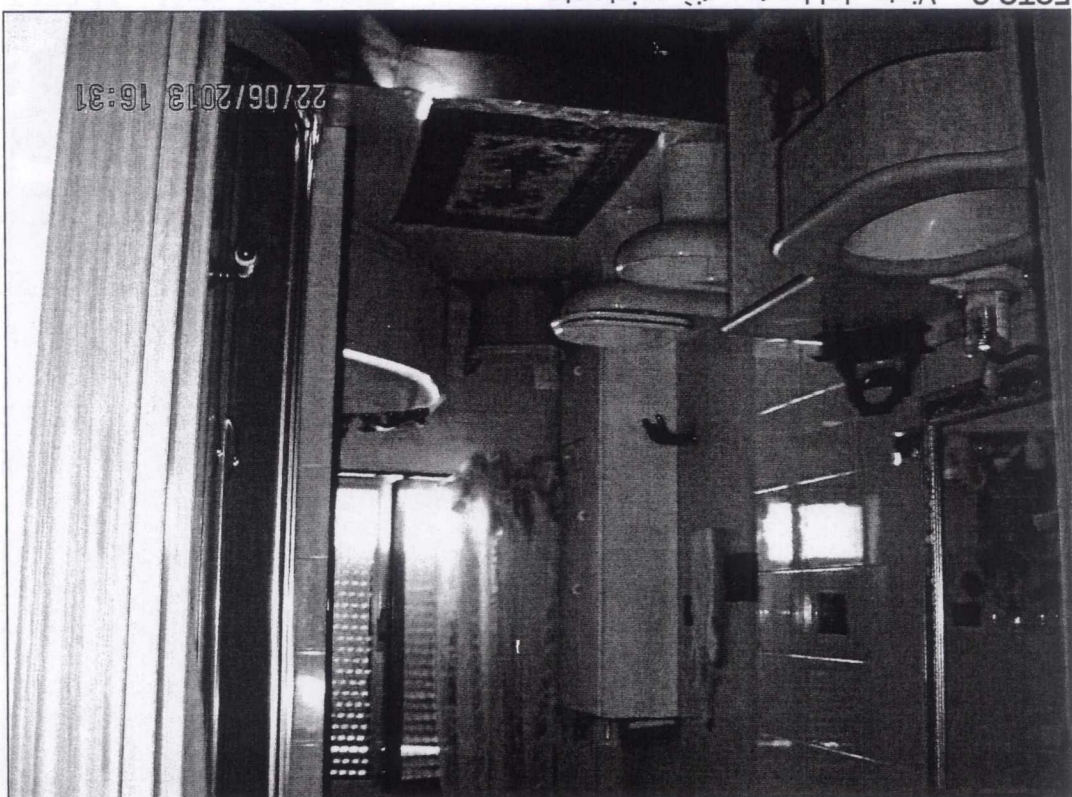
FOTO 8 - Vista del punto luce nella terza camera da letto confinante col salone.

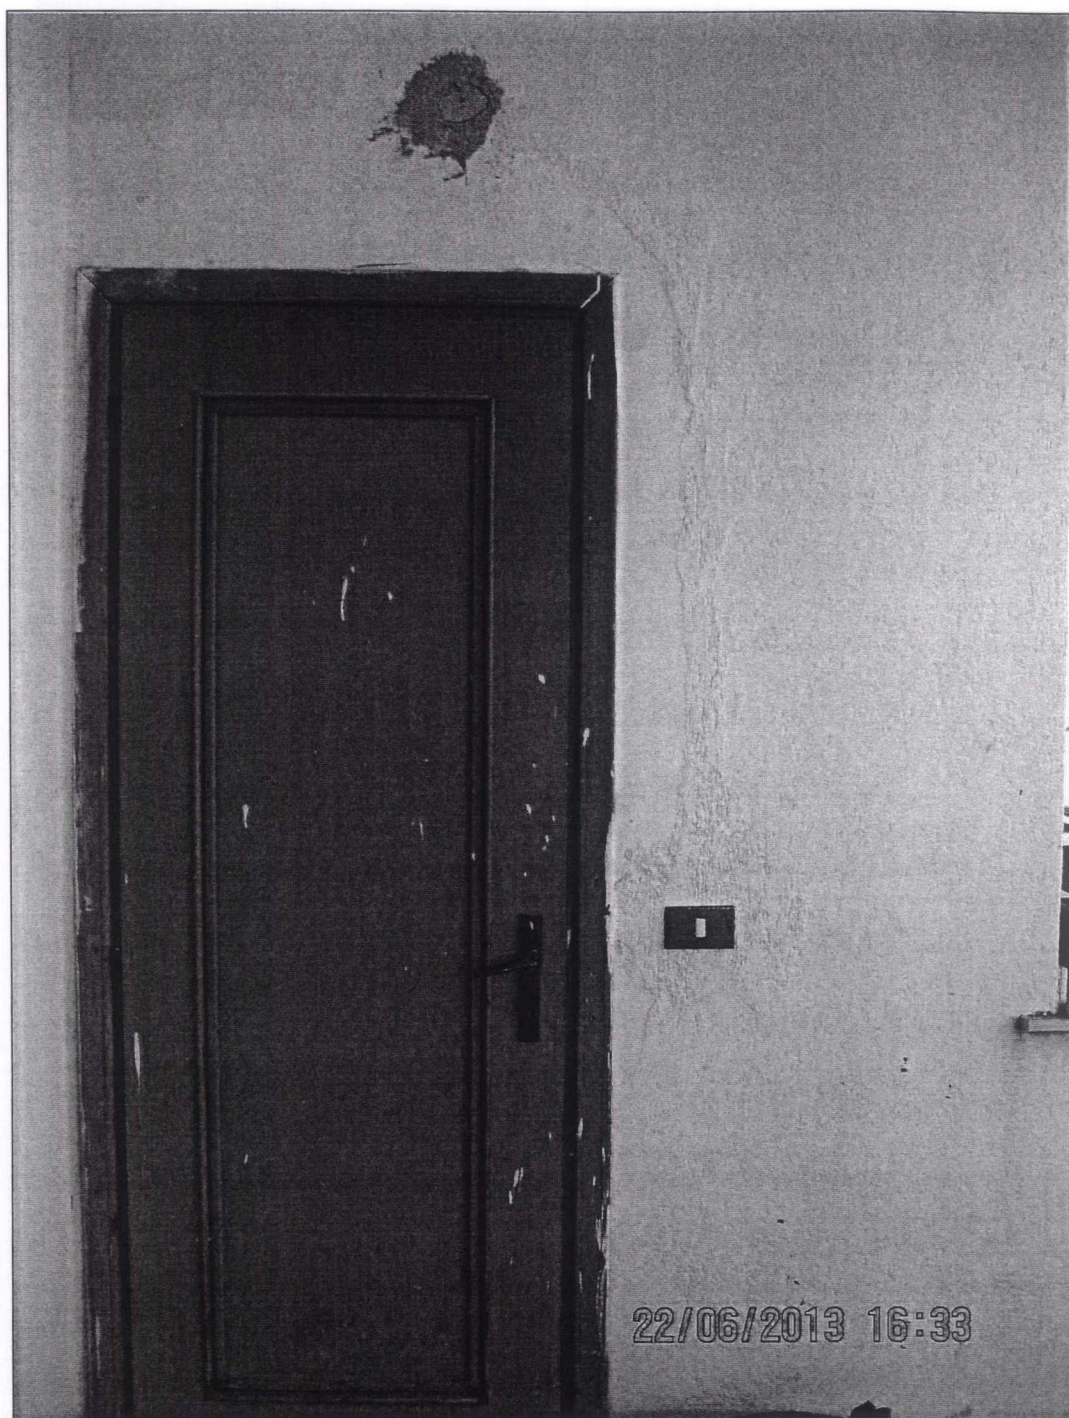
FOTO 13 - Porta del vano tecnico situato sul balcone.

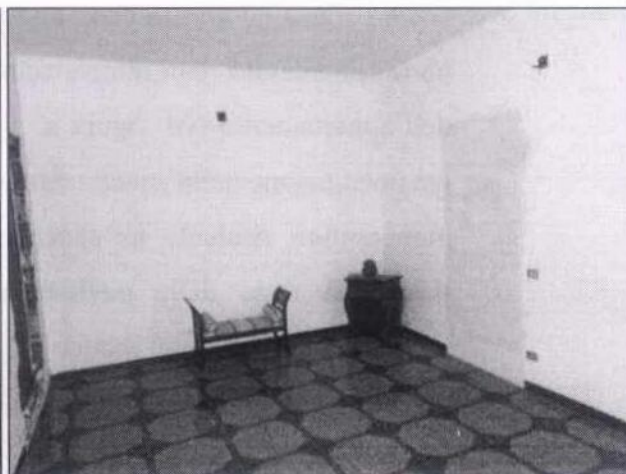
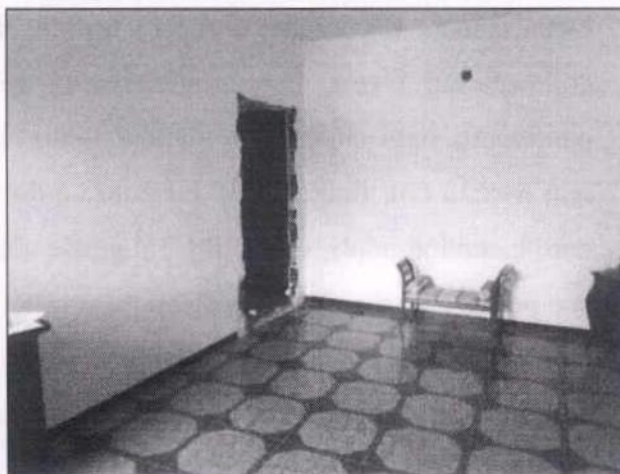
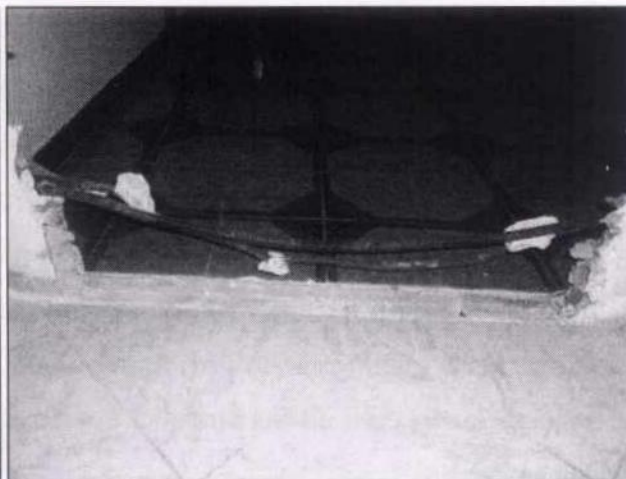
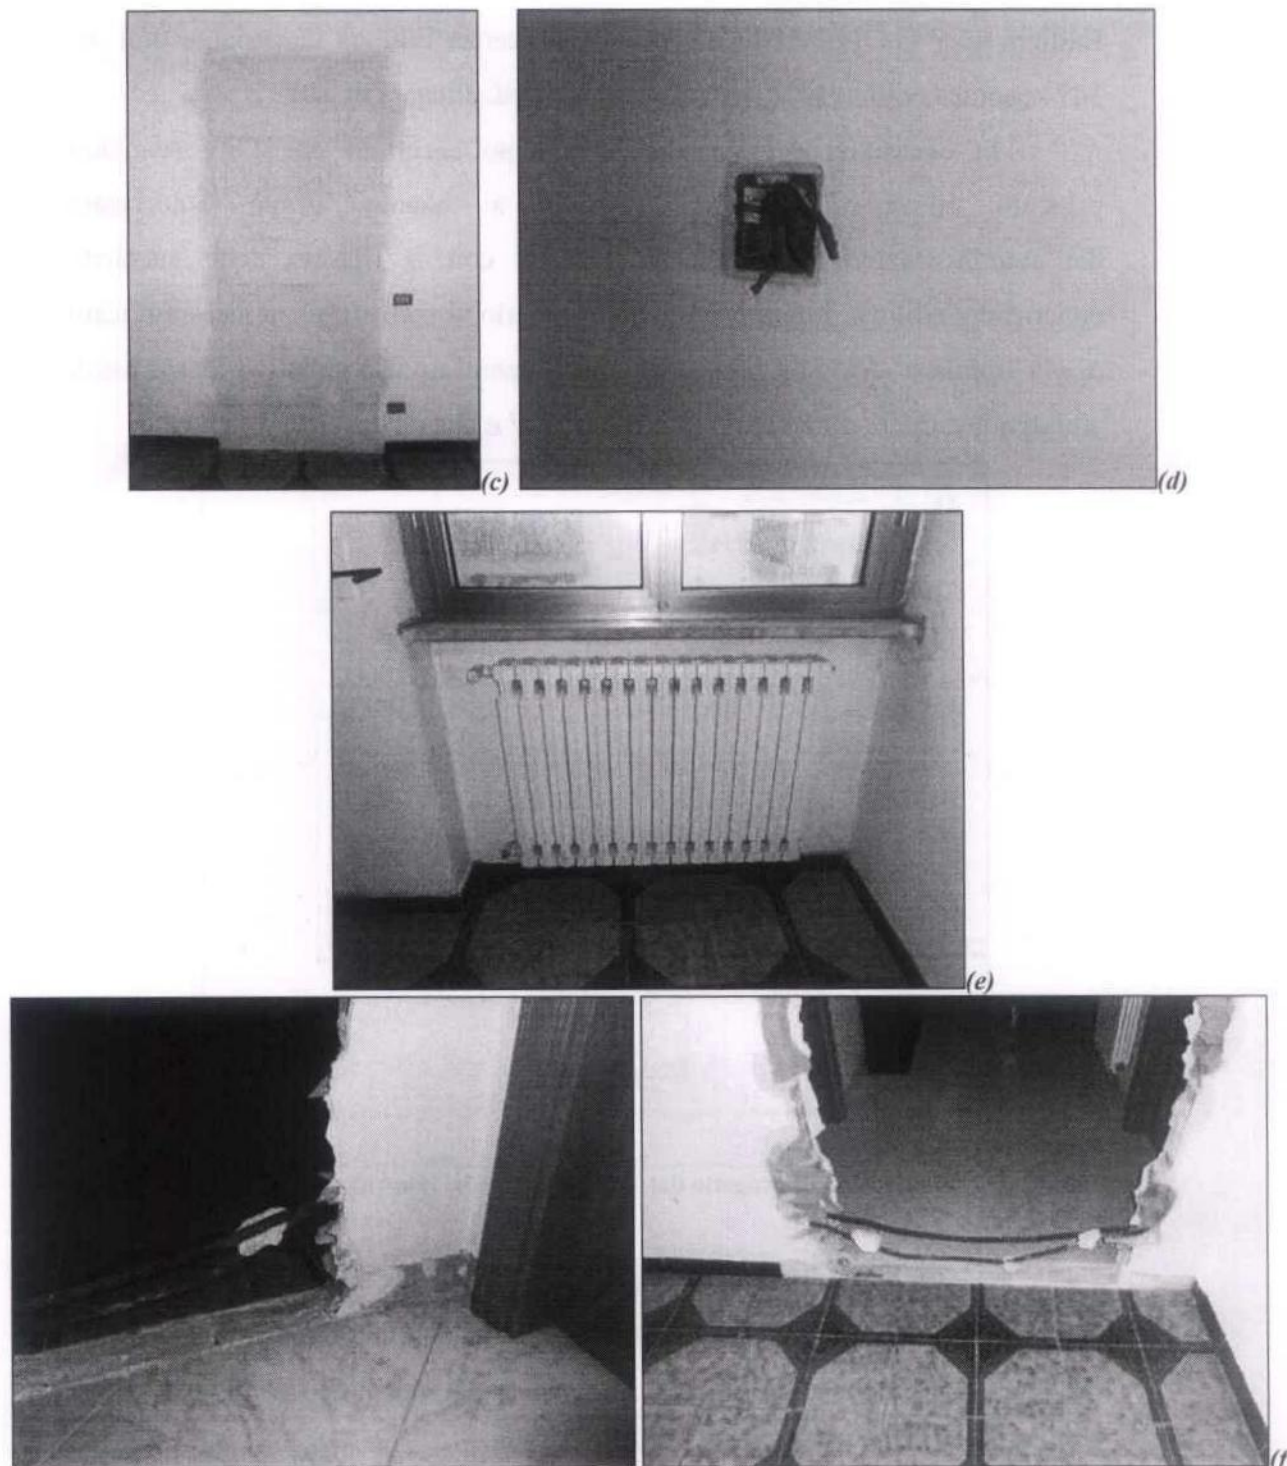
Allo stato attuale la stanza riannessa non è dotata di impianto elettrico e di illuminazione funzionante, inoltre presenta un elemento radiante in ghisa posto nel muro sottofinestra che non è collegato all'impianto di riscaldamento dell'appartamento. Infine, oltre al ripristino della finitura parietale è necessario ripristinare alcuni tratti del battiscopa rimosso in prossimità sia del nuovo vano porta che di quello murato (vd. figura n° 6). Il costo necessario per eseguire i suddetti lavori edili ed impiantistici è stato determinato dal CTU nel paragrafo che segue.

Figura n° 6. Fotografie dell'appartamento: camera riaccorpata (a); vano porta allo stato grezzo di accesso alla camera (b); vano porta murato sulla parete Ovest della camera (c); dettaglio dell'impianto elettrico da ripristinare (d); elemento radiante da collegare all'impianto di riscaldamento (e); dettagli dei battiscopa da ripristinare (f).

Con riferimento allo stato dei luoghi, a questo CTU preme evidenziare che il convenuto nelle more del procedimento ha già provveduto a ripristinare lo status quo ante, ovvero le condizioni originarie, relativamente alla complessiva consistenza e alla superficie interna del suo appartamento. Infatti, durante il sopralluogo è stato constatato che, grazie a recenti lavori edili e più precisamente l'apertura di un vano porta nella parete divisoria posta ad Ovest del corridoio, è stato possibile accorpare all'appartamento de quo la porzione di immobile che all'atto della precedente CTU, così come definito dall'ing. Luigi Ficarelli nella propria relazione tecnica, risultava mancante poiché annessa all'appartamento limitrofo posto alla stessa quota e a Ovest dell'immobile in esame. Dalle evidenze riscontrate in loco, ovvero dalla mancanza di opere murarie o tracce di esse, è stato possibile accertare che la porzione di immobile riannessa all'appartamento pignorato consiste in una sola camera e non anche in accessori di ripostiglio e porzione di disimpegno come invece il precedente CTU desumeva dalla lettura della planimetria catastale (che evidentemente non era aggiornata). Il vano porta aperto per permettere l'ingresso in detta camera risulta
