**TRIBUNALE DI LECCE**  
**Sezione Distaccata di Tricase**

**N.R.G. 24/2001**

**RELAZIONE DI CONSULENZA TECNICA**

*Determinazione del valore, progetto di divisione e predisposizione al frazionamento dei lotti di terreno siti in agro di Morciano di Leuca, località "Monti Rossi" di Torre Vado.*

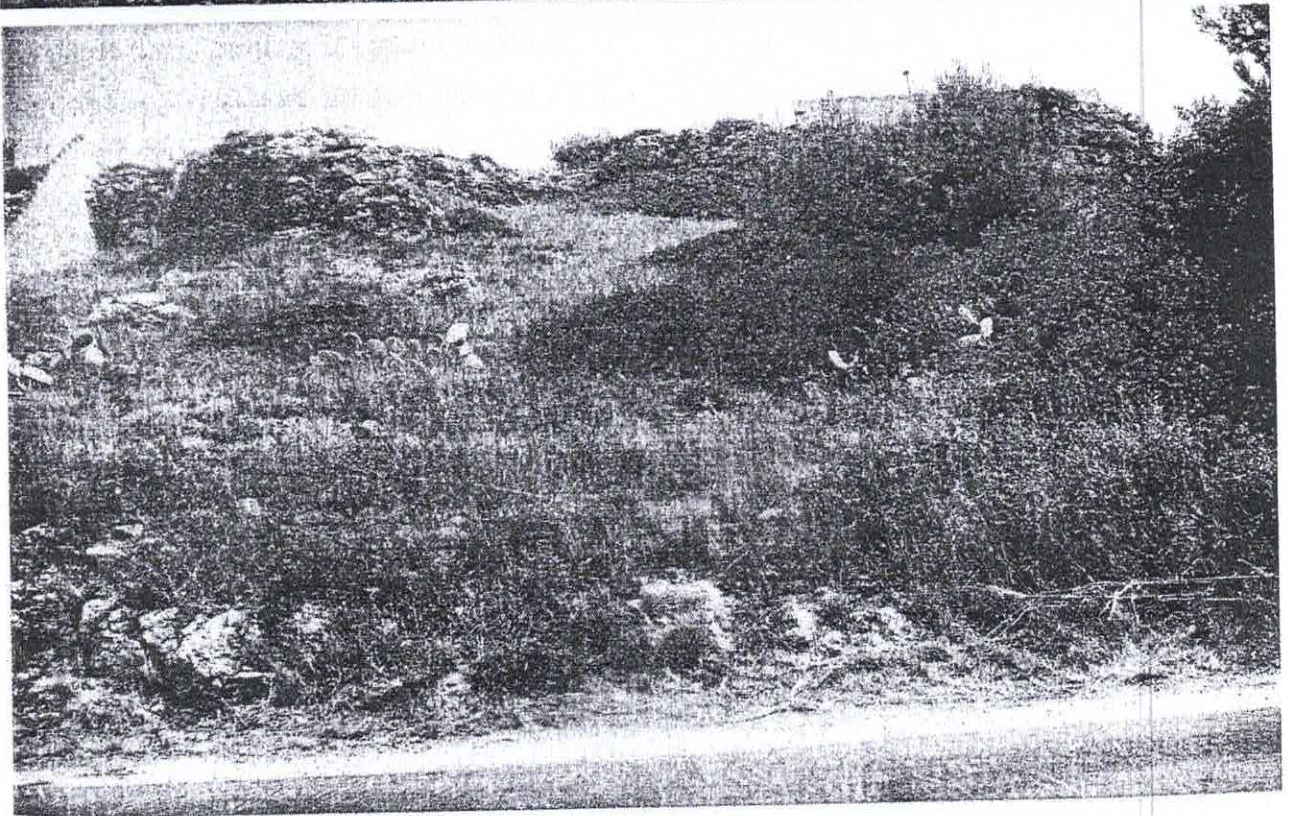
b) Identificazione e descrizione dei lotti oggetti di causa

Il terreno oggetto di causa è caratterizzato da due lotti diversi: uno posizionato nella zona più a sud della scogliera, identificato al N.C.T. del Comune di Morciano di Leuca al foglio 16, pc,lla 370 e 374 e l'altro posizionato nella parte più alta identificato al foglio 16 pc,lla 151.

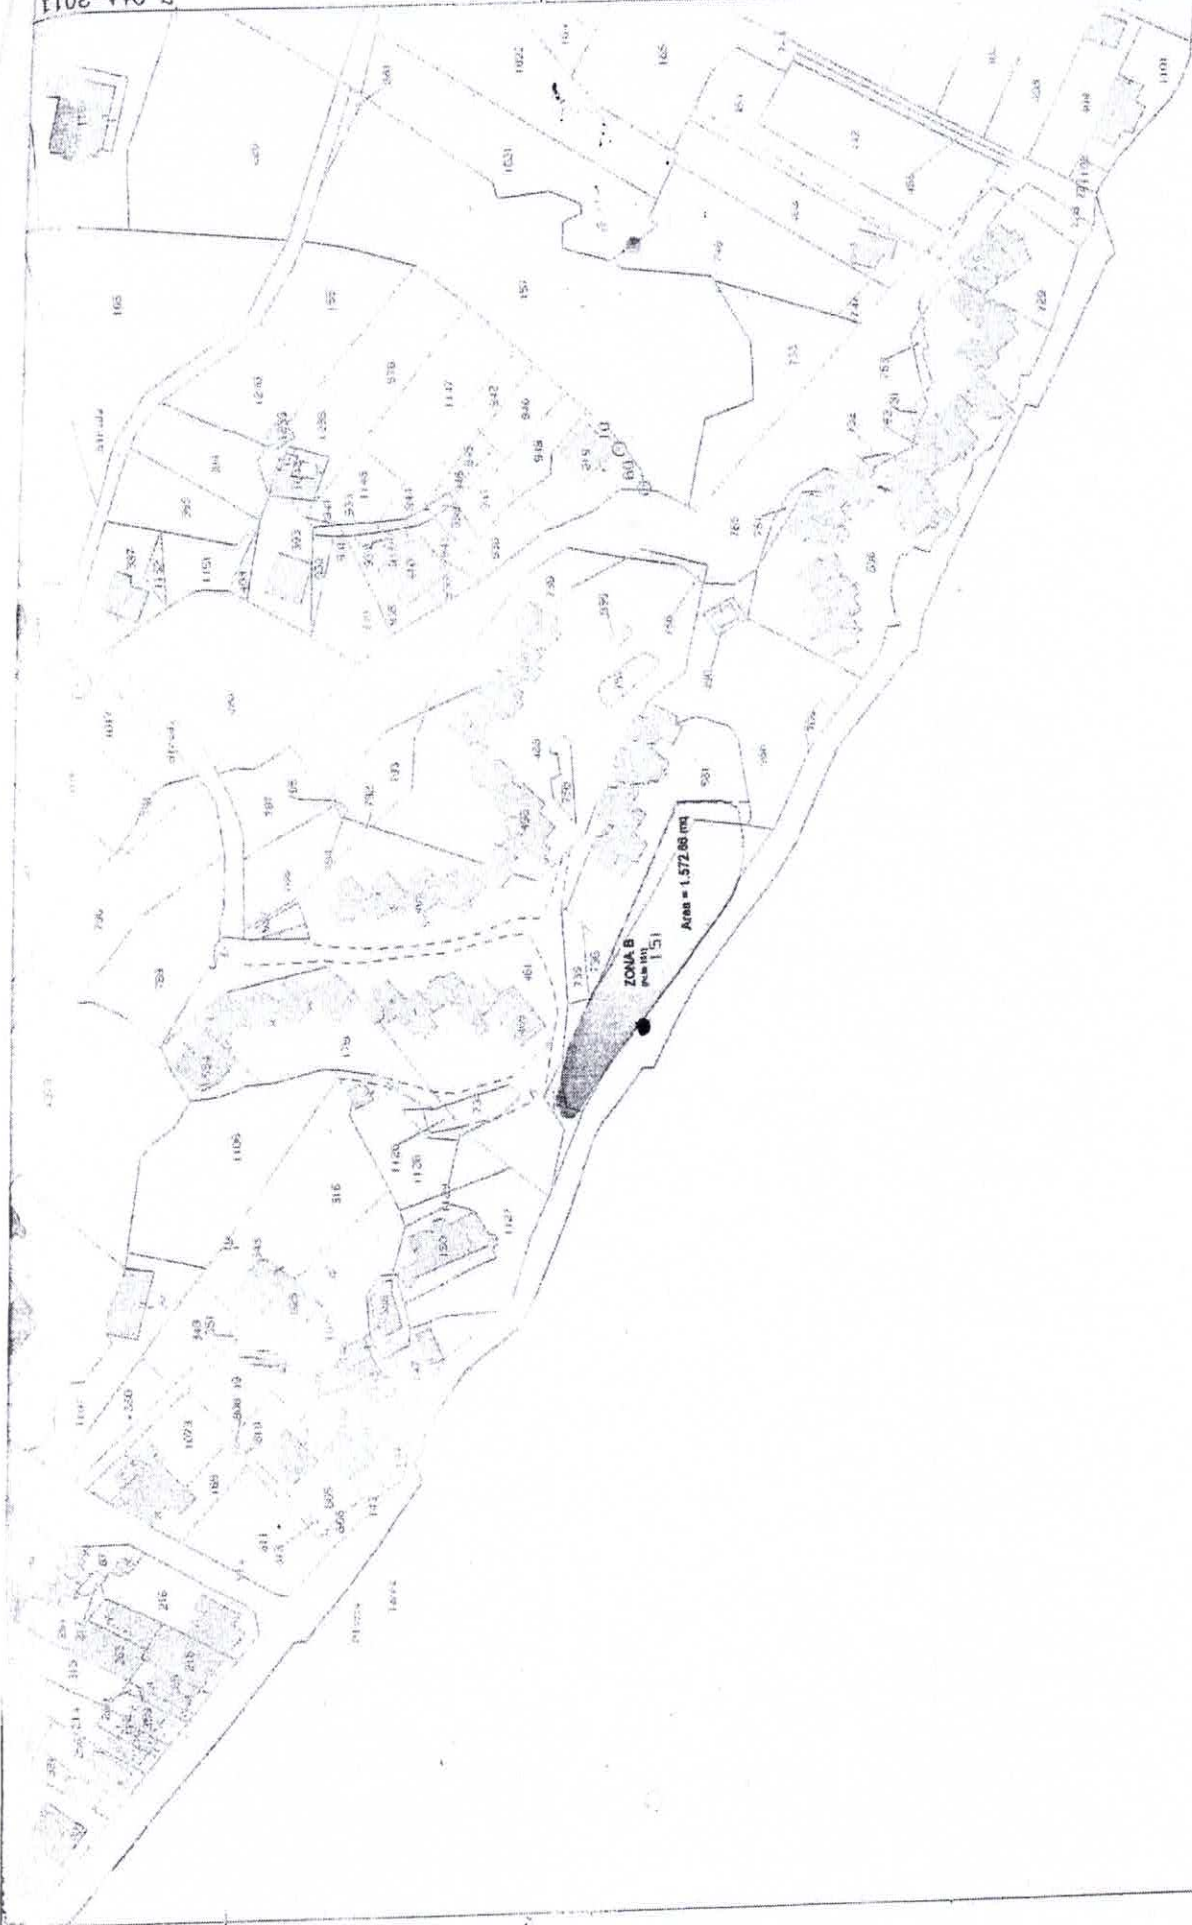
Foglio: 16

Sull'estratto di mappa, infatti, si rileva un errore di grafica nel contorno della zona interessata.

La forma dello stato reale della zona risulta differente da quella catastale determinando una superficie reale di mq **1.573** circa (leggermente inferiore ai mq 1.605 rilevati del geom. [REDACTED]) e non di mq 1.489 così come indicato catastalmente.

Per quanto riguarda il rilievo della **Zona A**, quella posta più a sud, a ridosso della strada litoranea, risulta che la sua superficie consiste in **1.345,00** mq circa, invece, per quanto riguarda la **Zona B** (quella posta più a nord), la sottoscritta ha rilevato che la superficie reale del terreno risulta diversa da quella nominale cioè quella rappresentata nell'estratto di mappa catastale.
