TRIBUNALE ORDINARIO - LECCE

ESPROPRIAZIONI IMMOBILIARI

330/2022

CONSULENZA ESTIMATIVA GIUDIZIARIA

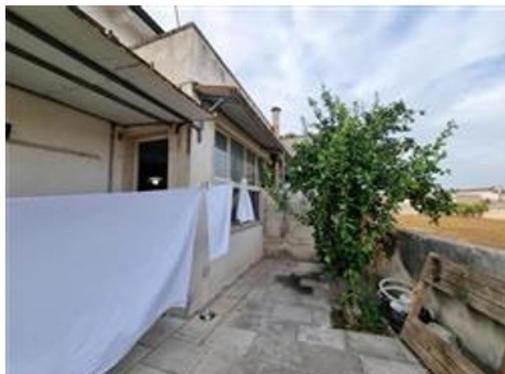
- SUL LATO EST SI È RISCONTRATA LA PRESENZA DI UN AMPLIAMENTO IN ADERENZA CON L'ABITAZIONE ESISTENTE E PRECISAMENTE IL VANO CON DESTINAZIONE CUCINA. INOLTRE SI E' RISCONTRATO IL FRAZIONAMENTO DI PIU' UNITA' IMMOBILIARI, LA DIVERSA DISTRIBUZIONE INTERNA, CAMBIO DI DESTINAZIONE DI PARTE DEL FABBRICATO E LA PRESENZA DI FOSSA BIOLOGICA NON A NORMA DA REGOLARIZZARE. La difformità rilevata del bene oggetto di stima non risulterebbero regolarizzabili perché in contrasto con le norme tecniche di attuazione dello strumento urbanistico vigente, che di conseguenza non consentono applicazione dei riferimenti normativi nazionali per tali difformità (T.U. edilizia art. 36), tuttavia, e anche in base alle informazioni assunte presso l'Ufficio Tecnico Edilizia Privata del Comune di Copertino, occorre considerare che tali difformità riscontrate, consistenti nell'aumento di volume della costruzione, potrebbero essere regolarizzate esclusivamente con l'applicazione dell'art. 34 del D.P.R. n.380/2001 potendosi inquadrare quali interventi in parziale difformità dal Permesso di Costruire per i quali potrebbe valere quanto sancito dal comma 2 dello stesso articolo: Art. 34 comma 2 Interventi eseguiti in parziale difformità dal permesso di costruire: "Quando la demolizione non può avvenire senza pregiudizio della parte eseguita in conformità, il dirigente o il responsabile dell'ufficio applica una sanzione pari al doppio del costo di produzione, stabilito in base alla legge 27 luglio 1978, n. 392, della parte dell'opera realizzata in difformità dal permesso di costruire, se ad uso residenziale, e pari al doppio del valore venale, determinato a cura della agenzia del territorio, per le opere adibite ad usi diversi da quello residenziale." Tale provvedimento, di c.d. "fiscalizzazione" dell'illecito edilizio, non equivale a una sanatoria dell'abuso edilizio in quanto non determina una regolarizzazione dell'illecito e non autorizza il completamento delle opere che vengono tollerate, nello stato in cui si trovano, solo in funzione della conservazione di quelle realizzate legittimamente. In base alle informazioni assunte presso l'Ufficio Edilizia Privata, vista la particolarità delle difformità rispetto alle strumentazioni urbanistiche vigenti ed adottate, non si può avere assoluta certezza dell'esito positivo di tale possibilità di regolarizzazione fino a esplicito assenso da parte dell'ufficio tecnico in seguito a redazione di progetto e presentazione della relativa pratica. Tuttavia, anche l'ammontare delle sanzioni sarebbero ad oggi difficili da determinare. Il criterio di calcolo più probabile e discusso sempre con l'Ufficio Tecnico Edilizia Privata di Copertino è stato quantificato in base alla L. 27 luglio 1978 n. 392 pubblicata sulla G.U. n. 211 del 29 luglio 1978 (specifiche modalità di calcolo riportate nella D.G.C. 355 del 27/10/2015).

LATO EST - CUCINA

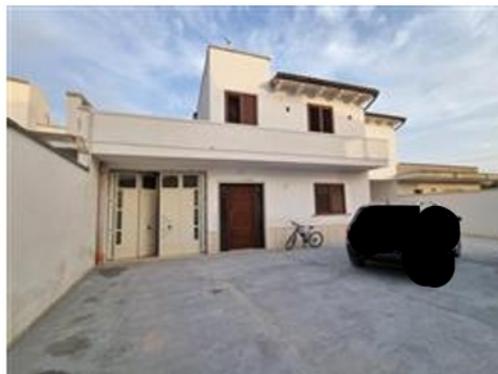
- SUL LATO NORD SI È RISCONTRATA LA PRESENZA DI UN AMPLIAMENTO IN ADERENZA CON L'ABITAZIONE (UNITA' 1) E PRECISAMENTE IL VANO CON DESTINAZIONE GARAGE. Le difformità rilevate NON RISULTANO REGOLARIZZABILI perché in contrasto con le N.T.A. dello strumento urbanistico vigente, che di conseguenza non consentono applicazione dei riferimenti normativi nazionali per tali difformità (T.U. edilizia art. 36). Pertanto si dovrà procedere alla demolizione.

GARAGE

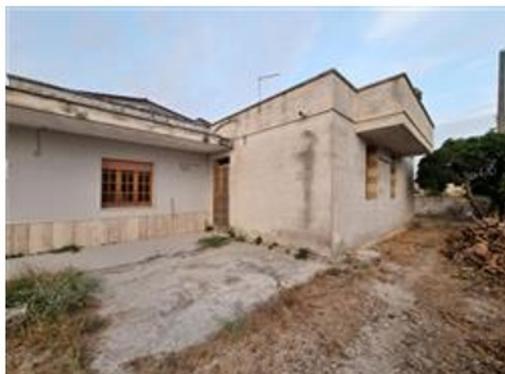
- SUL LATO SUD SI È RISCONTRATA LA PRESENZA DI UN AMPLIAMENTO IN ADERENZA CON L'ABITAZIONE (UNITA' 2) COMPOSTO DA UN DISIMPEGNO E TRE PICCOLE STANZE, IL TUTTO ALLO STATO RUSTICO PRIVO DI IMPIANTI, INFISSI E

INTONACI. Le difformità rilevate del bene oggetto di stima NON RISULTANO REGOLARIZZABILI perché in contrasto con le norme tecniche di attuazione dello strumento urbanistico vigente, che di conseguenza non consentono applicazione dei riferimenti normativi nazionali per tali difformità (T.U. edilizia art. 36). Pertanto si dovrà procedere alla demolizione.

LATO SUD - RUSTICO

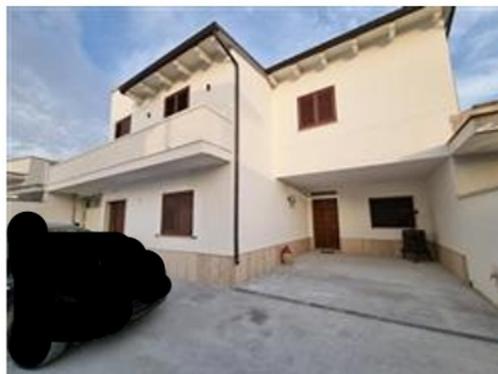
- AL PIANO PRIMO SI È RISCONTRATA LA PRESENZA DI UN'INTERA ABITAZIONE IN AMPLIAMENTO REALIZZATA TRA IL 2015 E IL 2016 E DA POCO ULTIMATA NEL SUO INTERNO. Le difformità rilevate del bene oggetto di stima NON RISULTANO REGOLARIZZABILI perché in contrasto con le norme tecniche di attuazione dello strumento urbanistico vigente, che di conseguenza non consentono applicazione dei riferimenti normativi nazionali per tali difformità (T.U. edilizia art. 36). Pertanto si dovrà procedere alla demolizione. (normativa di riferimento: Art. 34 del D.P.R. n.380/2001)

PIANO PRIMO

Le difformità sono regolarizzabili mediante: Regolarizzabile in parte mediante PERMESSO DI COSTRUIRE AI SENSI DELL'ART. 34 c. 2 del D.P.R. 380/01

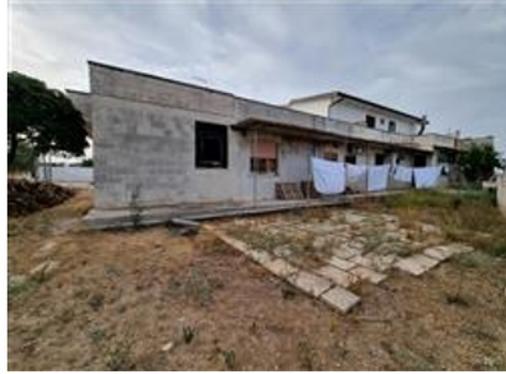
UNITA' 2 - Retro prospetto

pareti esterne: costruite in mattoni , il rivestimento è realizzato in intonaco. riferito all'UNITA' 2 e retro prospetto
