TRIBUNALE ORDINARIO - LECCE

LIQUIDAZIONE GIUDIZIALE

CONSULENZA ESTIMATIVA GIUDIZIARIA

LOTTO 8

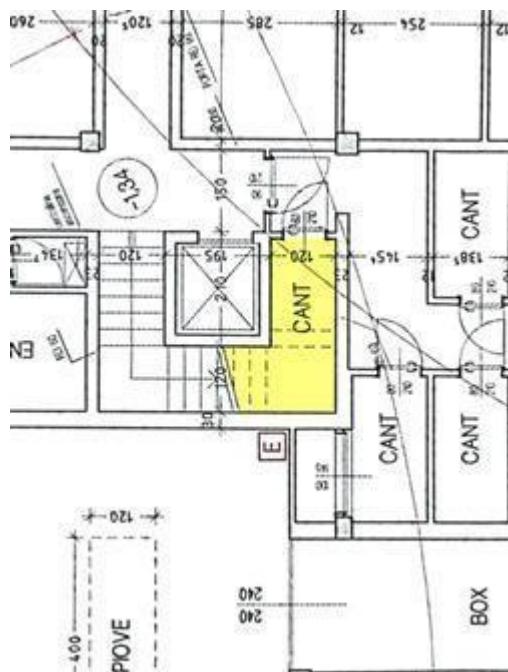
La cantina (come da ultima variante del 2004)

Un'ultima considerazione in merito al vano cantina: quello che nella variante finale diventava l'odierna pertinenza di proprietà (conforme al progetto), nelle versioni precedenti era un vano comune. Pertanto la variante finale prevedeva anche lo spostamento della porta di compartimentazione di tutte le cantine, modifica che non veniva attuata lasciando l'unità in oggetto separata dalle altre. Tuttavia la difformità (se tale è da considerarsi) riguarda le parti comuni in capo al condominio e non al singolo proprietario.

In tale occasione si potrà valutare anche la situazione riguardante il vano cantina che appare conforme al progetto urbanistico ma difforme rispetto alla planimetria catastale, nella quale viene rappresentato di forma rettangolare, senza cioè la porzione che, svoltando a gomito, s'infila sotto la seconda rampa del vano scala comune. Teoricamente si potrebbe presentare una variazione per miglior rappresentazione del bene, ma un tecnico del Catasto particolarmente rigoroso potrebbe eccepire che il titolo di provenienza (che per l'individuazione dei beni allegava all'atto l'attuale scheda) trasferiva una consistenza inferiore e che quindi la porzione eccedente rappresenti un'indebita annessione di parti comuni (nonostante la superficie annessa risulterebbe un vano intercluso inutilizzabile dal condominio).

Se così avvenisse, per restituire al bene la piena conformità alla scheda (e quindi ai titoli di provenienza), occorrerebbe realizzare una muratura atta ad escludere la porzione in eccedenza (con costi edili che si stimano in almeno 300 €); ma detto intervento andrebbe eseguito in forza di un titolo edilizio abilitativo, cioè sarebbe necessario presentare anche una CILA per opere interne con ulteriori

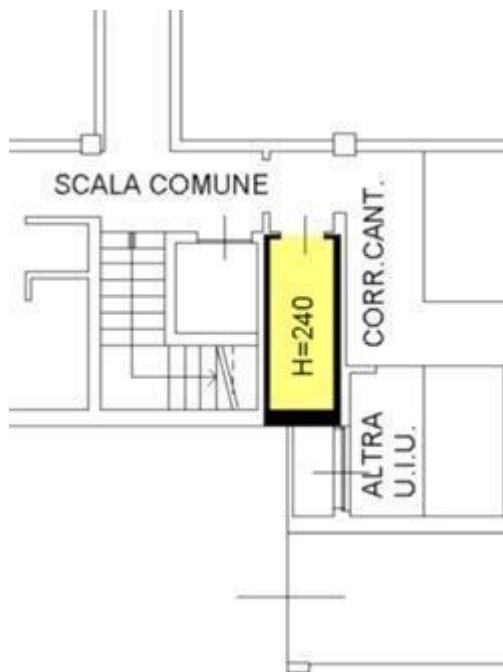
La cantina (come da scheda catastale)

In conclusione, in un'ottica estremamente cautelativa, si decurtano dal valore del lotto 1.300 € per la regolarizzazione del vano cantina, con la precisazione che detta porzione "in eccedenza" non verrà considerata nel computo della consistenza del bene.

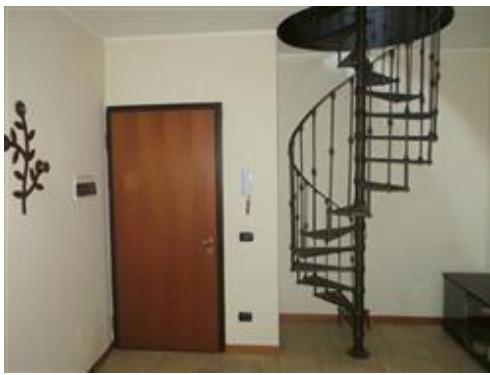
*La scala a chiocciola che porta nel sottotetto**Il sottotetto agibile non abitabile*

scala interna: a chiocciola in metallo; si evidenzia che un'asta della ringhiera che funge da attacco del corrimano è da riparare perché dissaldata

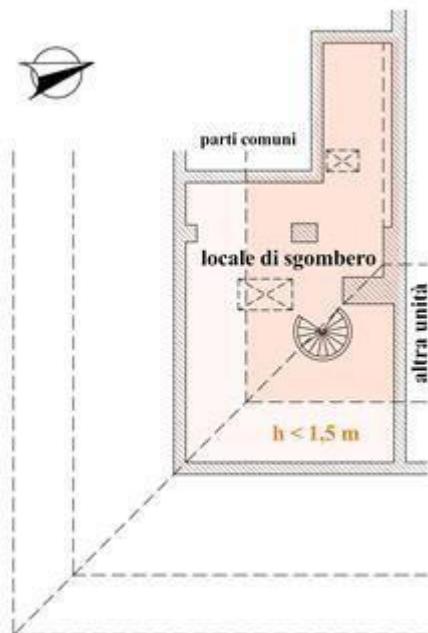
Rilievo del sottotetto (in chiaro la porzione con h < 1,5 m)

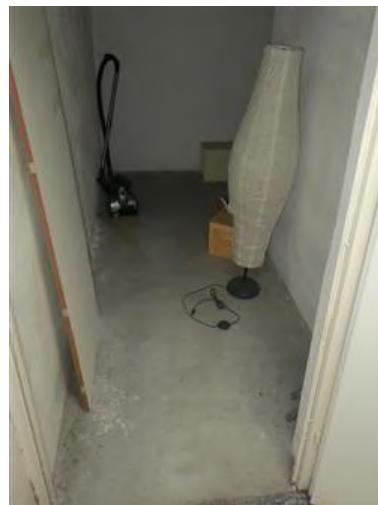
descrizione	consistenza	indice	commerciale
Vano cantina come da scheda catastale (3,9 mq netti)	5,00	x	25 % = 1,25
Vano cantina - porzione in eccedenza (3,8 mq netti di cui 1,6 con h > 1,5 m)	2,10	x	0 % = 0,00
Totale:	7,10		1,25

Il vano cantina nell'interrato
