TRIBUNALE di TEMPIO PAUSANIA

N° 135/2021

**Relazione Tecnica**

Geom. Mario Addis

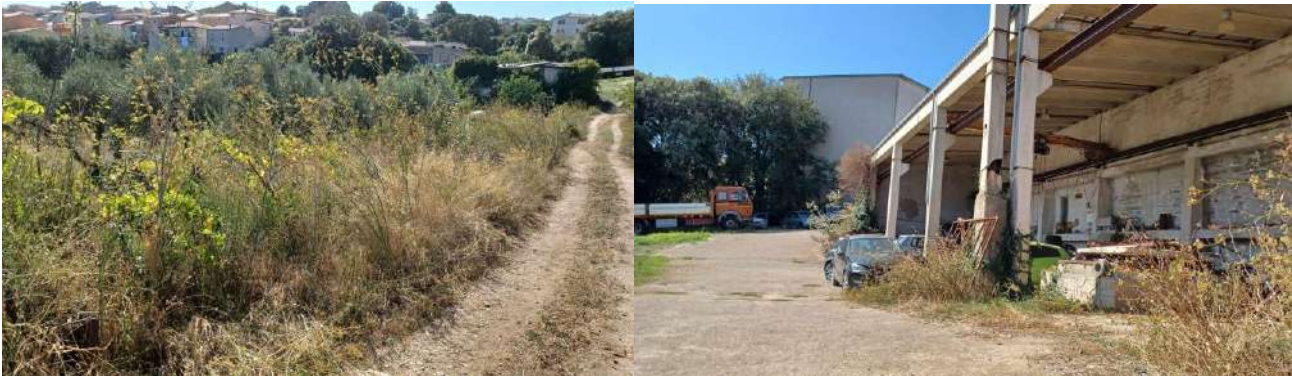
Magazzino piano interrato

Il cespite pignorato riguarda un opificio industriale in scarso stato di manutenzione, e oramai apparentemente non più utilizzato come fabbrica.

La muratura portante è realizzata presumibilmente con blocchetti forati di cls precompressi, non finiti con intonaco e manca la tinteggiatura esterna, le pareti interne non sono intonacate;

La pavimentazione è in cemento

Gli ambienti interni si presentano in scarso di conservazione

Il tetto risulta essere in cattivo stato di manutenzione

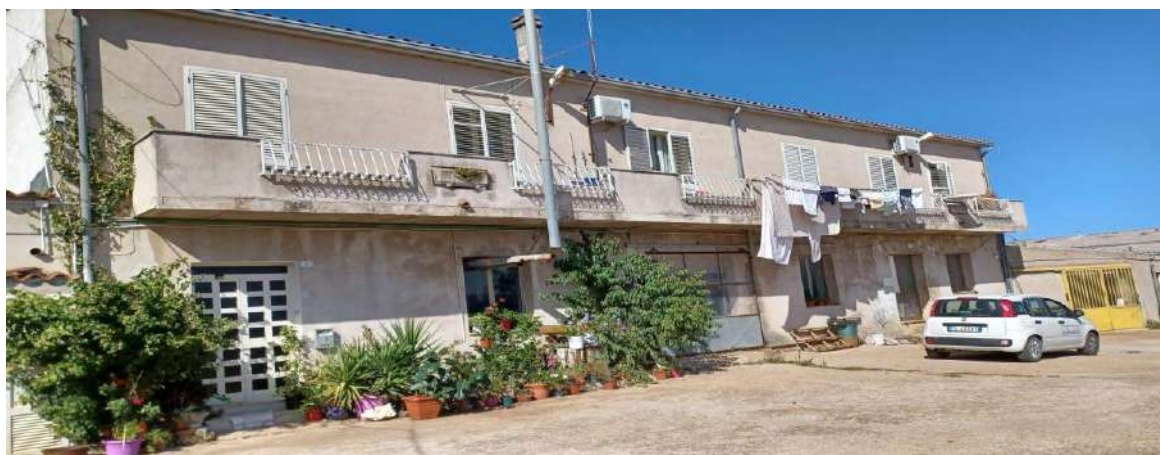
Vista Esterna

L'immobile principale ad uso abitativo (sub 6) rappresenta un edificio degli anni 80 in discreto stato manutentivo dislocato in due piani (piano terra e primo piano). Il piano terra confina con il sub 5 a sinistra e con il sub 7 a destra. Si accede tramite un portoncino con infisso di alluminio, al piano terra si trova una stanza destinata a lavanderia e servizi igienici. I sanitari appaiono in buono stato e gli impianti funzionanti. Le scale risultano in granito ben lavorato e portano al primo piano

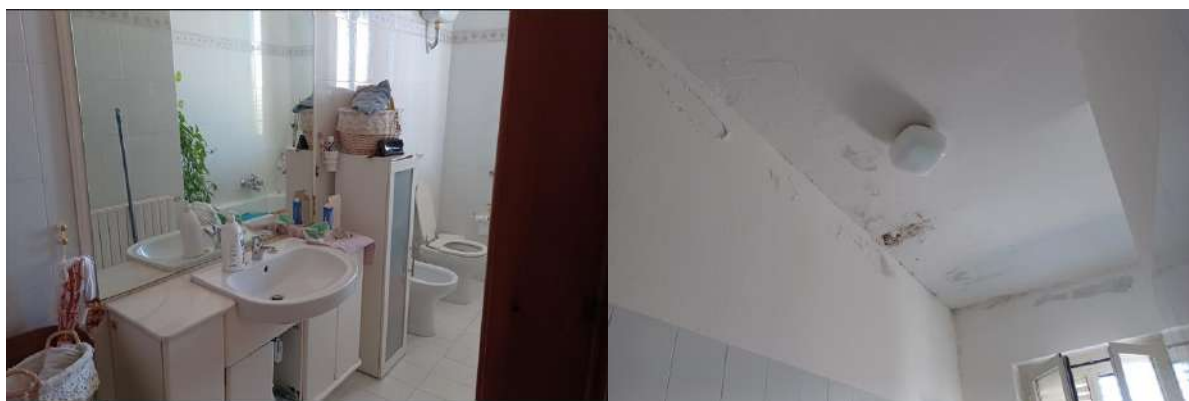
Bagno

Nel primo piano si accede alla stanza soggiorno, luminosa e abbastanza spaziosa. il corridoio semplice e luminoso, con porte che conducono ad altre stanze. Nella prima stanza si trova la cucina ed è spaziosa e ben illuminata, Le pareti sono bianche e ben tinteggiate. Si trovano altre tre stanze da letto tutte ben esposte. Si riscontrano tracce di umidità nel bagno.

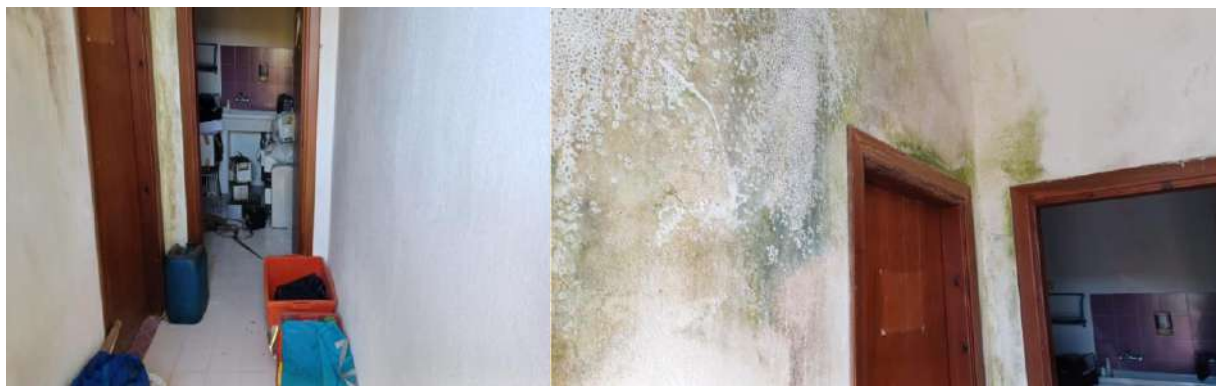
Magazzino

L'immobile (sub 5) rappresenta un edificio degli anni 80 in scarso stato manutentivo dislocato al piano terra confinante a destra con il sub 6. Il cespite è dislocato in due locali indipendenti, e si accede tramite due portoncini in alluminio. Il locale di sinistra appare in scarso stato manutentivo, con pareti con evidenti tracce di muffa e infiltrazioni di acque meteoriche provenienti dal tetto, sono presenti dei servizi igienici in tutte e due le stanze.
