TRIBUNALE DI TEMPPIO PAUSANIA

ELABORATO PERITALE A

PROCEDURA ESECUTIVA: [REDACTED]

L'esperto
Dott. Ing. Arch. Giovanni Pinna

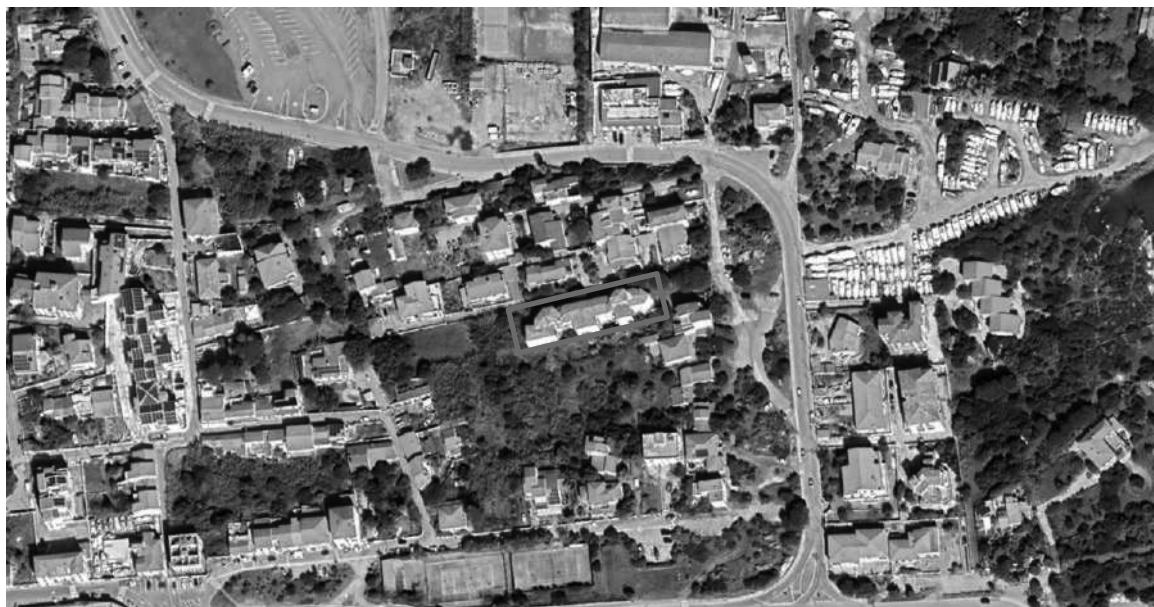
Figura 2 – Ubicazione – La Maddalena - il perimetro rosso segnala l'ingombro planimetrico del compendio nel quale sono allocati i beni immobiliari oggetto di pignoramento

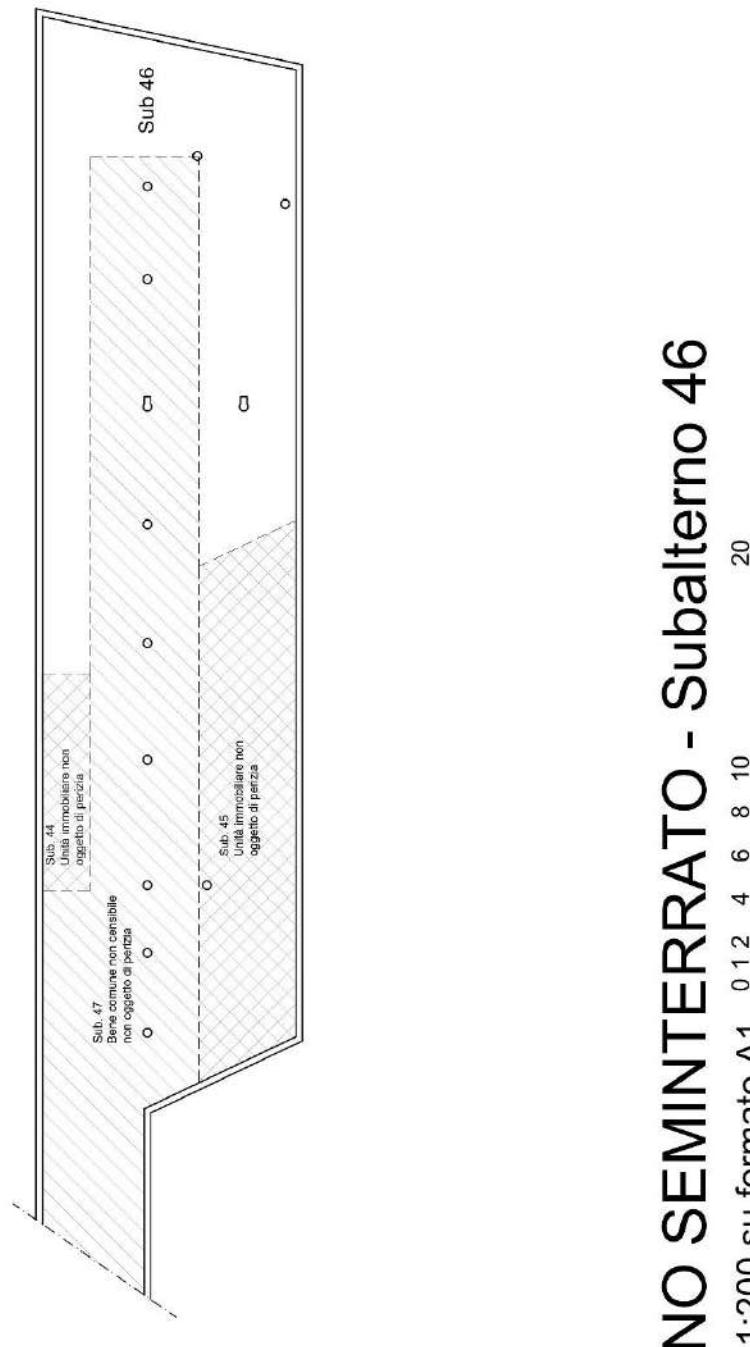
Figura 41 – Planimetria dello stato di fatto – Subalterno 46 – Piano Seminterrato

Dal sopralluogo effettuato sul bene immobile si è evinto che non sussistono delle difformità tra progetto concessionato e stato di fatto.

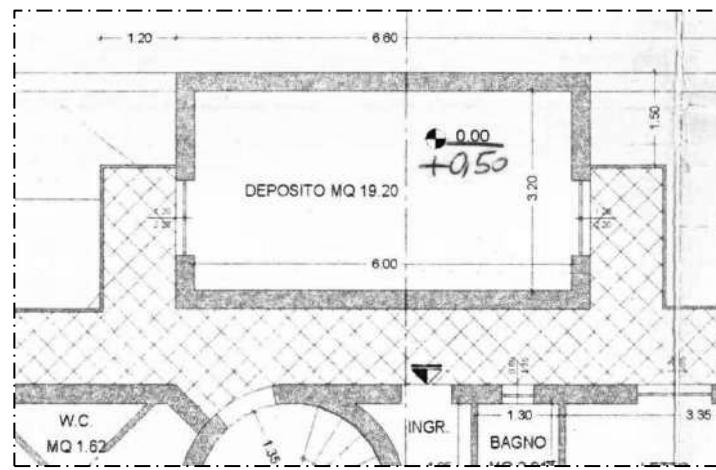
- Tamponamenti interni non previsti nel progetto approvato
- Aperture esterne realizzate in difformità dal progetto approvato

Figura 45 – Planimetria dello stato di progetto – Subalterno 2 - Piano Terra
Dal confronto tra le due planimetrie si possono osservare le difformità rilevate
