# **TRIBUNALE DI TEMPIO PAUSANIA**

## **ESECUZIONE IMMOBILIARE**

## **PERIZIA TECNICA D'UFFICIO**

Arch. Donatella Serra

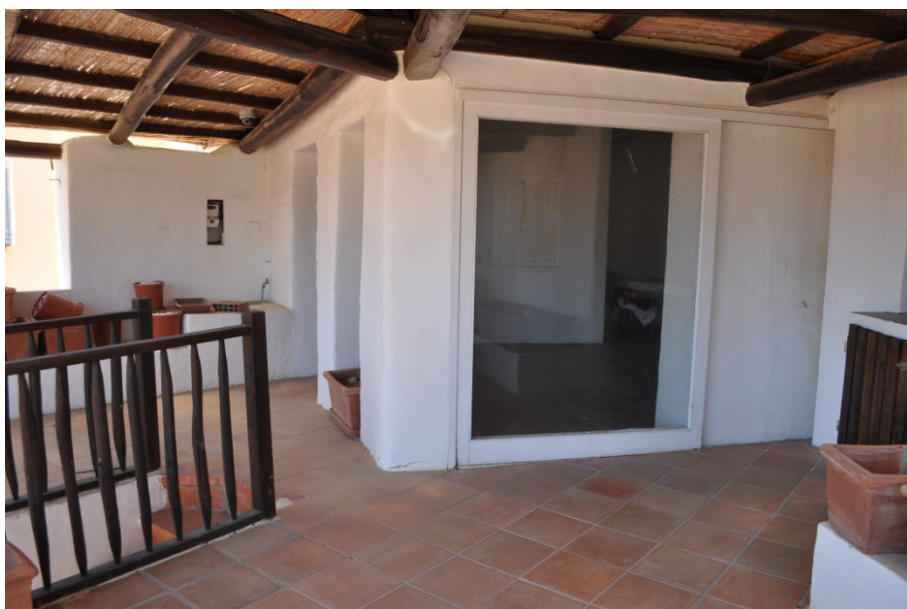
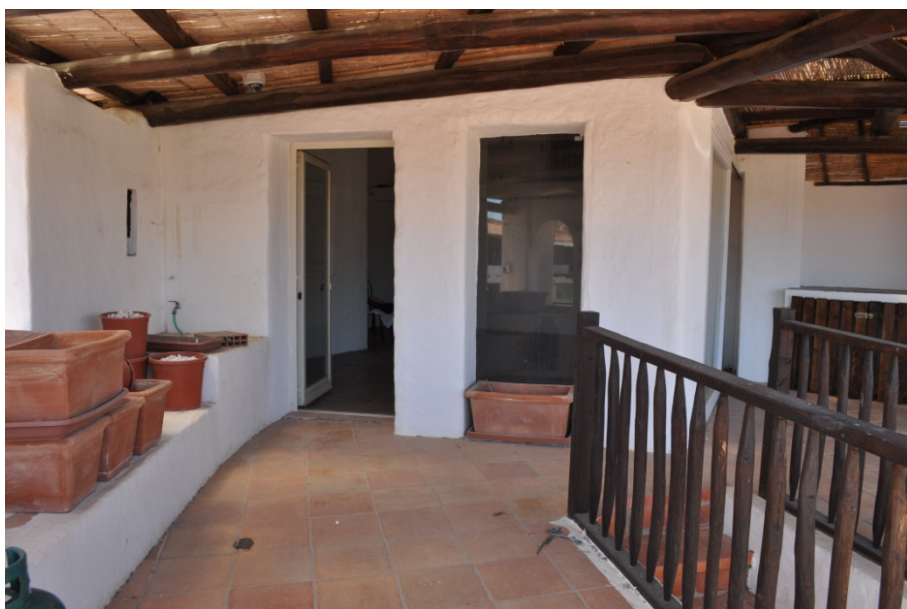
Figg.13-14. La terrazza con vetrine e ingresso al punto vendita

Gli ambienti interni si presentano piacevolmente accoglienti e considerando il mancato utilizzo dell'attività, si presentano nel complesso in buone condizioni, fatta qualche eccezione per quanto riguarda la parte di ingresso in corrispondenza della vetrata scorrevole, in cui sono presenti rilevanti fenomeni di umidità sul piede della muratura con fenomeni di distacco dell'intonaco, ed in maniera più estesa sulla parte di pavimentazione, causata dall'infiltrazione di acqua di origine meteorica, in corrispondenza della parte inferiore dell'infisso in legno, che ha determinato lo sfaldamento dello strato superficiale del materiale di cui è costituita.

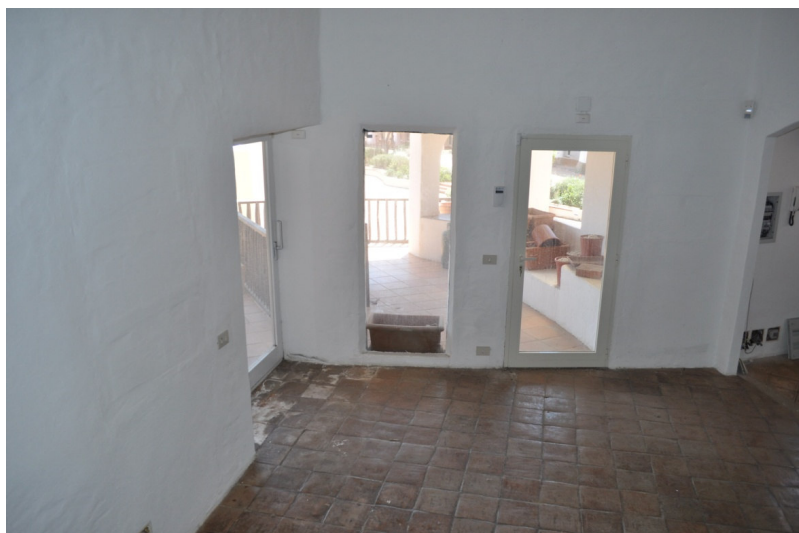
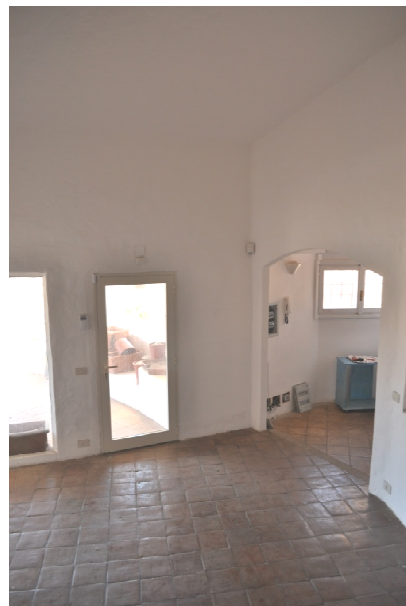
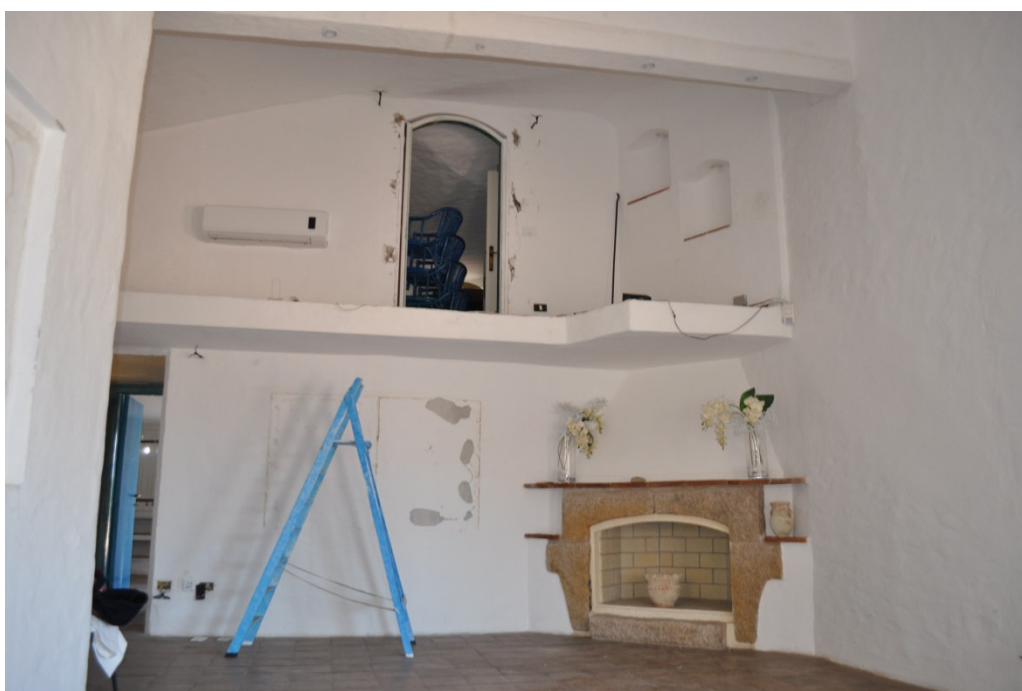
Figg.15-16.-17 Interni: zona di vendita con vista del piano soppalco

Trasversalmente a questo ambiente, si sviluppa il pianerottolo a sbalzo con profondità di circa 90cm e altezza da terra di 2,10 m, privo di balaustra e della rampa di accesso, che sarebbe dovuta disporsi sul lato destro adiacente la parete perimetrale. Tale condizione, per la quale non si conoscono le cause, ha ostacolato il sottoscritto al compimento delle attività di rilievo metrico e fotografico di questi ambienti.

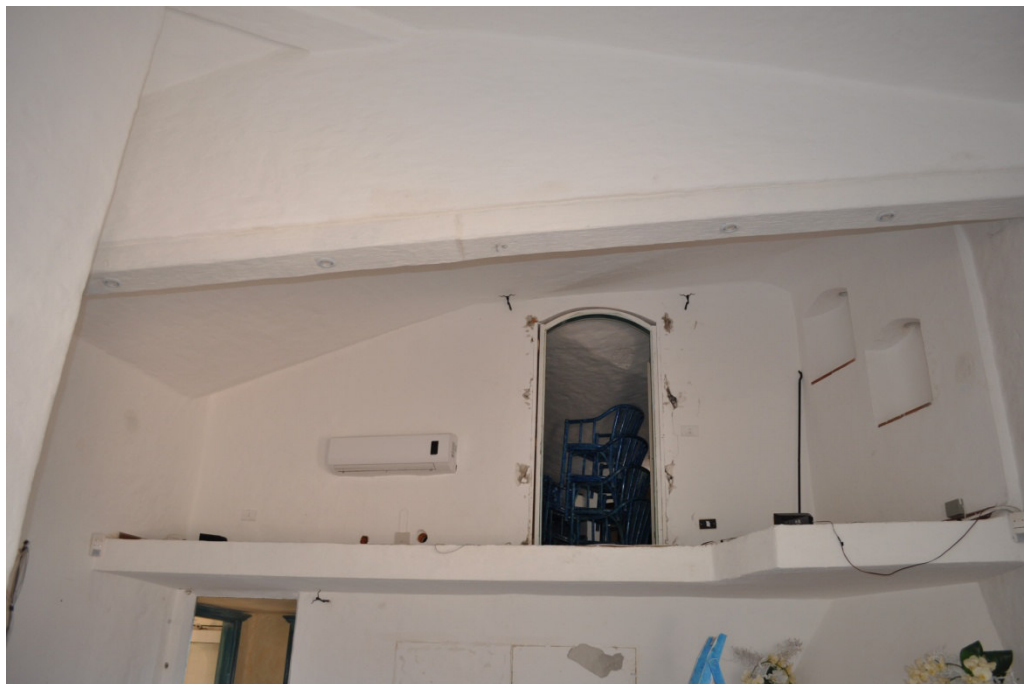
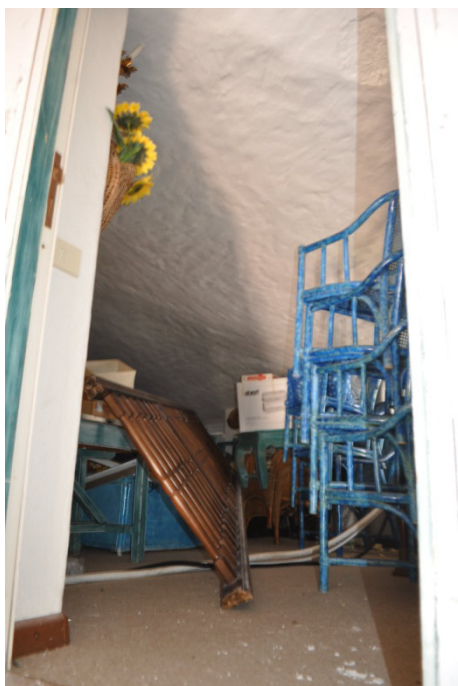
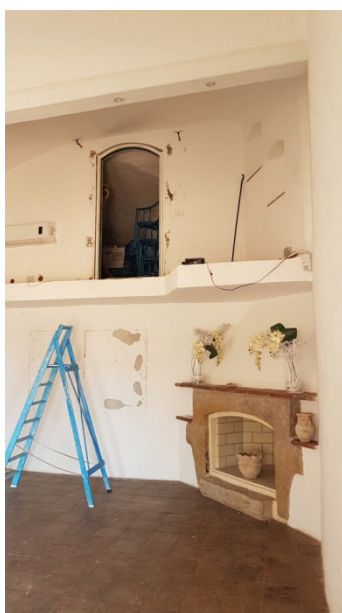
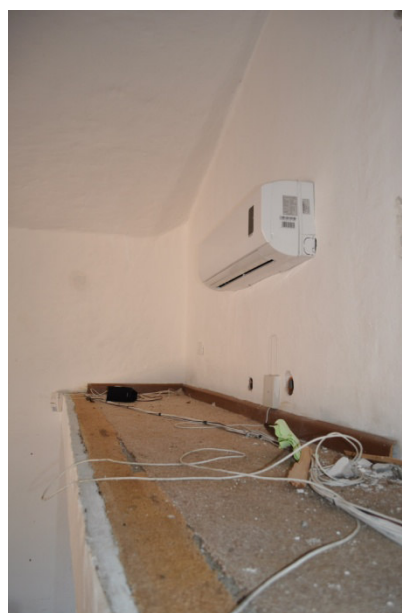
Figg. 21-22-23-24. Vista del piano soppalco

Si è tentato di usufruire di una scala portatile in alluminio, del tipo a forbice, che però vista la sua limitata altezza, non garantiva un accesso al piano in sicurezza. Di conseguenza si è limitato a scattare alcune foto dell'ambiente prospiciente il pianerottolo solo ai fini della sua individuazione, trovandosi pertanto a sostenere quanto già dichiarato nella planimetria di progetto e in quella catastale.

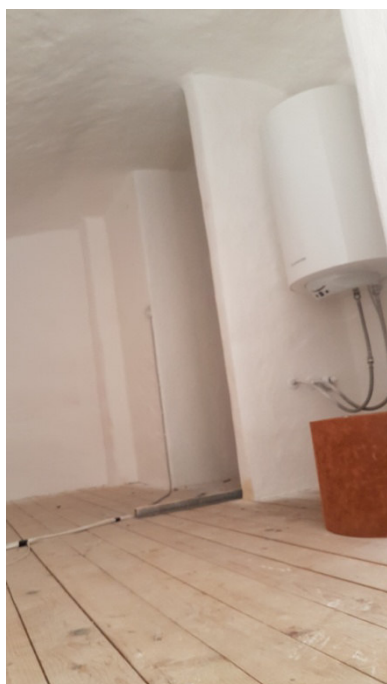
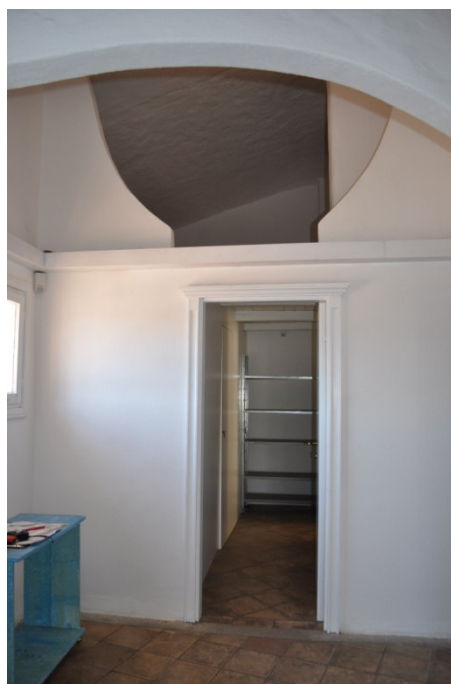
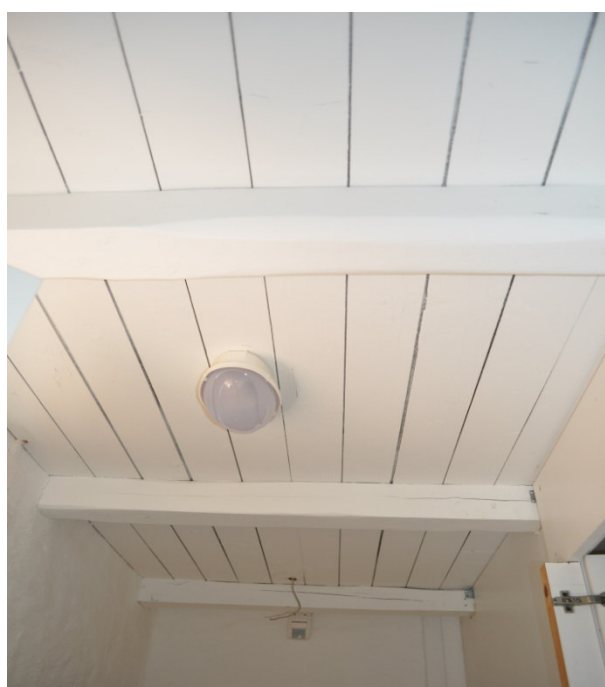
Figg. 29-30-31. Vista dello spazio sfruttato nel sottotetto ove è ubicato il boiler-  
Dettaglio del solaio realizzato in travi in legno e assito di tavole

Da sottolineare la presenza di dettagli che conferiscono un miglior sfruttamento degli spazi, come ad esempio, si individua sul lato sud-ovest, più precisamente in corrispondenza del vano di sgombero, un vano accessorio sottotetto di modeste dimensioni, anch'esso privo di scala, con un'apertura circolare cui è ubicato un boiler elettrico a parete.

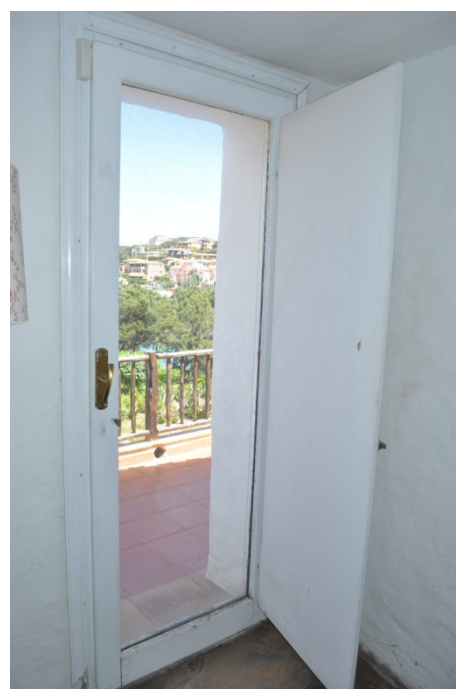
Figg. 41-42-43-44. Vano adibito a deposito

Si rilevano ulteriori fenomeni infiltrativi nella parete esposta ad ovest della stanza adibita a magazzino, in corrispondenza della parte sottostante la finestra, in cui sono ricavate due nicchie, è avvenuto il distacco

dell'intonaco con modesti segni di umidità. Nel merito, si consigliano interventi puntuali che favoriscano il ripristino delle normali funzioni delle parti degradate.
