**TRIBUNALE DI TEMPIO PAUSANIA**

**R.G.Es. n. 22/2020**

PERIZIA ESTIMATIVA – LOTTO 2

**Procedura n. 22/2020 R.G.Es. – Lotto 2**

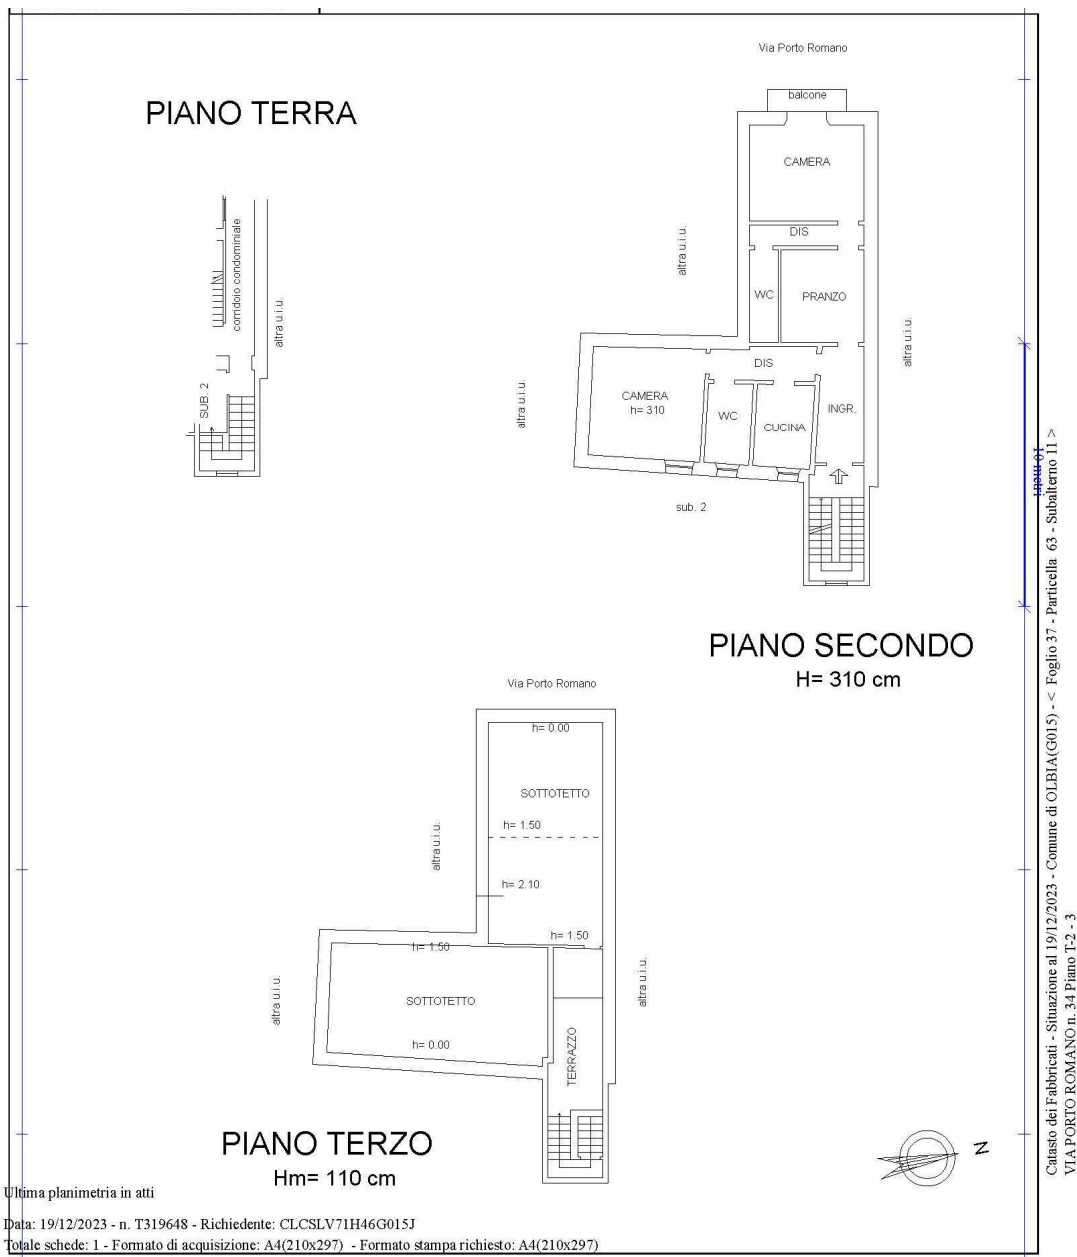
L'edificio, nel quale è inserito l'appartamento in oggetto, si trova ad angolo tra la via Porto Romano ed il Piazzale Achille Bardanzellu e si sviluppa su quattro livelli, con unità residenziali per i primi tre piani, oltre ad un locale commerciale in abbandono al piano terra, e con un terrazzo e un sottotetto all'ultimo piano.

L'ingresso al palazzetto avviene da un portoncino su via Porto Romano n. 34 che, attraverso un corridoio comune a tutte le unità residenziali, conduce alla scala, posta sul

lato posteriore dello stabile, che porta esclusivamente all'unità immobiliare in oggetto.

L'appartamento di cui si parla occupa l'intero piano secondo ed ha una forma ad "L". Vi si accede oltrepassando una porta a vetri a 4 ante, non un vero e proprio portoncino, che conduce all'ingresso – un grande vano che prende luce unicamente dalla porta a vetri descritta attraverso il lucernario sulle scale – che immette nelle 2 ali dell'immobile, attualmente utilizzate come fossero due unità distinte.

A sinistra un disimpegno collega l'ingresso ad una cucina abitabile, ad un servizio igienico dotato di tutti i sanitari con doccia, ed ad una camera da letto; nell'altra ala si trova un vano con un'altra cucina/soggiorno, del tutto privo di aperture esterne, ed uno strettissimo corridoio che conduce ad un secondo servizio igienico (anch'esso stretto e lungo e privo di aperture esterne, nonché dotato di tutti i sanitari con la doccia) ed ad una camera da letto con balcone. Benché presente, il balcone non verrà considerato perché il Piano del Centro Storico lo considera un elemento incongruo da demolire (Vd. Risposta al Quesito 5). La camera risulta separata dal corridoio da una parete leggera in legno che non arriva fino al soffitto, ma si ferma 30 cm al di sotto.

Dall'ultima rampa di scale si accede al terzo piano, composto da una piccola terrazza e due sottotetti, questi ultimi non ispezionati durante il sopralluogo, ma presenti nella planimetria catastale.

La planimetria depositata in Catasto è conforme allo stato dei luoghi per quanto riguarda lo sviluppo al piano terra ed al secondo; del piano terzo si conferma la corrispondenza del terrazzo, ma non della porzione di sottotetto, in quanto non è stato possibile eseguirne l'accesso per l'ingombro di materiali antistanti il disagiata ingresso. La planimetria si trova a pagina 3 della perizia.
