**TRIBUNALE DI TEMPIO PAUSANIA**

**R.G.Es. n. 22/2020**

PERIZIA ESTIMATIVA – LOTTO 6

CTU: Arch. Silvia Calcina

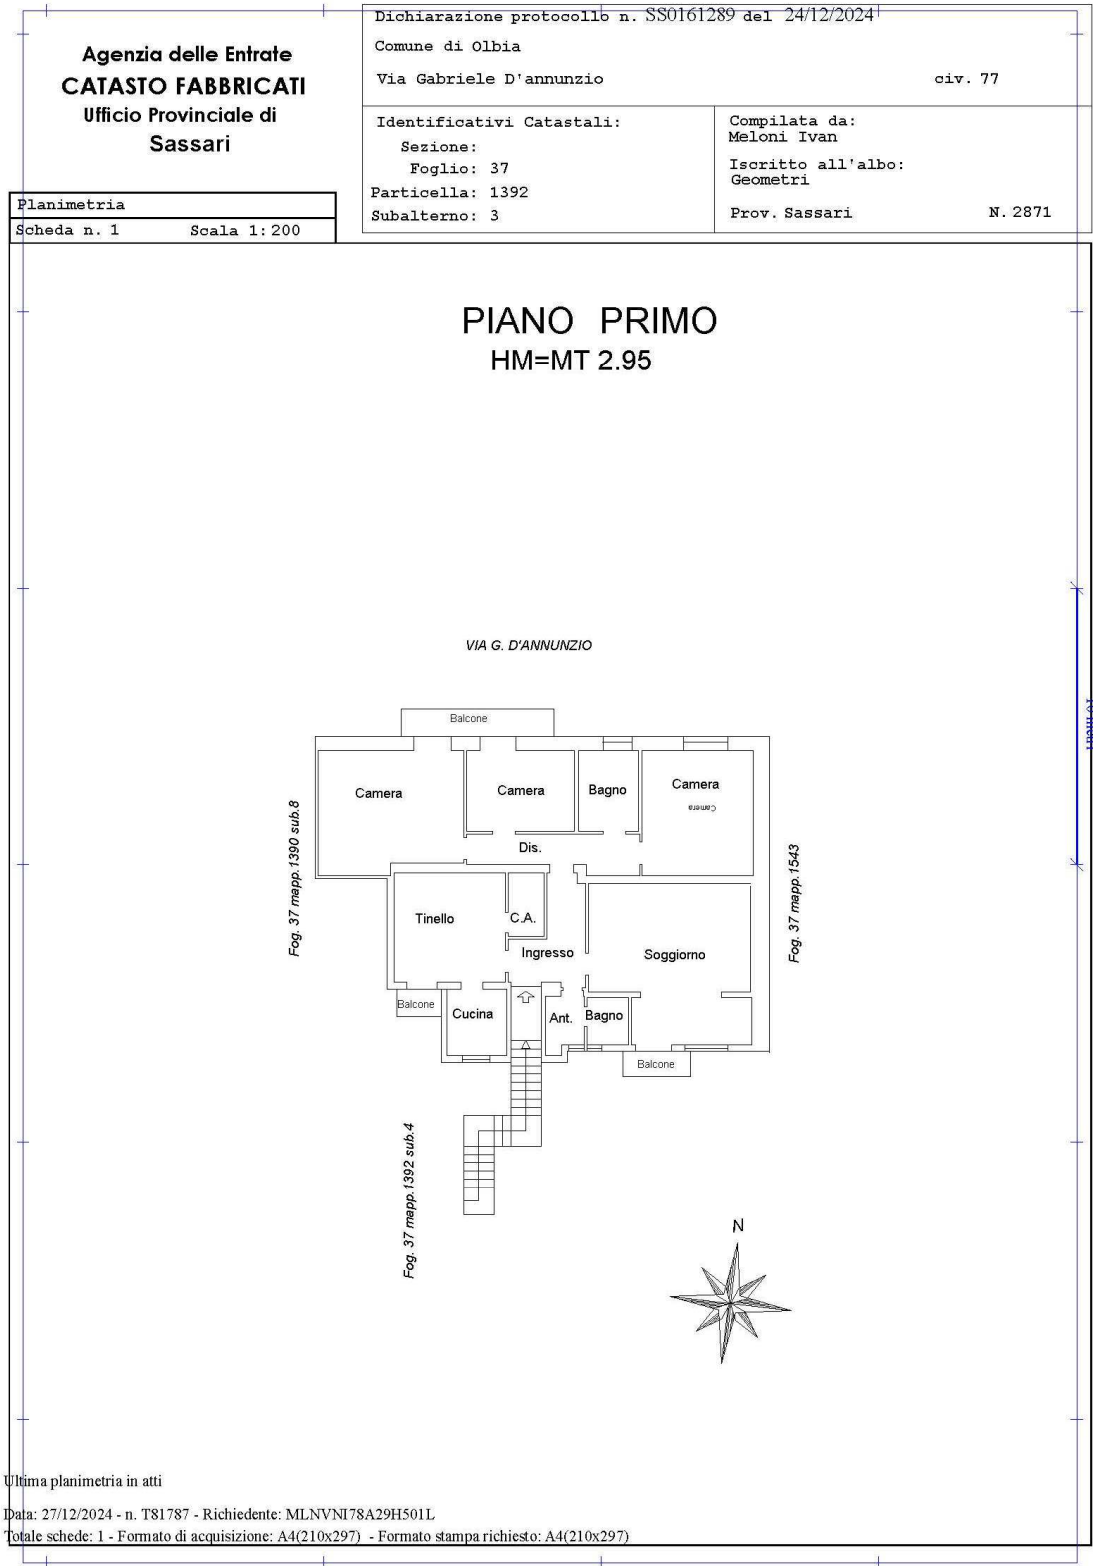
Data: 27/12/2024 - n. T81787 - Richiedente: MLNVNI78A29H501L

L'immobile in oggetto è un appartamento che si sviluppa al piano primo, con accesso da via D'Annunzio n. 77 attraverso un passo carrabile, e fa parte di un complesso edilizio i cui immobili, insistenti nella medesima area, sono tutti parte della stessa procedura esecutiva, ma separati in lotti diversi.

Percorsa la scala, si arriva all'ingresso dell'abitazione che consente l'accesso alle tre zone dell'appartamento: la zona cucina, con il tinello con camino, il guardaroba ed un balcone; la zona soggiorno, con balcone e bagno con antibagno/lavanderia; la zona notte, con disimpegno, tre camere da letto, un servizio igienico ed un balcone.

Per una migliore comprensione della distribuzione degli ambienti, si allega la planimetria catastale (Cfr. All. 2 – *Planimetria catastale*; All. 6 – *Rilievo fotografico*).

Come precisato sopra, l'immobile era completamente sconosciuto al Catasto fino al momento della sua rilevazione. Si è proceduto pertanto al suo accatastamento, previo deposito di Tipo Mappale per ampliamento, frazionamento e fusione esteso agli altri due immobili di via D'Annunzio costituenti i Lotti 4 e 6 della procedura esecutiva immobiliare. La planimetria è inserita a pagina 4.
