# TRIBUNALE ORDINARIO DI AGRIGENTO

PROCEDURA N. 28/2021 R. G.  
PROMOSSA DA

## CONSULENZA TECNICA GIUDIZIARIA

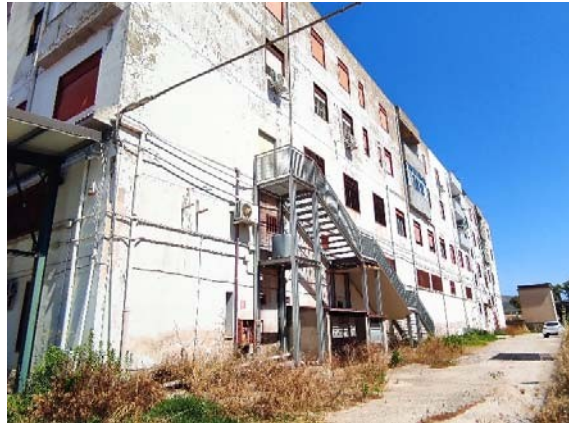
*Figura 4 – Vista esterna del fabbricato*

L'intero fabbricato, con concessione edilizia in sanatoria n. 101/05 rilasciata dal comune di Favara, è stato realizzato con fondazioni continue in c.a. a travi rovesce, struttura intelaiata con travi e pilastri in c.a., solai gettati in opera in c.a. e laterizi con uno spessore di 35 cm per il piano terra e 25 cm per i rimanenti piani, solaio di copertura piano, pareti esterne del piano terra e primo realizzate con conci di calcarenite tufacea mentre quelle dei piani superiori da laterizi forati a doppia foglia. Il fabbricato ha forma rettangolare ed è posizionato all'interno della sua area di corte, presenta una superficie coperta di circa 2.000 mq ed altezza di circa 15.65 m

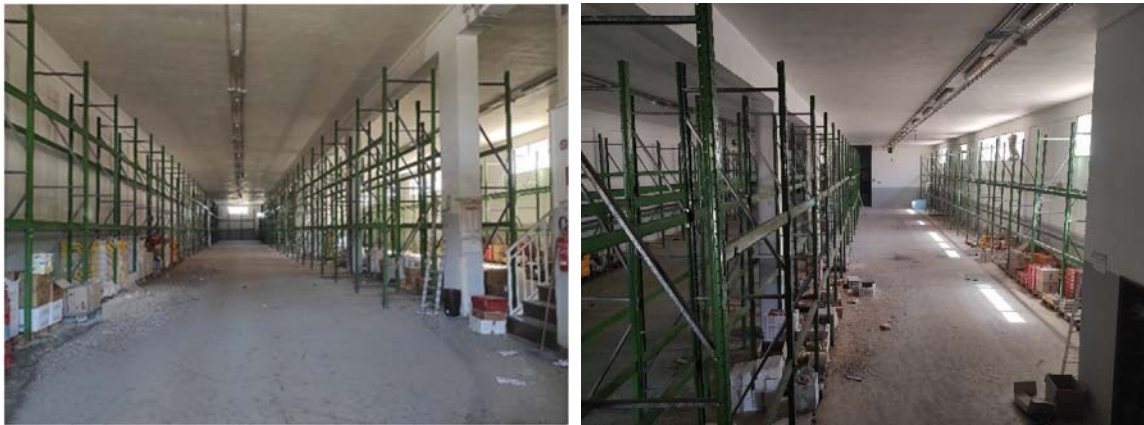
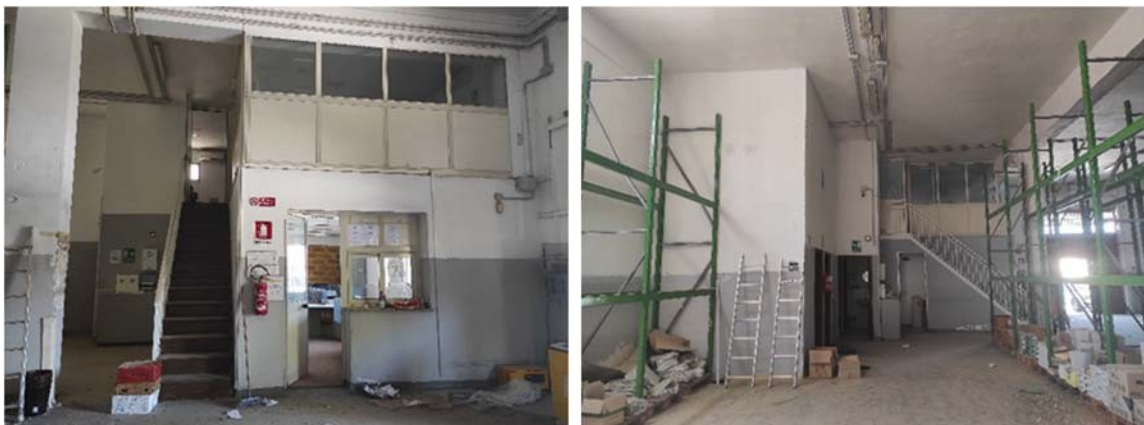
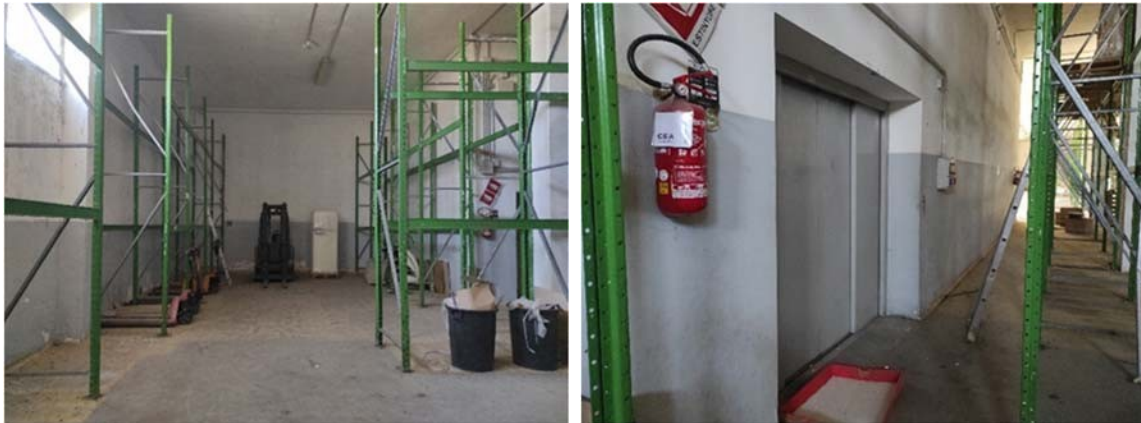
Al piano terra (sub 20) si accede in maniera indipendente tramite un grande vano d'accesso posto sul lato Nord-Ovest dotato di porta in ferro a 3 ante dove è presente per l'intera lunghezza riguardante dell'unità una tettoia a sbalzo, realizzata in profilati metallici IPE bullonata a terra e pannelli in lamiera coibentata dotata di grondaia e pluviale. Il piano terra internamente si presenta come un unico grande vano di forma rettangolare privo di tramezzi ad eccezione di due aree, una soppalcata sul lato Sud-Ovest in prossimità del vano di accesso e una sullo stesso lato per i vani di collegamento verticale del fabbricato. La superficie utile risulta di:

Le pareti ed il soffitto sono rifiniti con intonaco civile per interni mentre il pavimento è di tipo industriale, i servizi igienici hanno pareti rivestite con mattonelle in ceramica fino ad un'altezza di 1,60 m e pavimento in gres ceramico, è sono dotati di wc, lavabo e piccole finestre che permettono una parziale illuminazione e/o aerazione naturale. Tutti i vani adibiti ad ufficio sono dotati di impianto di climatizzazione.

*Figura 5 – Vista intera del piano terra (sub 20)*

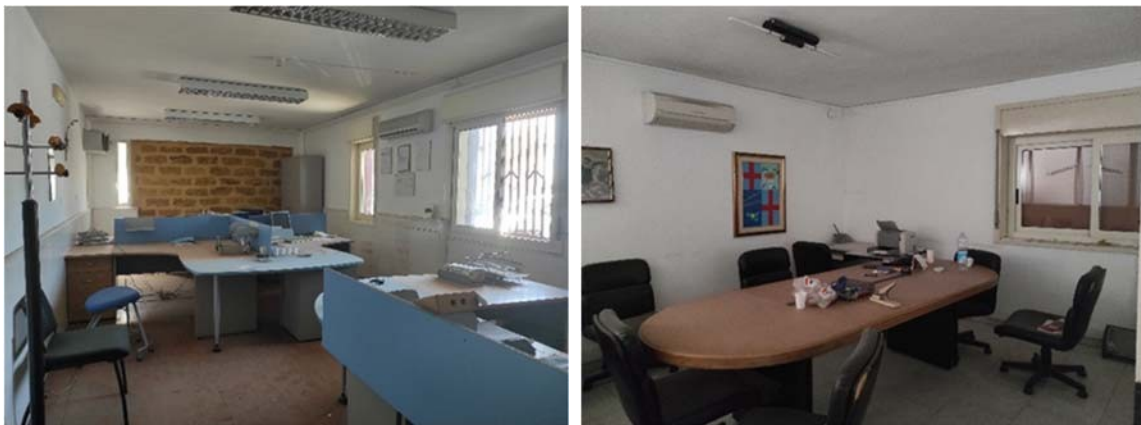
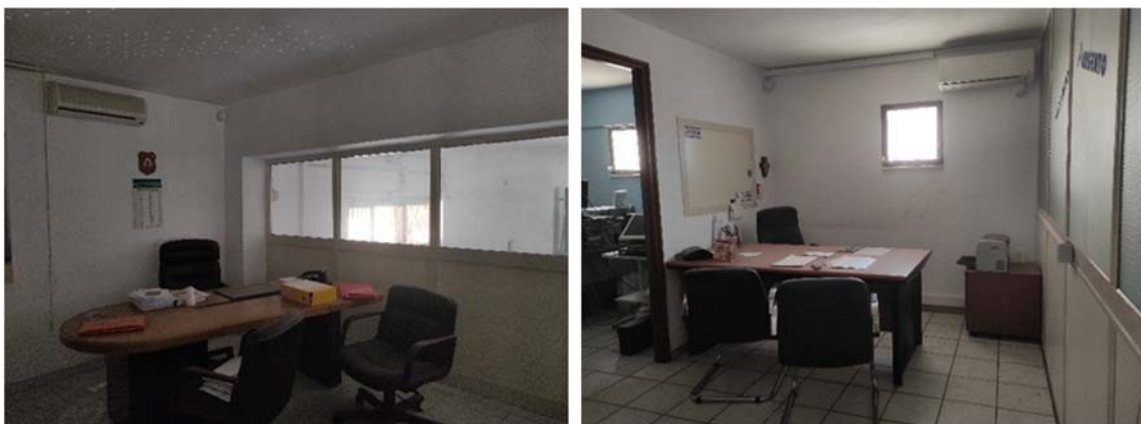
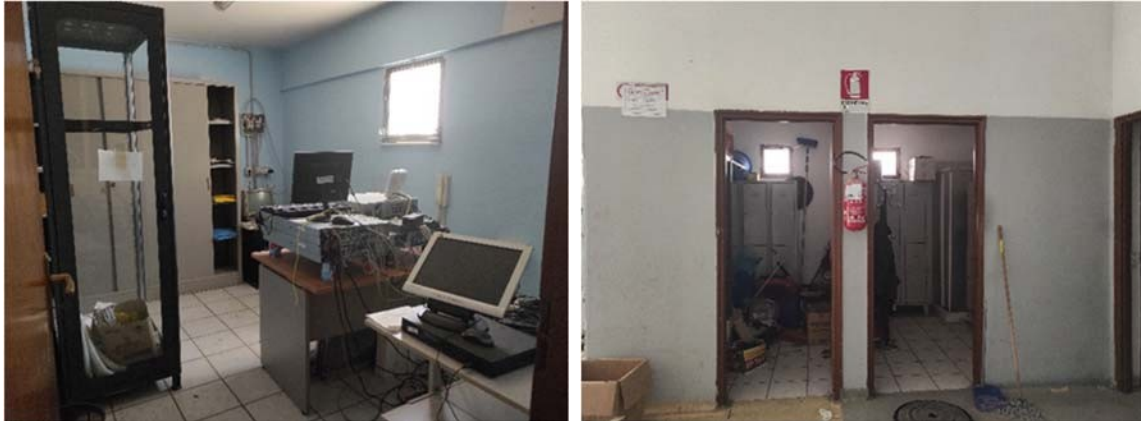
L'area sotto il soppalco è suddivisa in 7 vani, uno di maggiori dimensioni adibito ad ufficio, due a spogliatoio, due servizi igienici, un disimpegno ed un piccolo ripostiglio realizzato al di sotto della scala in ferro che collega il piano terra con il piano soppalcato ubicata a ridosso della parete dell'ufficio a piano terra.

Nell'area sopra il soppalco sono presenti quattro vani di cui due adibiti ad ufficio, uno a sala riunioni ed uno che ospita la strumentazione di video sorveglianza.

*Figura 8 – Vista intera del piano terra, a dx il piano soppalcato sub (sub 20)*

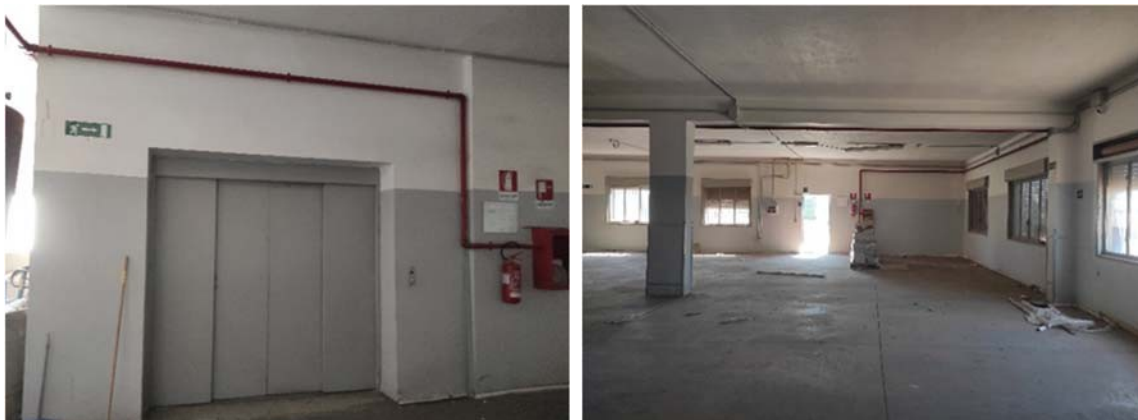
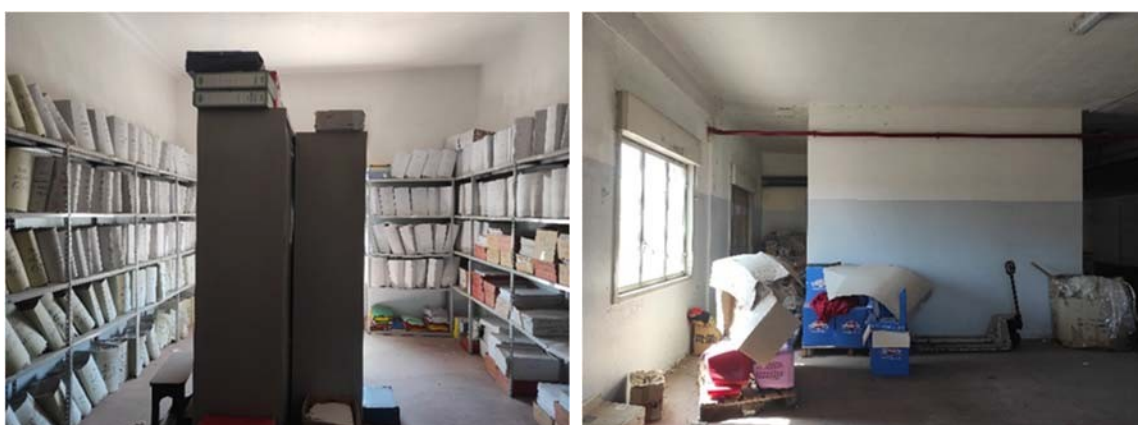
Al piano primo (sub 21) è possibile accedere, oltre dal vano montacarichi/ascensore, dall'area condominiale a Sud-Ovest dove è presente una rampa antincendio in ferro zincato adiacente il prospetto e da un vano scala interno al fabbricato in prossimità del vano ascensore e a servizio del solo piano primo. Lo stesso si presenta come un unico grande vano di forma rettangolare privo di tramezzi ad eccezione dell'area sul lato a Sud-Ovest dove sono ubicati i vani di collegamento verticali del fabbricato, un piccolo vano adibito ad archivio, il servizio igienico e lo spogliatoio. La superficie del vano di maggiore dimensione è di 870 mq mentre la rimanente è di 70 mq, entrambe con un'altezza d'interpiano di 3,35 m. Le pareti ed il soffitto sono rifiniti con intonaco civile per interni, il pavimento è di tipo industriale, le porte interne sono in legno tamburato. Il servizio igienico ha pareti rivestite con mattonelle in ceramica fino ad un'altezza di 1,60 m e pavimento in gres ceramico, risulta dotato di wc e lavabo, piccole finestre permettono una parziale illuminazione e/o aerazione naturale. Lungo le pareti Nord-Ovest e Sud-Est sono presenti delle finestre dotate di infissi interni con telaio in alluminio e vetro singolo ed esterni con avvolgibili in pvc.

La porzione di soffitto al di sotto della terrazza del piano terzo presenta diffusi fenomeni di infiltrazioni di acque meteoriche, consistenti formazioni di efflorescenze saline ed esfoliazioni nell'intonaco interno su buona parte dello stesso.

*Figura 13 – Vista intera del piano primo (sub 21)*

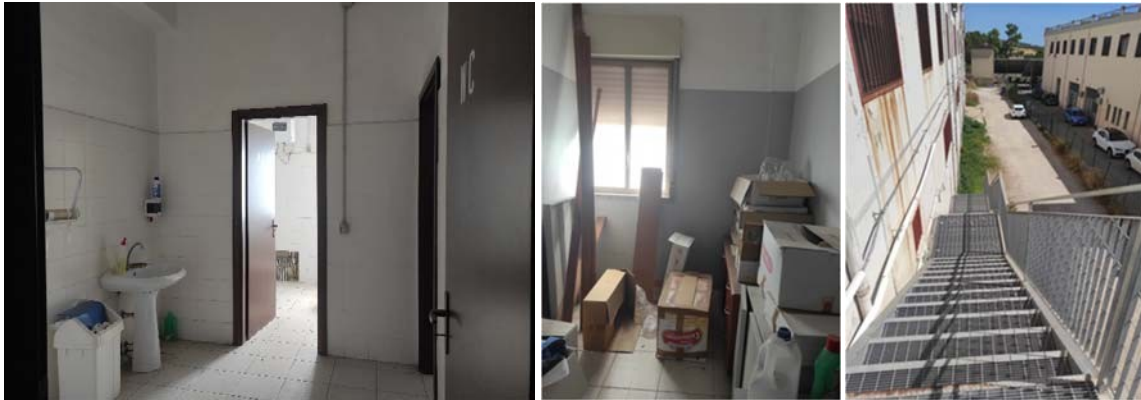
Figura 16 – Vista intera del piano primo (sub 21). A dx la scala di emergenza
