Relazione del C.T.U. alla causa N.r.g. 205/2015 in carico alla *Giudice* dott.ssa Federica Bonsangue.

**LOTTO C - Magazzino in Via Teramo, Favara**

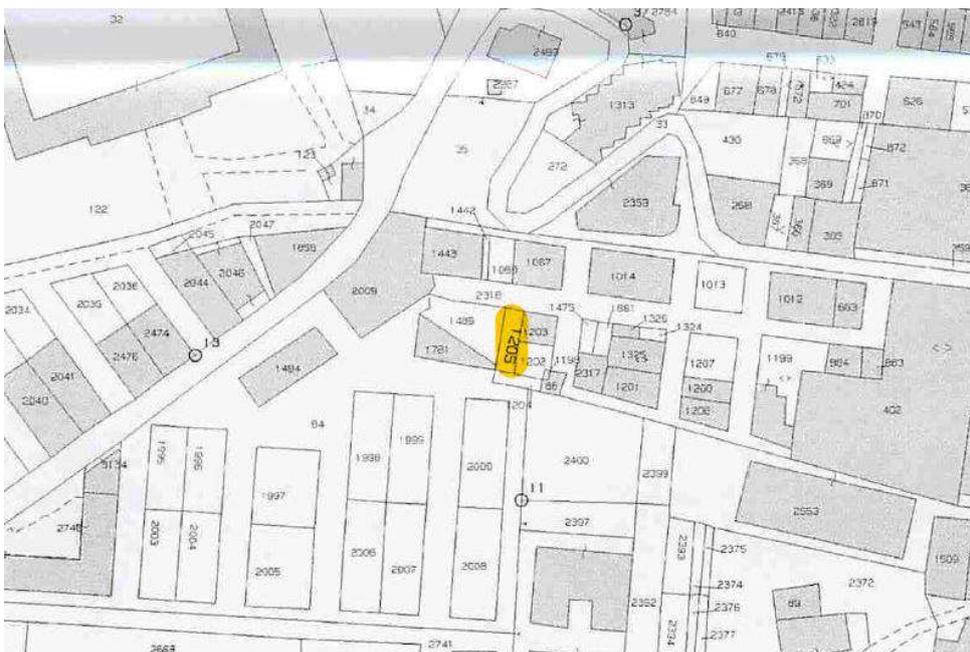
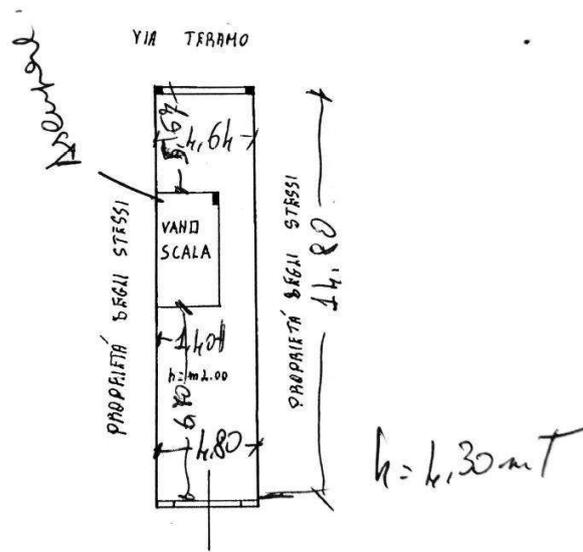
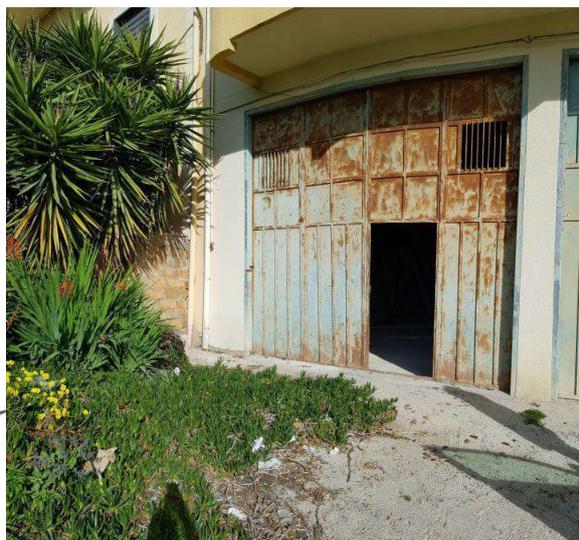
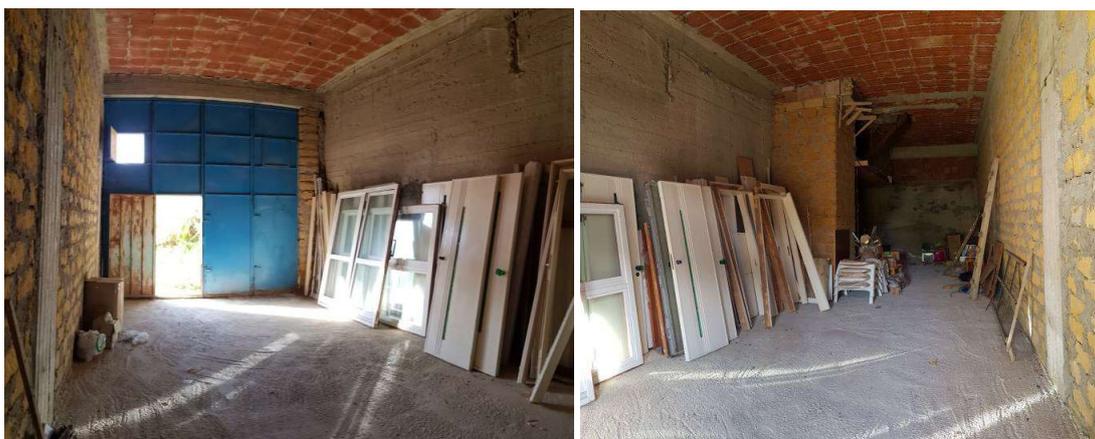
Il magazzino in questione si trova ad un piano seminterrato di un edificio residenziale.

Le caratteristiche costruttive sono tipiche dell'area. Strutture portanti con telaio tridimensionale in cemento armato in opera con travi e pilastri. I solai sono gettati in opera con travi di ferro e riempimento con elementi in laterizio. Non sono presenti corpi in aggetto.

Riguardo le qualità delle finiture il bene si presenta allo stato grezzo (pavimento, pareti e soffitto) e non è dotato di alcun impianto.

Lo stato di manutenzione si rileva discreto.
